# Asbestinventarisatetest

Weerstandlaan 2/004, 2660 Antwerpen

Attestnummer : 20250818-000298.000

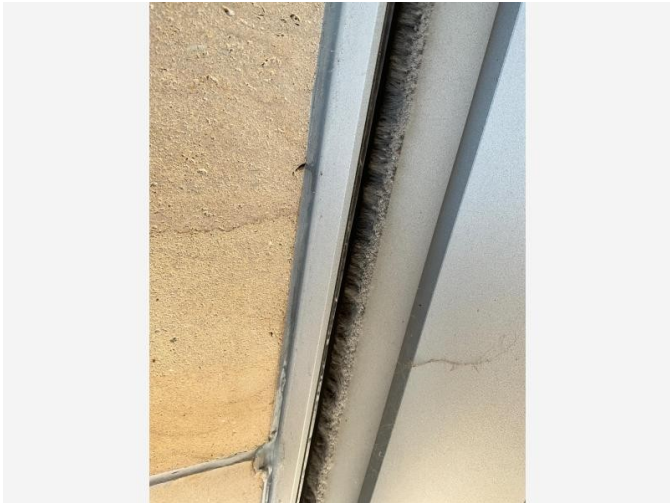
De gebruikte siliconen kit is niet asbestverdacht
