# Asbestinventarisatetest

Krekelstraat 79/1V, 2660 Antwerpen

Attestnummer : 20250905-000198.000

Uitgegeven op : 05.09.2025

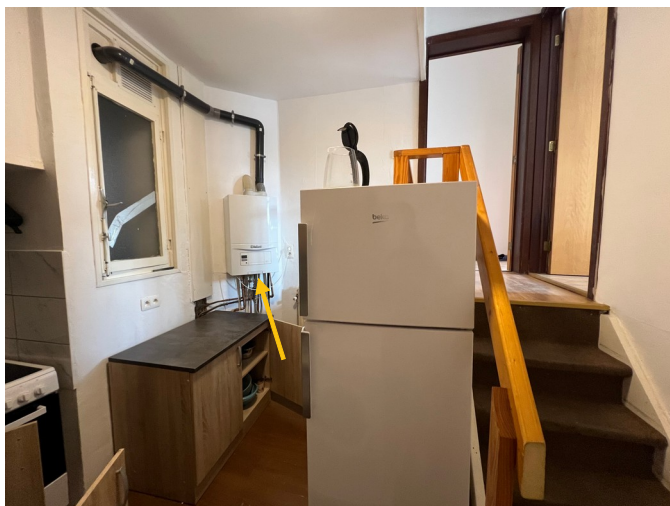
Vrije foto

Uit de ketelkenplaat van de ketel Vaillant Ecotec Plus VCW 286/5-3 kunnen we afleiden dat het productiejaar 2019 betreft. Omwille van het bouwjaar (na 1999) kunnen de toepassingen (dichtingen) in het toestel als niet-asbestverdacht worden beschouwd.

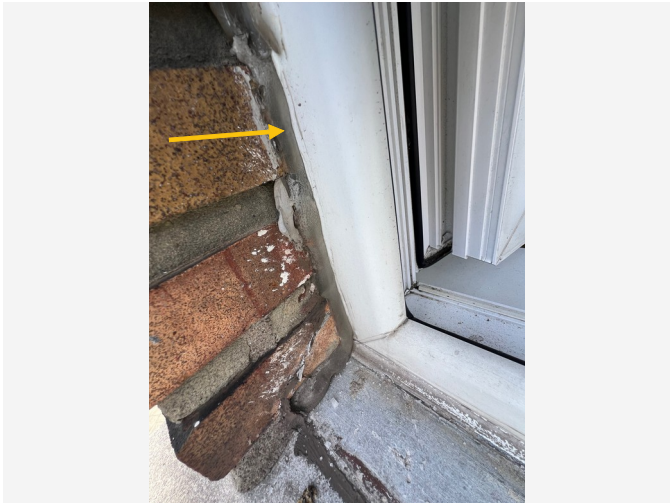
Vrije foto

Geen verdachte mastieken waar te nemen tijdens de inspectie naar de afdichting van het schrijnwerk. In het kader van het niet destructief onderzoek konden eventuele onderliggende lagen niet geïnspecteerd worden.

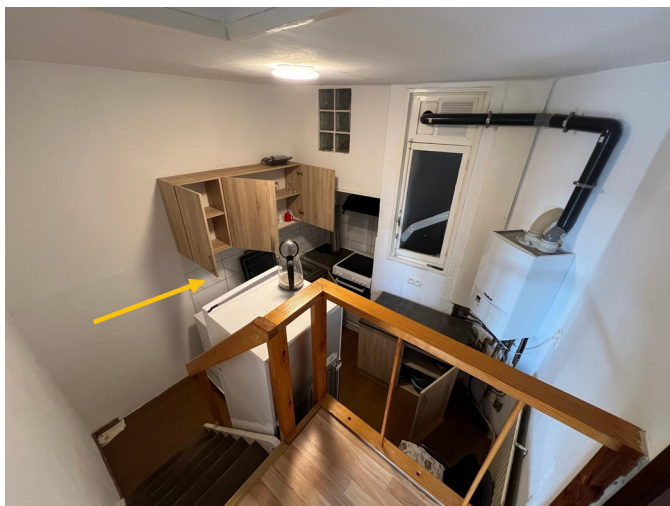
Vrije foto

Binnenwanden in de keuken en in de badkamer afgewerkt met een intacte laag faiencetegels zonder zichtbare beschadigingen. Inspectie van de onderliggende lijmlaag of tegels zelf is niet mogelijk zonder uitbreiding naar een destructief onderzoek.

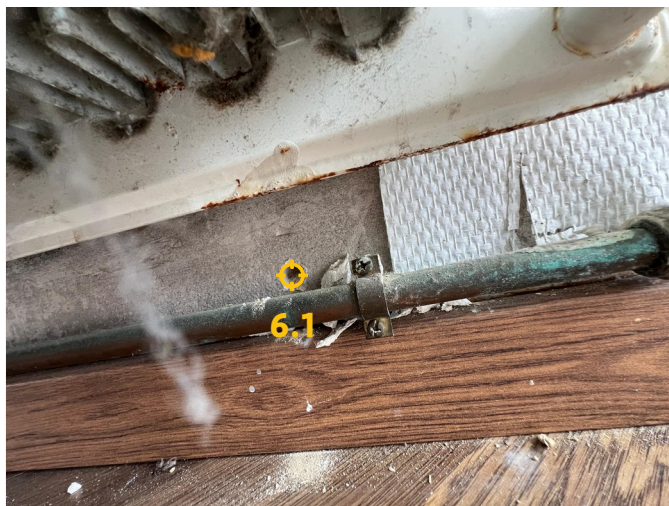
## Fiche 6: Pleisterwerk wanden

Geen asbest

| # | Type | Referentie | Resultaat |
|---|---|---|---|
| 6.1 | Mengmonster | MM01 | Geen asbest |

| Bindmiddel van materiaal | Gips - kalk |
| Gebondenheid op basis van bindmiddel | Niet-hechtgebonden |
| Hoeveelheid (oppervlakte - dikte - aantal) | • 150,00 m <sup>2</sup> - 2,00 cm - 1 stuk |
| Opmerking | Het pleisterwerk aan de wanden werd bemonsterd in de leefruimte (individuele ruimte), in de keuken waar de ketel staat opgesteld (stookruimte) en in de badkamer (natte ruimte). Er is geen trappenhuis aanwezig in het appartement. De drie stalen werden verdeeld in één mengmonster. De aangegeven hoeveelheden berusten op een ruwe inschatting en kunnen niet letterlijk overgenomen worden in het kader van een meetstaat voor eventuele werken. Hieraan kunnen geen rechten worden ontleend. |
