# Asbestinventarisatetest

Krekelstraat 79/GLV, 2660 Antwerpen

Attestnummer : **20250905-000188.000**

Uitgegeven op : **05.09.2025**

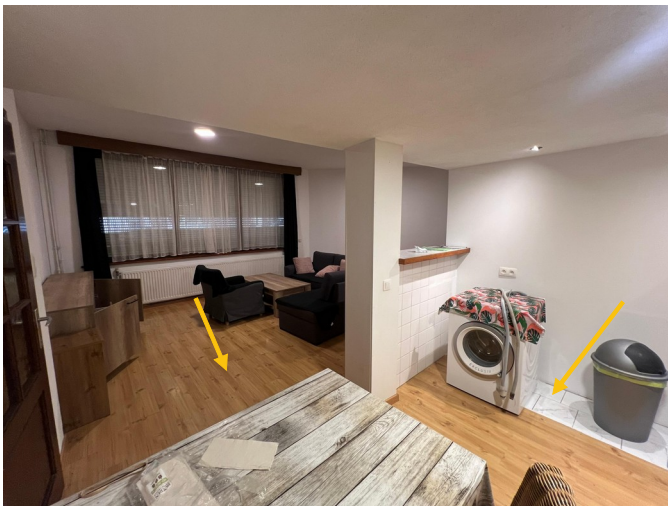
Vrije foto

In de inkomhal, in de badkamer en (deels) in de keuken zijn tegels geplaatst. In de slaapkamer, in de keuken en in de leefruimte ligt laminaat. Al deze toepassingen zijn niet-asbestverdacht. In het kader van het niet destructief onderzoek konden eventuele onderliggende lagen niet geïnspecteerd worden.

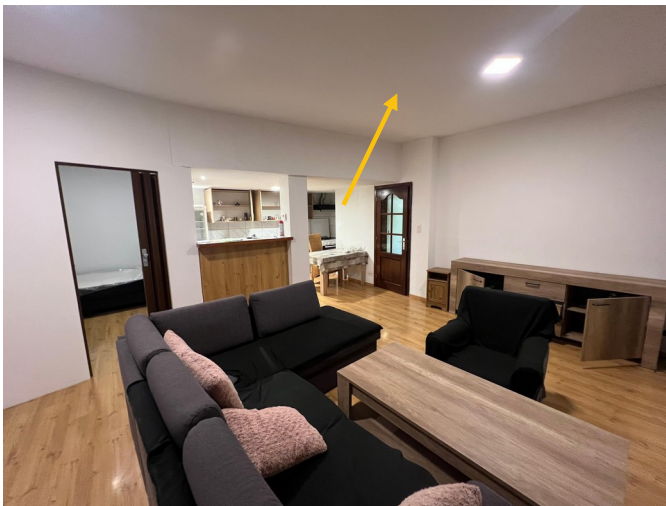
Vrije foto

In alle ruimtes zijn valse plafonds in Gyproc geplaatst. Deze toepassing is niet-asbestverdacht. In het kader van het niet destructief onderzoek konden eventuele onderliggende lagen niet geïnspecteerd worden.

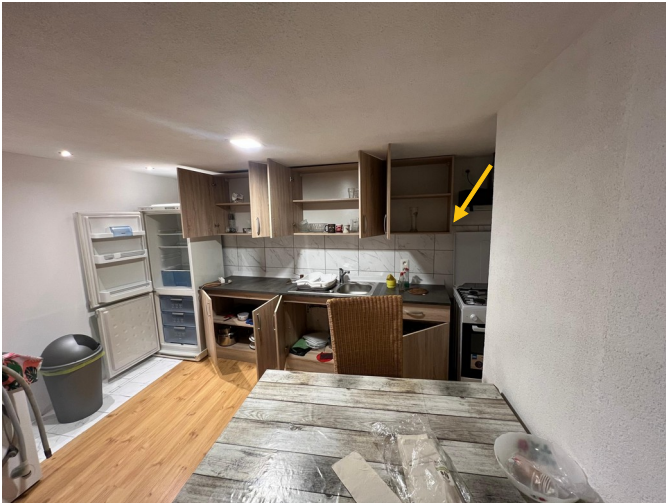
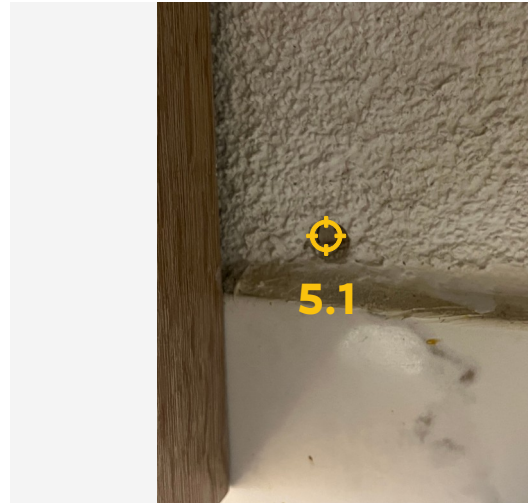
## Fiche 5: Pleisterwerk wanden

Geen asbest

| # | Type | Referentie | Resultaat |
|---|---|---|---|
| 5.1 | Mengmonster | MM01 | Geen asbest |

| Opmerking | Het pleisterwerk aan de wanden werd bemonsterd in de slaapkamer (individuele ruimte) en in de keuken (natte ruimte). Er is geen stookruimte noch een trappenhal aanwezig in het appartement. De twee stalen werden verdeeld in één mengmonster. De aangegeven hoeveelheden berusten op een ruwe inschatting en kunnen niet letterlijk overgenomen worden in het kader van een meetstaat voor eventuele werken. Hieraan kunnen geen rechten worden ontleend. |
