# Asbestinventarisatetest

Gompelbaan 24/1, 2400 Mol

Attestnummer : 20250805-000186.000

Uitgegeven op : 05.08.2025

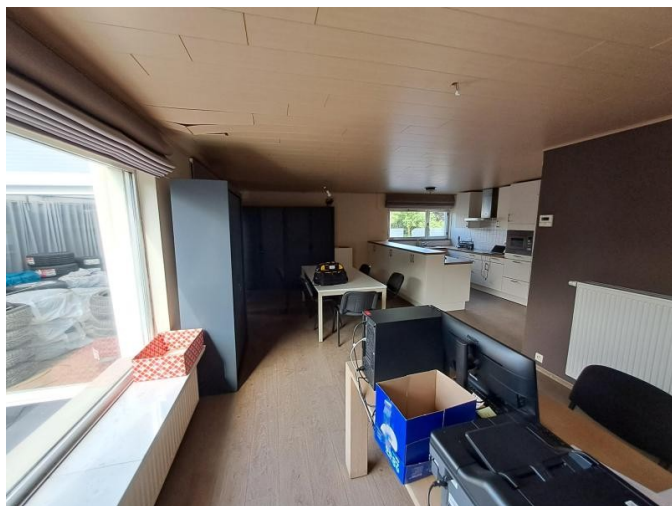
Overzichtsfoto

## Fiche 1: Pleisterwerk muren

Geen asbest

### Conclusie

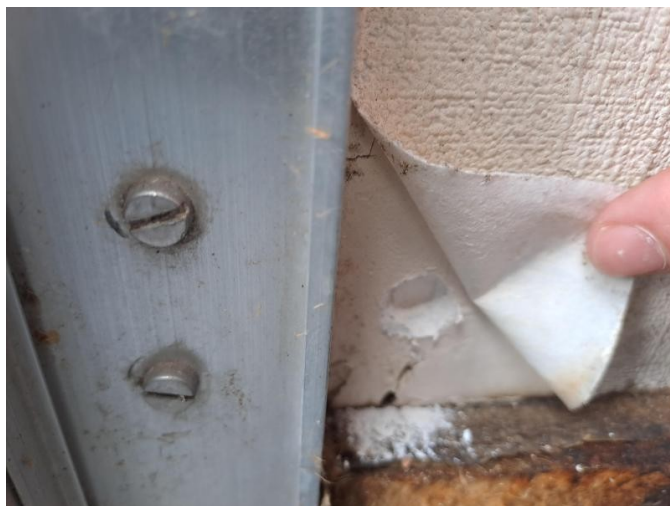
Detailfoto

| # | Type | Referentie | Resultaat |
|---|---|---|---|
| 1.1 | Mengmonster | 0.1 | Geen asbest |

| Bindmiddel van materiaal | Gips - kalk |
| Gebondenheid op basis van bindmiddel | Niet-hechtgebonden |
| Hoeveelheid (oppervlakte - dikte - aantal) | • 250,00 m <sup>2</sup> - 1,00 cm - 1 stuk |
