# Asbestinventarisatetest

Gompelbaan 24/2, 2400 Mol

Attestnummer : **20250805-000193.000**

## Zone 1: Hoofdgebouw

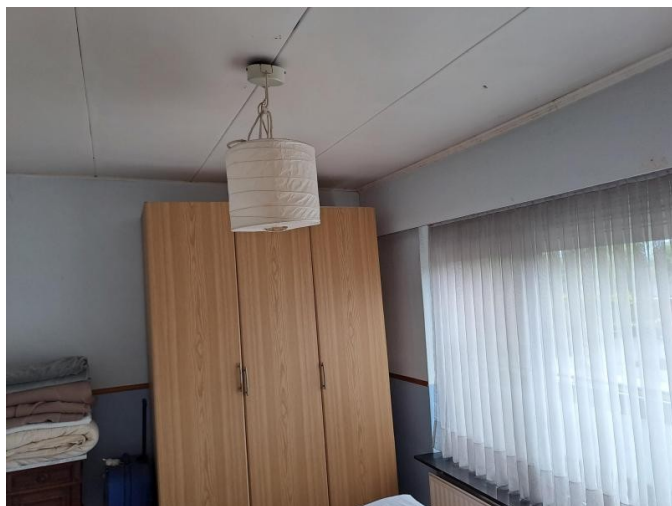
## Fiche 1: Pleisterwerk muren

Overzichtsfoto

Detailfoto

Geen asbest

| # | Type | Referentie | Resultaat |
|---|---|---|---|
| 1.1 | Mengmonster | 0.1 | Geen asbest |

| Beschrijving | Pleisterwerk muren |
| Bindmiddel van materiaal | Gips - kalk |
| Gebondenheid op basis van bindmiddel | Niet-hechtgebonden |
| Hoeveelheid (oppervlakte - dikte - aantal) | • 250,00 m <sup>2</sup> - 1,00 cm - 1 stuk |

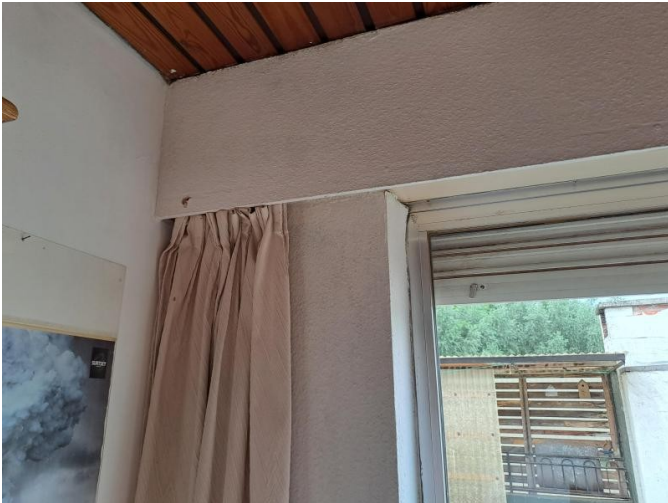
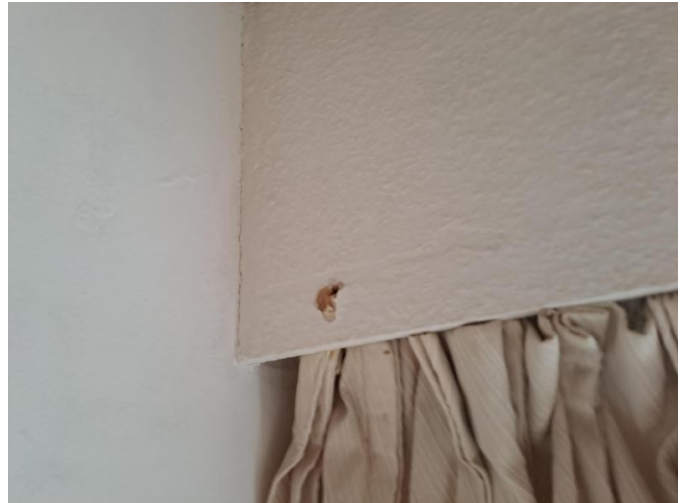
## Fiche 2: Beplating boven ramen

Overzichtsfoto

Detailfoto

Geen asbest

| # | Type | Referentie | Resultaat |
|---|---|---|---|
| 2.1 | Puntmonster | 1.1 | Geen asbest |

| Beschrijving | Beplating boven ramen |
| Bindmiddel van materiaal | Cement |
| Gebondenheid op basis van bindmiddel | Hecht |
| Hoeveelheid (oppervlakte - dikte - aantal) | • 5,00 m <sup>2</sup> - 1,00 cm - 1 stuk |
