# Asbestinventarisatetest

Gompelbaan 24, 2400 Mol

Attestnummer : **20250805-000210.000**

Uitgegeven op : **05.08.2025**

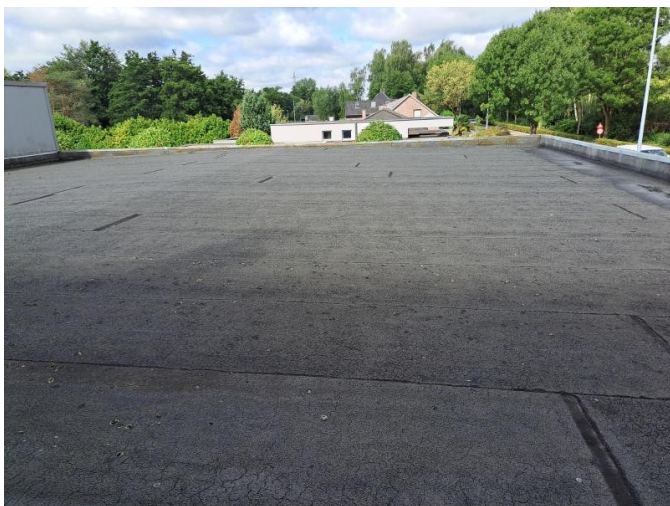
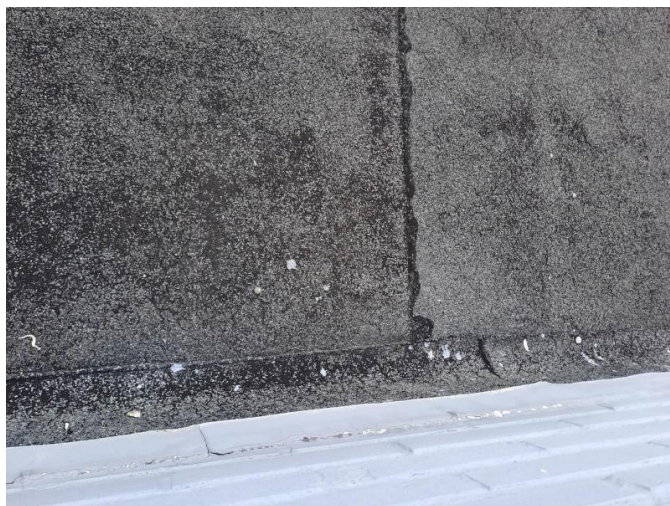
## Fiche 1: Roofing

Geen asbest

Overzichtsfoto

Detailfoto

| # | Type | Referentie | Resultaat |
|---|---|---|---|
| 1.1 | Puntmonster | 1.1 | Geen asbest |

| Primaire drager | Plat dak |
| Bindmiddel van materiaal | Bitumen (roofing, teer, asfalt) |
| Hoeveelheid (oppervlakte - aantal) | • 550,00 m <sup>2</sup> - 1 stuk |

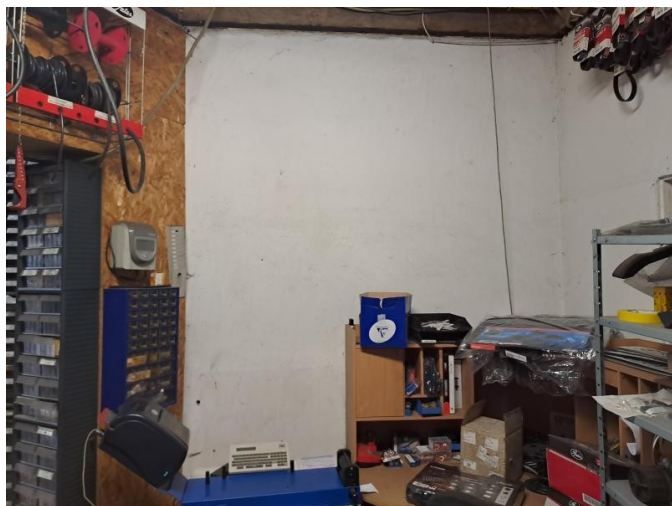
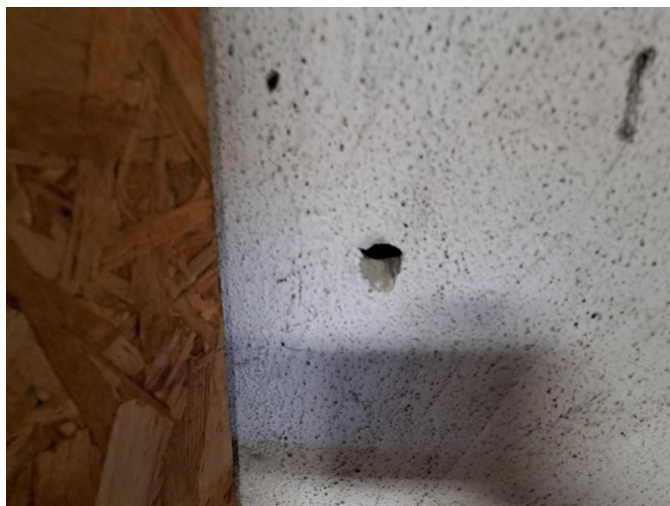
## Fiche 2: Pleisterwerk muren

Geen asbest

Overzichtsfoto

Detailfoto

| # | Type | Referentie | Resultaat |
|---|---|---|---|
| 2.1 | Mengmonster | 0.1 | Geen asbest |

| Primaire drager | Binnenwand |
| Bindmiddel van materiaal | Gips - kalk |
| Hoeveelheid (oppervlakte - dikte - aantal) | • 200,00 m <sup>2</sup> - 1,00 cm - 1 stuk |
