# Asbestinventarisatetest

Zakstraat 13/301, 2800 Mechelen

Attestnummer : 20250801-000254.001

Uitgegeven op : 20.08.2025

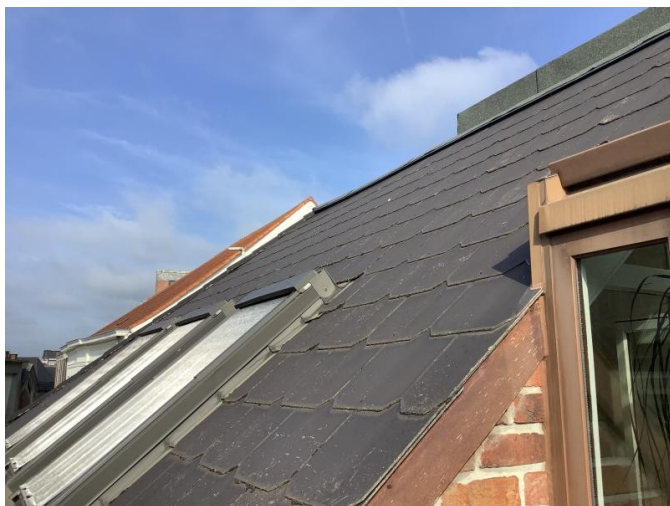
Vrije foto

Dit dak behoort tot de gemeenschappelijke delen van het gebouw, hier werd een staal genomen omdat dit dak onbereikbaar is vanuit de gemeenschappelijke delen.

Dit staal is positief terug gekomen,

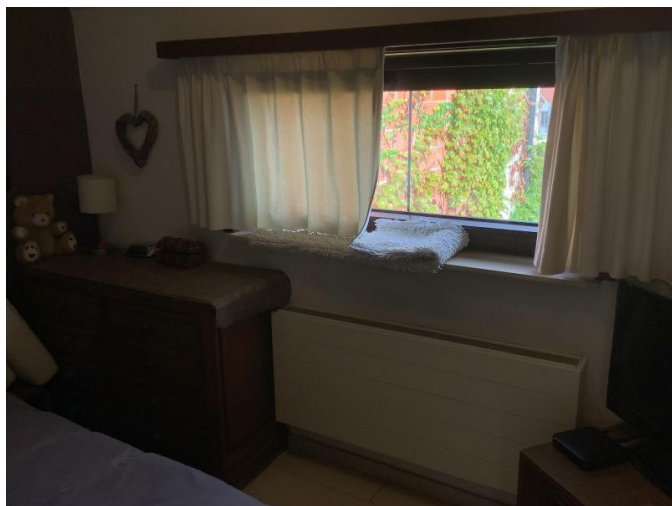
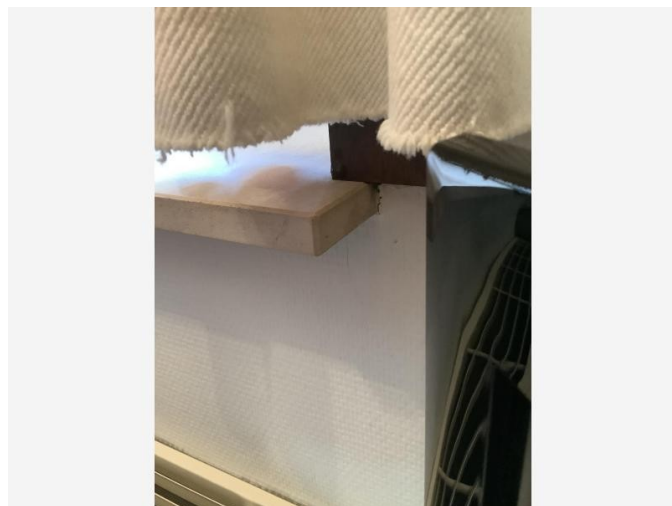
## Fiche 3: Vensterbanken binnen

Geen asbest

| # | Type | Referentie | Resultaat |
|---|---|---|---|
| 3.1 | Puntmonster | 50050/03 | Geen asbest |

| Bindmiddel van materiaal | Cement |
| Hoeveelheid (oppervlakte - dikte - aantal) | • 0,15 m <sup>2</sup> - 3,00 cm - 3 stuks |

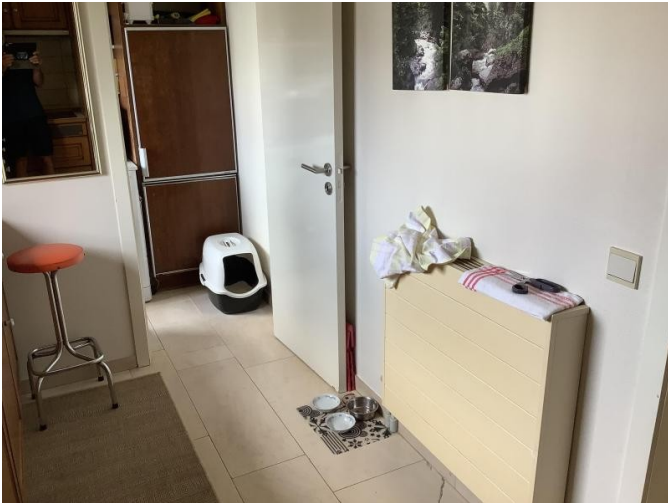
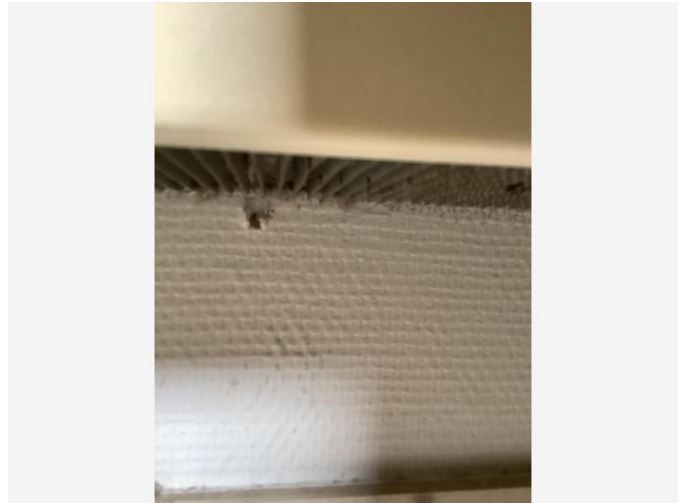
## Fiche 4: Binnenmuren pleister

Geen asbest

| # | Type | Referentie | Resultaat |
|---|---|---|---|
| 4.1 | Mengmonster | 50050/01 | Geen asbest |

| Bindmiddel van materiaal | Gips - kalk |
| Hoeveelheid (oppervlakte - dikte - aantal) | • 150,00 m <sup>2</sup> - 1,00 cm - 1 stuk |
