# Asbestinventarisatetest

Heidebloemstraat 231, 9100 Sint-Niklaas

Attestnummer : **20250717-000049.000**

Uitgegeven op : **17.07.2025**

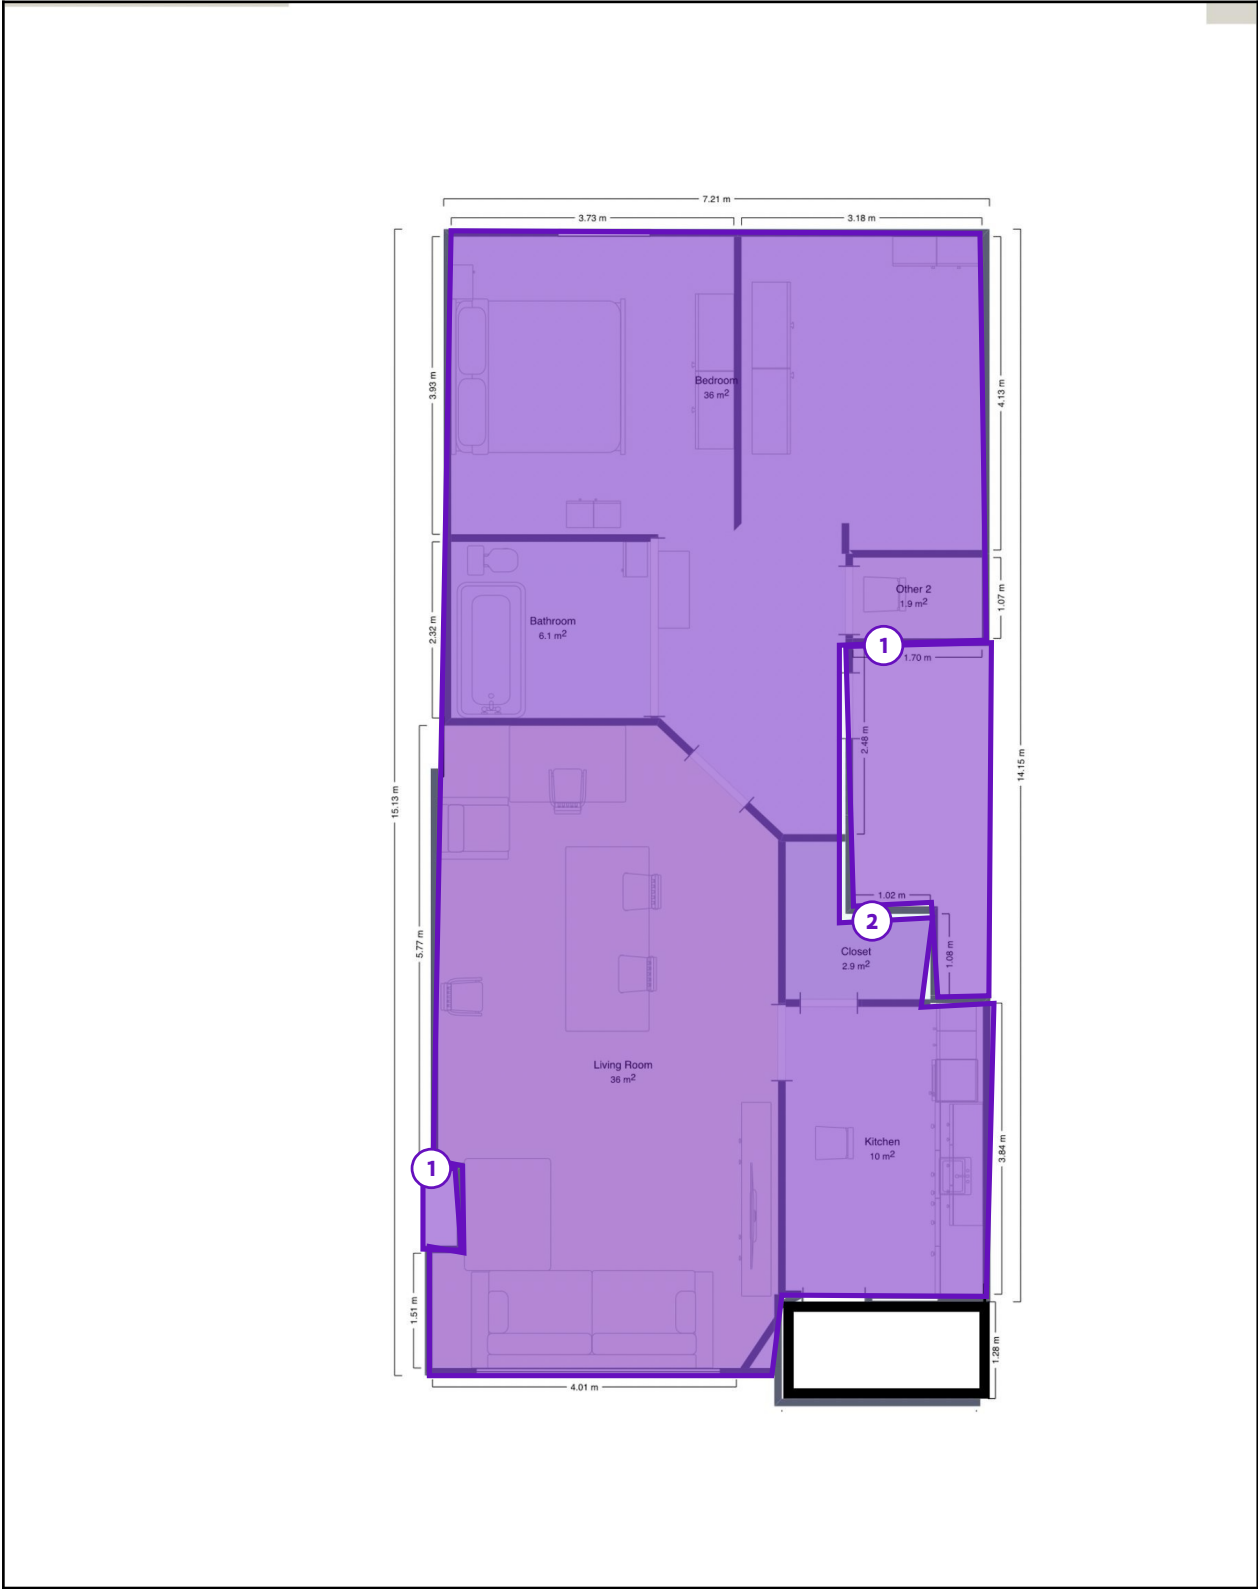
# Plan 1.1: Plan

| 1. Gemene delen niet inbegrepen | Advies | - |
| 2. Schildelen in goede toestand | Advies | - |

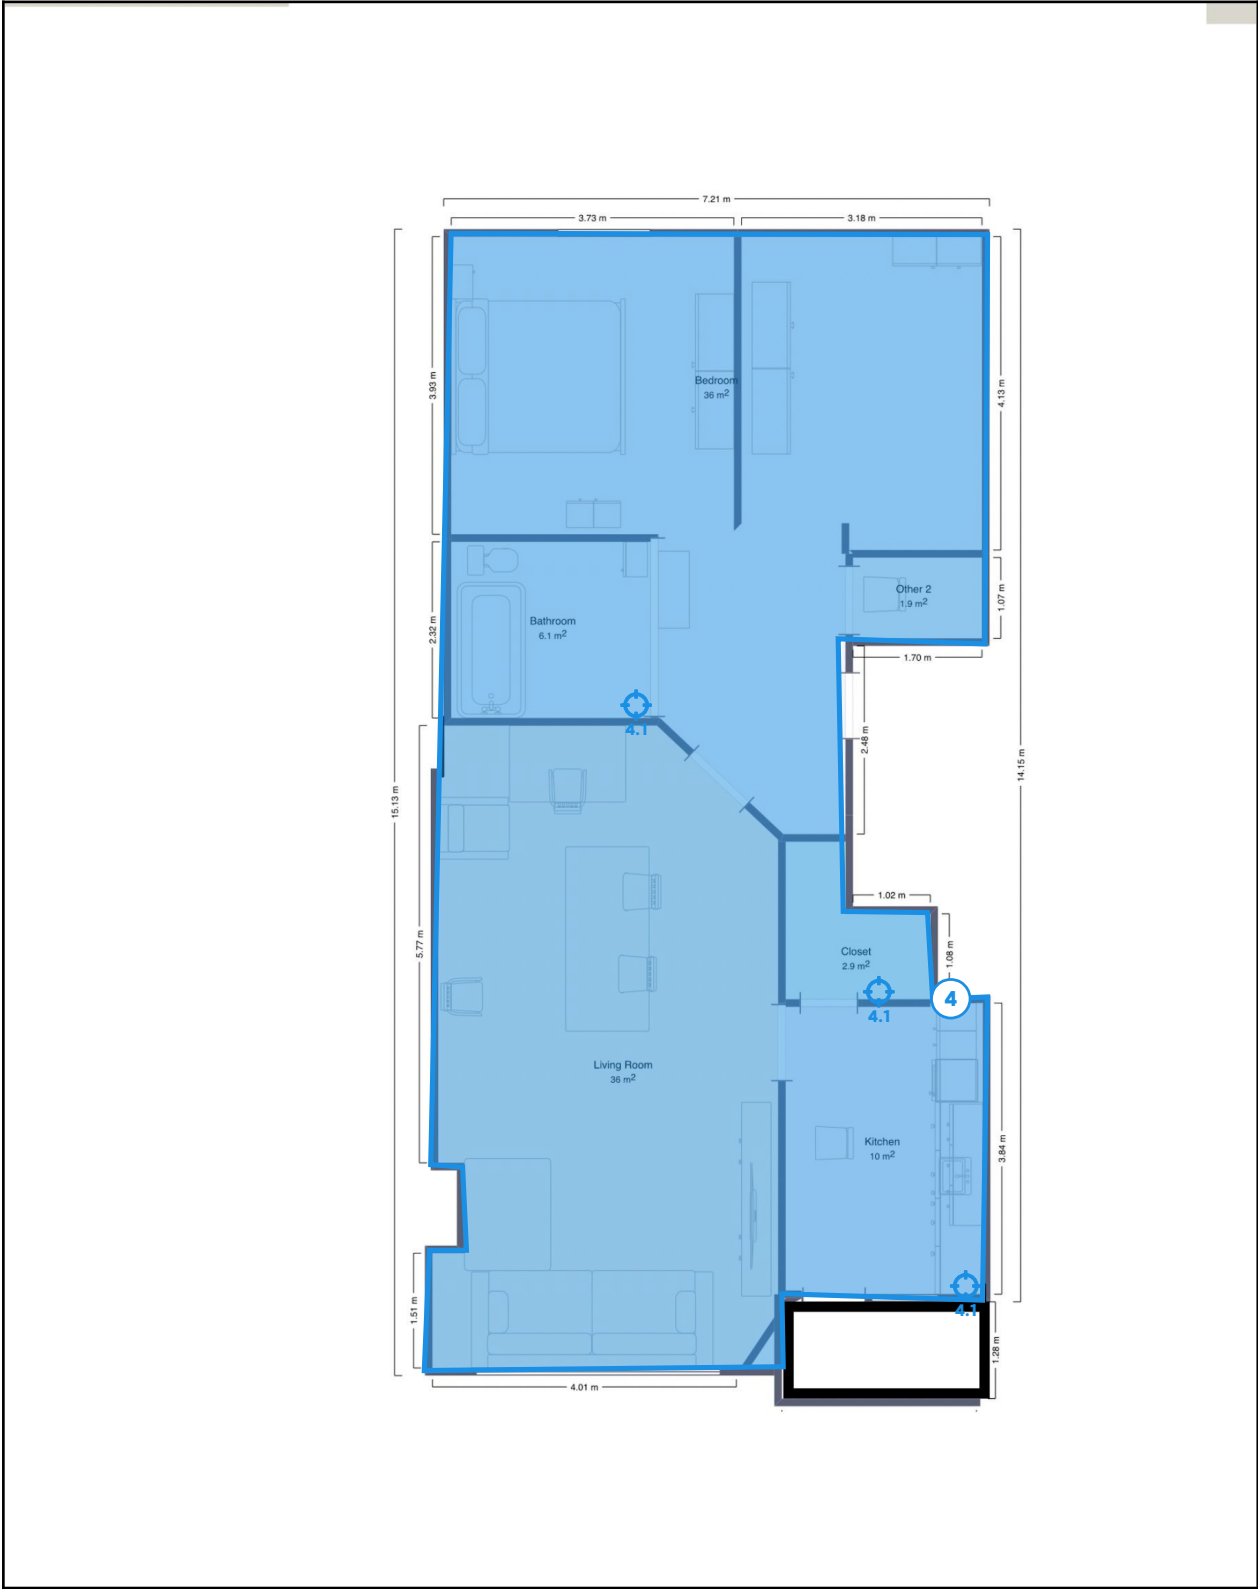
# Plan 1.2: Plan

| 4. Pleisterwerk plafonds NW. | Geen asbest | - |
| 4.1 Code: 2 | Mengmonster | - |

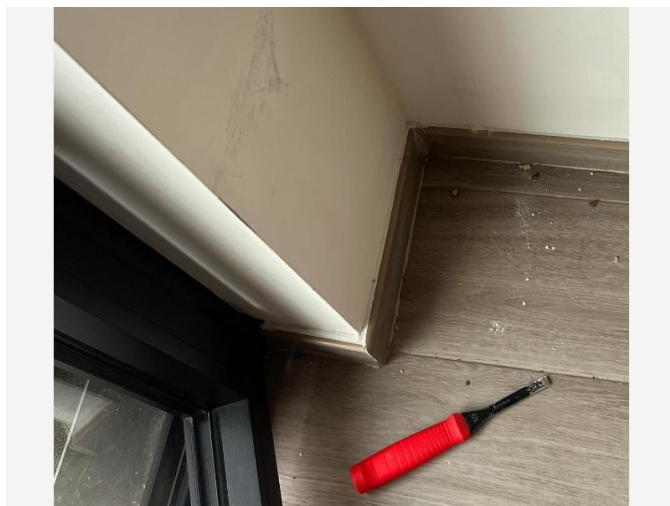
## Fiche 3: Pleisterwerk muren

Geen asbest

Overzichtsfoto

Detailfoto

| # | Type | Referentie | Resultaat |
|---|---|---|---|
| 3.1 | Mengmonster | 1. | Geen asbest |

| Beschrijving | Pleisterwerk muren |
| Bindmiddel van materiaal | Gips - kalk |
| Gebondenheid op basis van bindmiddel | Niet-hechtgebonden |
| Hoeveelheid (oppervlakte - dikte - aantal) | • 162,00 m <sup>2</sup> - 1,00 cm - 1 stuk |

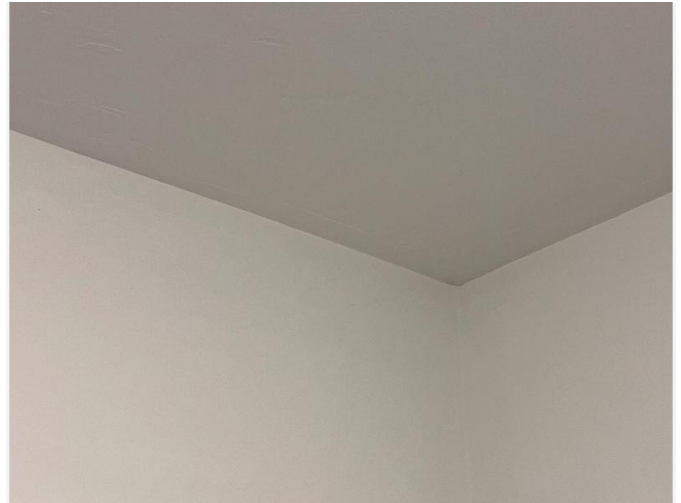
## Fiche 4: Pleisterwerk plafonds NW.

Geen asbest

Overzichtsfoto

Detailfoto

| # | Type | Referentie | Resultaat |
|---|---|---|---|
| 4.1 | Mengmonster | 2 | Geen asbest |

| Beschrijving | Pleisterwerk plafonds NW. |
| Bindmiddel van materiaal | Gips - kalk |
| Gebondenheid op basis van bindmiddel | Niet-hechtgebonden |
| Hoeveelheid (oppervlakte - dikte - aantal) | • 98,00 m <sup>2</sup> - 1,00 cm - 1 stuk |
