# Asbestinventarisatetest

Fruithoflaan 89D/022, 2600 Antwerpen

Attestnummer : **20250814-000091.000**

Uitgegeven op : **14.08.2025**

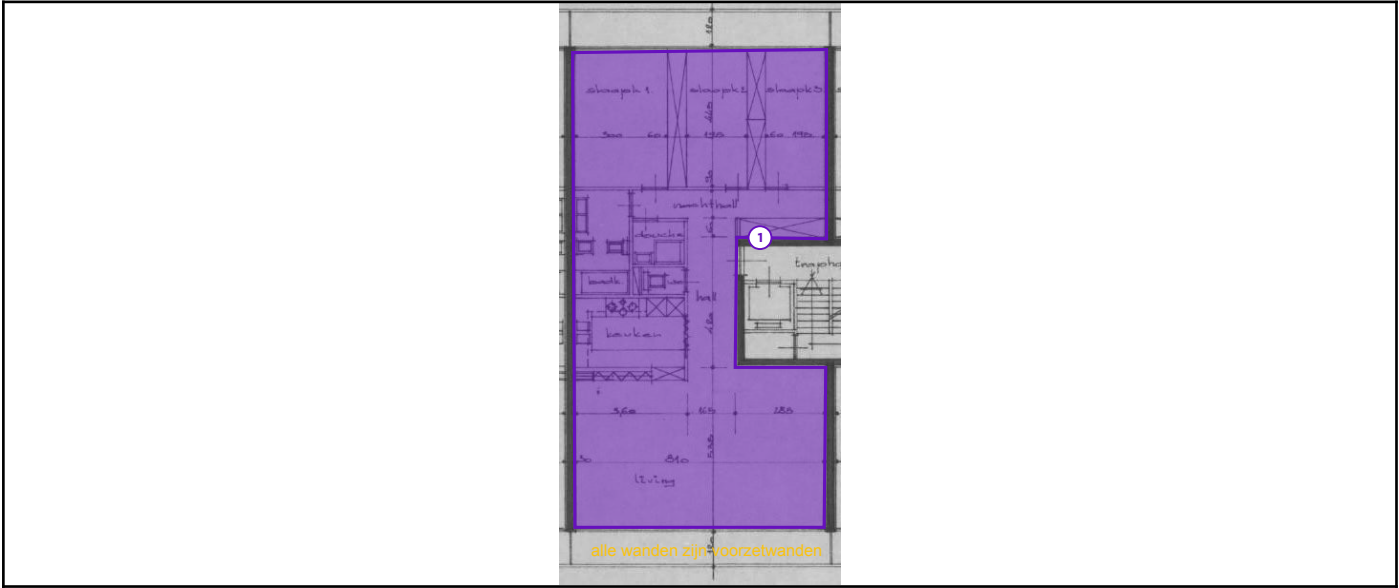
# Plan 1.1: Appartement 022

| Beschrijving | Type | Actie |
|---|---|---|
| 1. Verlaagd plafond | Advies | - |
| 2. Voorzetwanden in gyproc | Advies | - |

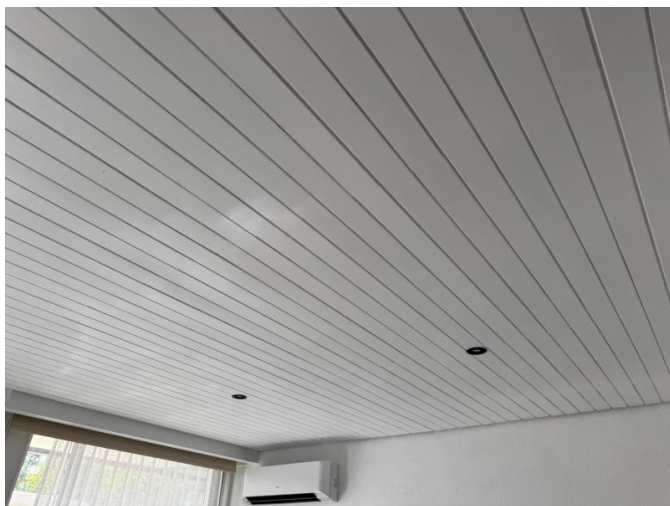
| Fiche 1: Verlaagd plafond..... | 11 |

De plafonds in het appartement zijn afgewerkt met valse plafonds. Aangezien dit een niet-destructief onderzoek betreft, is er niet onderzocht wat er zich mogelijks achter dit verlaagd plafond bevindt. Het is dus aangewezen om bijkomend onderzoek uit te voeren bij werken.

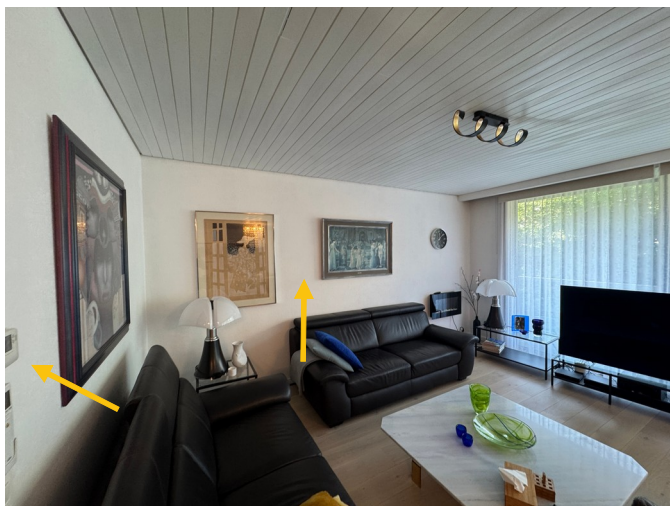
| Fiche 2: Voorzetwanden in gyproc..... | 12 |

De muren in het appartement zijn afgewerkt met voorzetwanden van gyproc. Aangezien dit een niet-destructief onderzoek betreft, is er niet onderzocht wat er zich mogelijks achter deze wanden bevindt. Het is dus aangewezen om bijkomend onderzoek uit te voeren bij werken.
