# Asbestinventarisatattest

Fruithoflaan 3/401, 2600 Antwerpen

Attestnummer : 20250918-000510.000

**Asbestveilig** (maar niet asbestvrij)

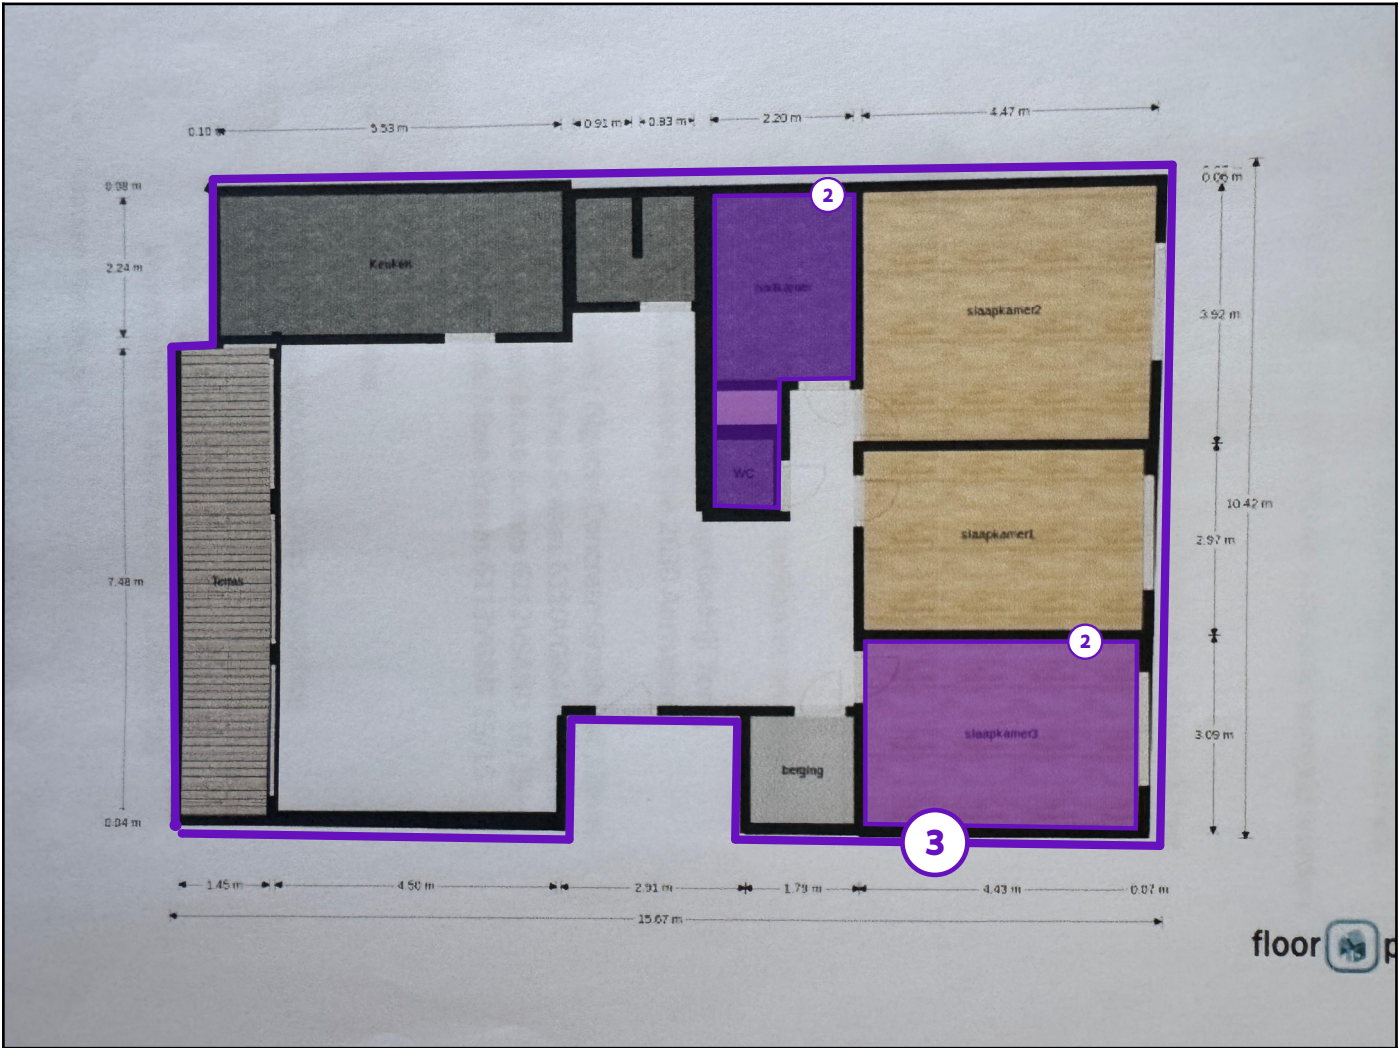
# Plan 1.1: Plan appartement 401

| Beschrijving | Type | Actie |
|---|---|---|
| 2. Verlaagd plafond | Advies | - |
| 3. Totaalrenovatie | Advies | - |
