# Asbestinventarisatetest

Fruithoflaan 122/0205, 2600 Antwerpen

Attestnummer : **20250623-000052.000**

Uitgegeven op : **23.06.2025**

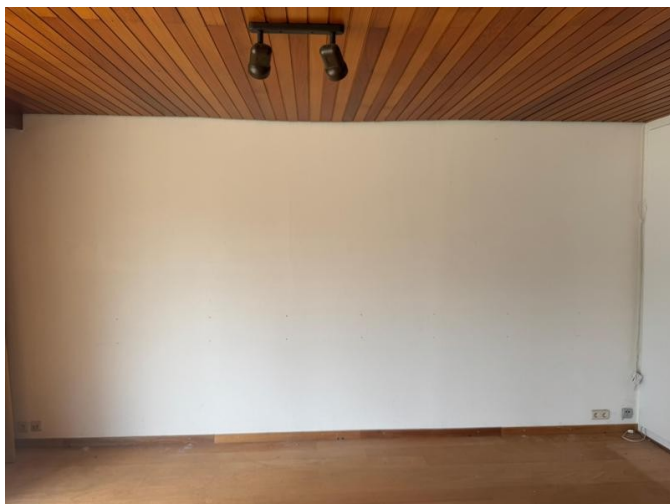
Vrije foto

De muren in de woning zijn afgewerkt met voorzetwanden van gyproc. Aangezien dit een niet-destructief onderzoek betreft, is er niet onderzocht wat er zich mogelijks achter deze wanden bevindt. Het is dus aangewezen om bijkomend onderzoek uit te voeren bij werken.

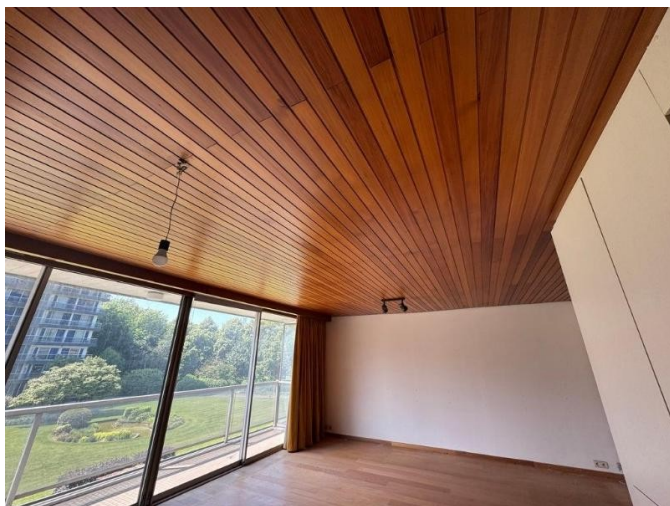
Vrije foto

De plafonds in het appartement zijn afgewerkt met valse plafonds. Aangezien dit een niet-destructief onderzoek betreft, is er niet onderzocht wat er zich mogelijks achter dit verlaagd plafond bevindt. Het is dus aangewezen om bijkomend onderzoek uit te voeren bij werken.

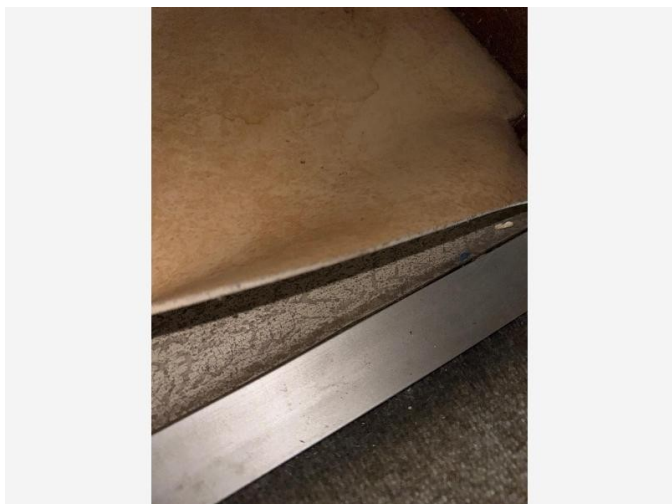
Vrije foto

Tijdens de inspectie van het vloerzeil heb ik, op basis van mijn ervaring, kunnen vaststellen dat het vloerzeil niet asbesthoudend of asbestverdacht is.
