Keuringsverslag van een elektrische laagspanning- en zeer lage spanningsinstallatie

NIET CONFORM

Datum keuring: 24/06/2025

Controlebezoek van een oude huishoudelijke elektrische installatie van een wooneenheid bij verkoop op vraag van de verkoper volgens (KB 08/09/2019) - AREI Boek 1- 8.4.2. en 8.2.1. en 4.2.4.3.

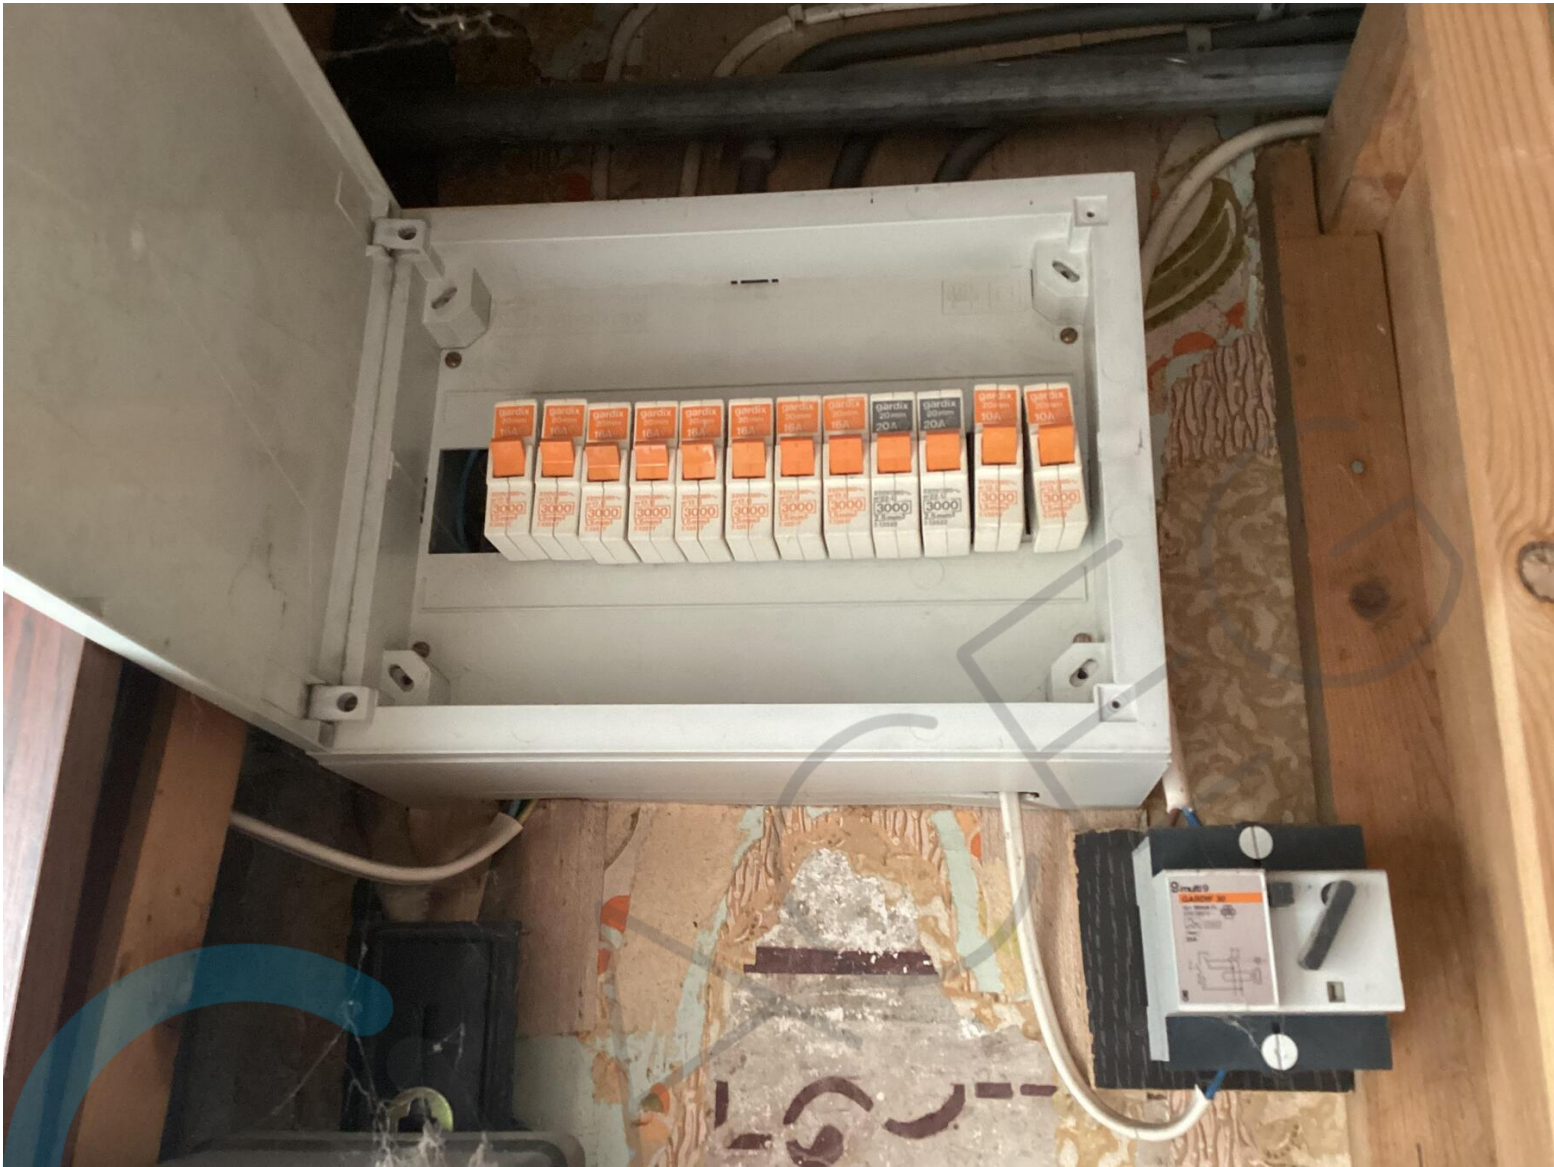
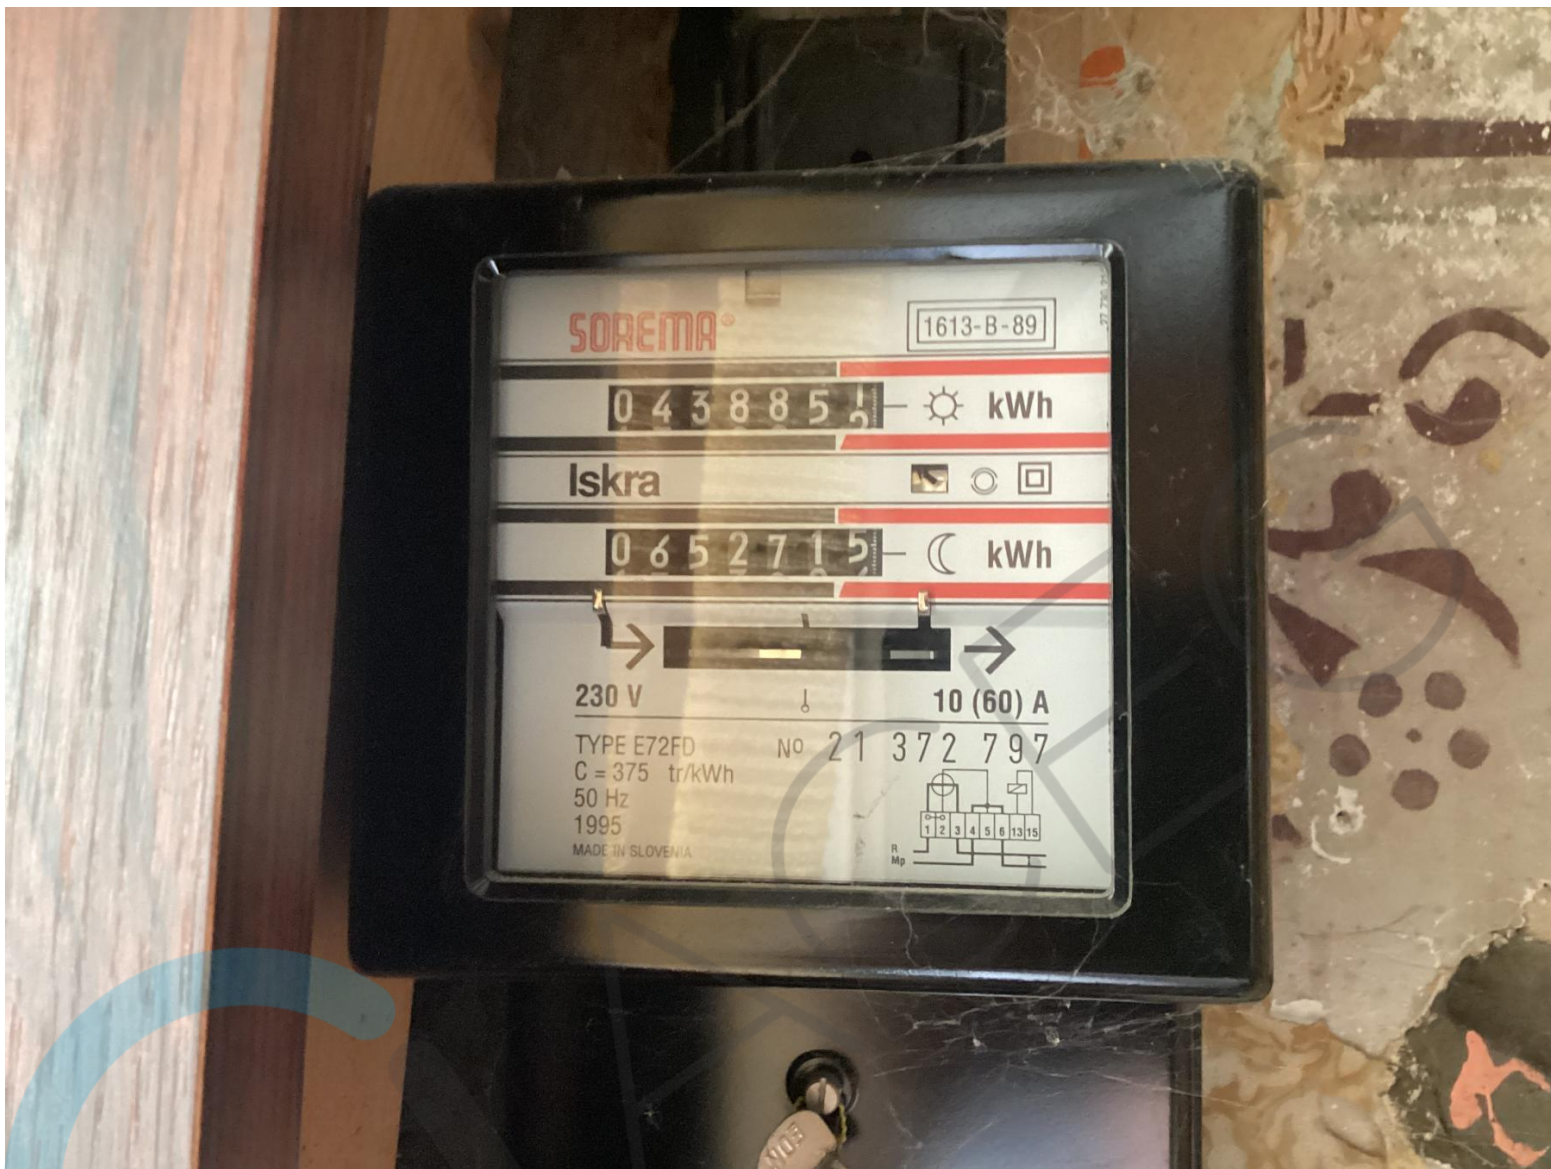
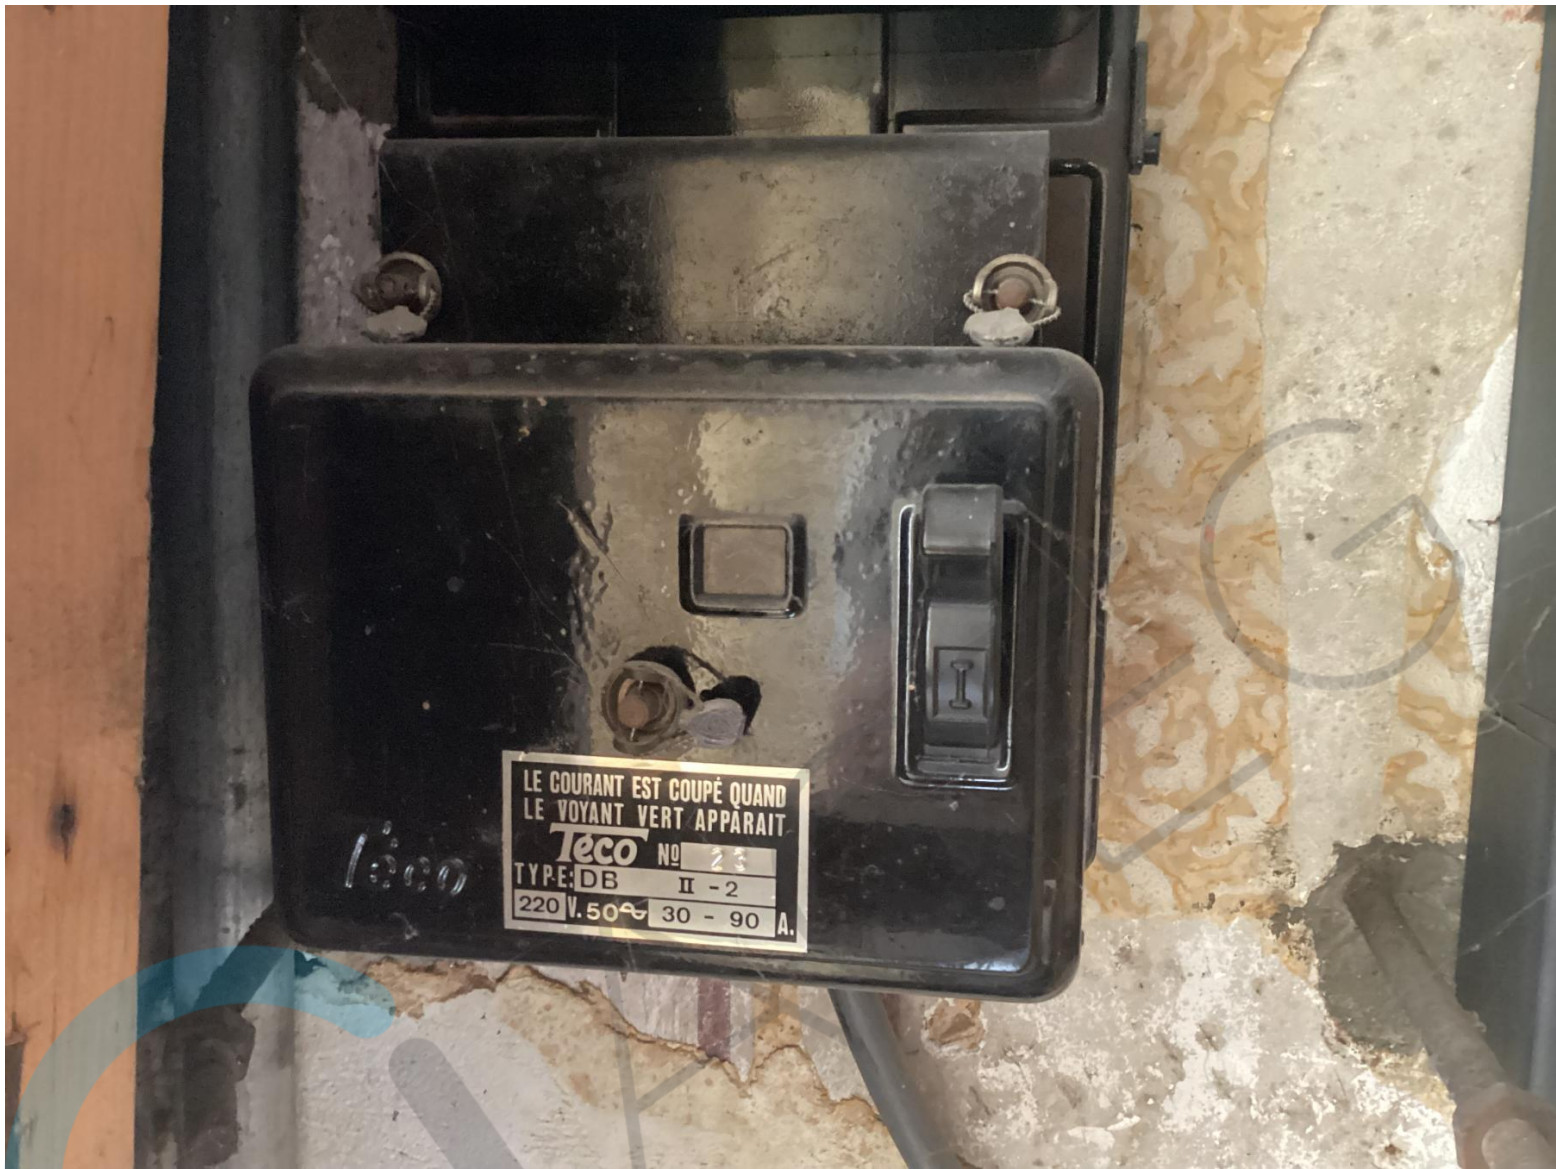
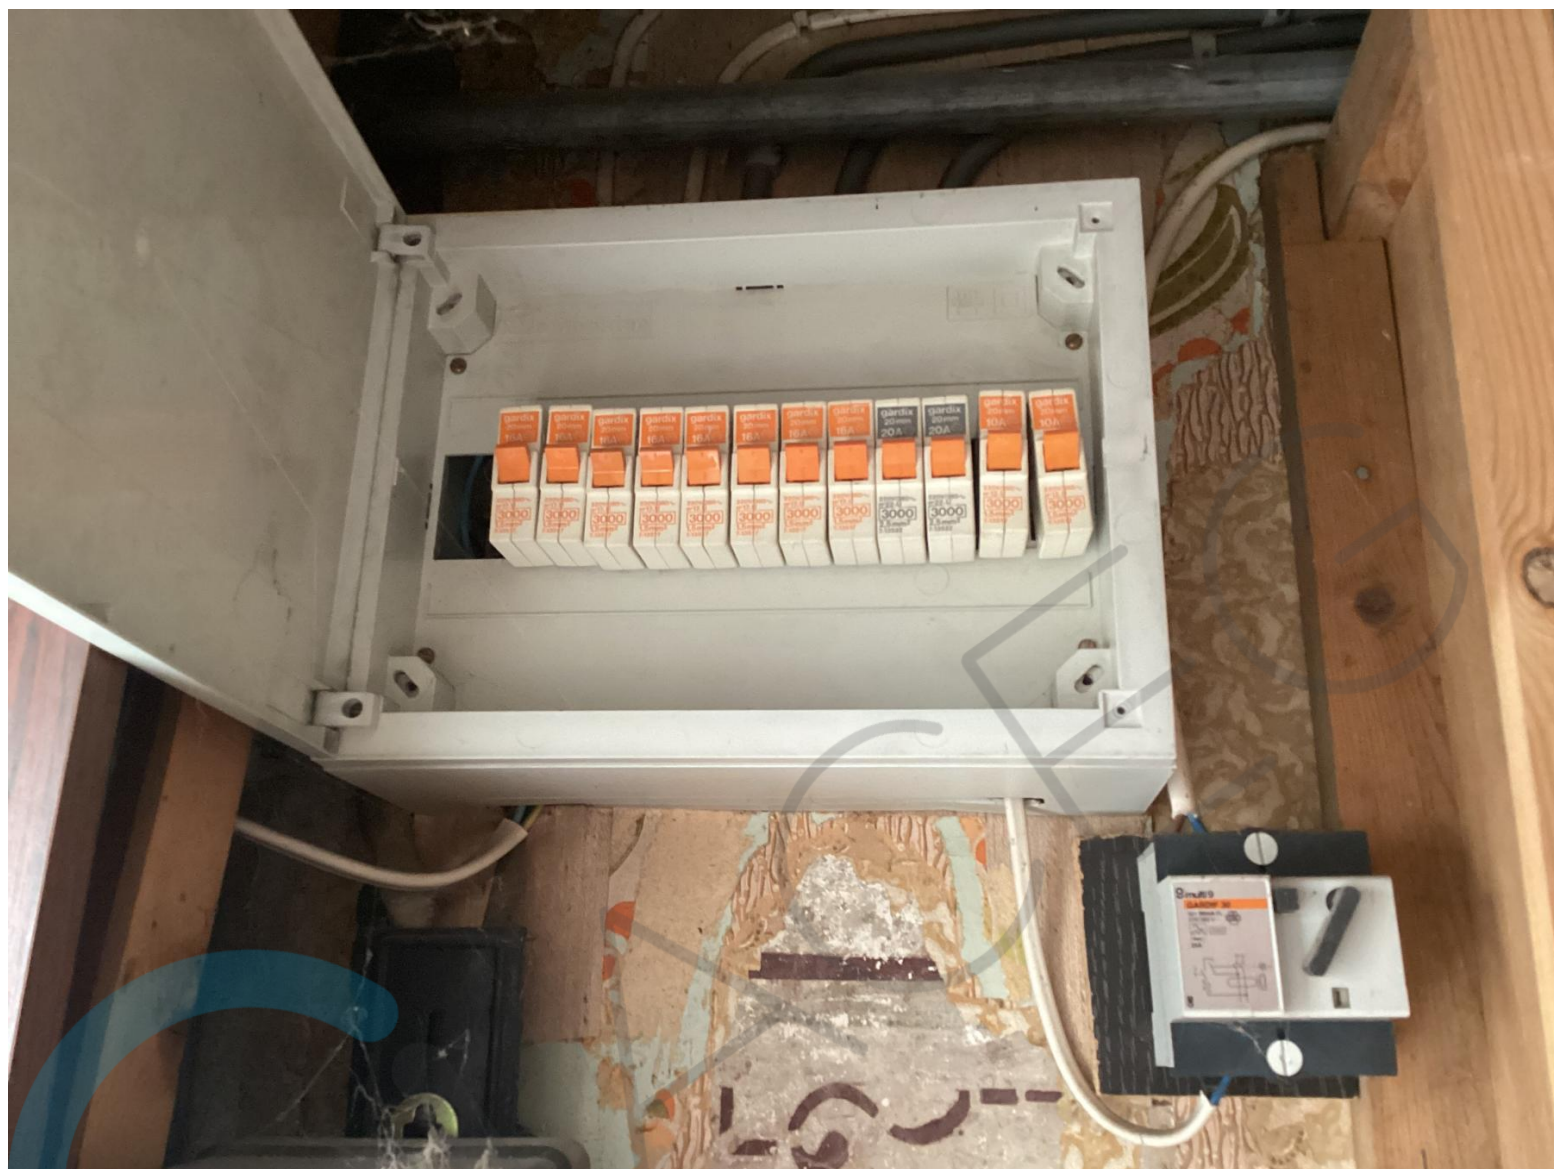
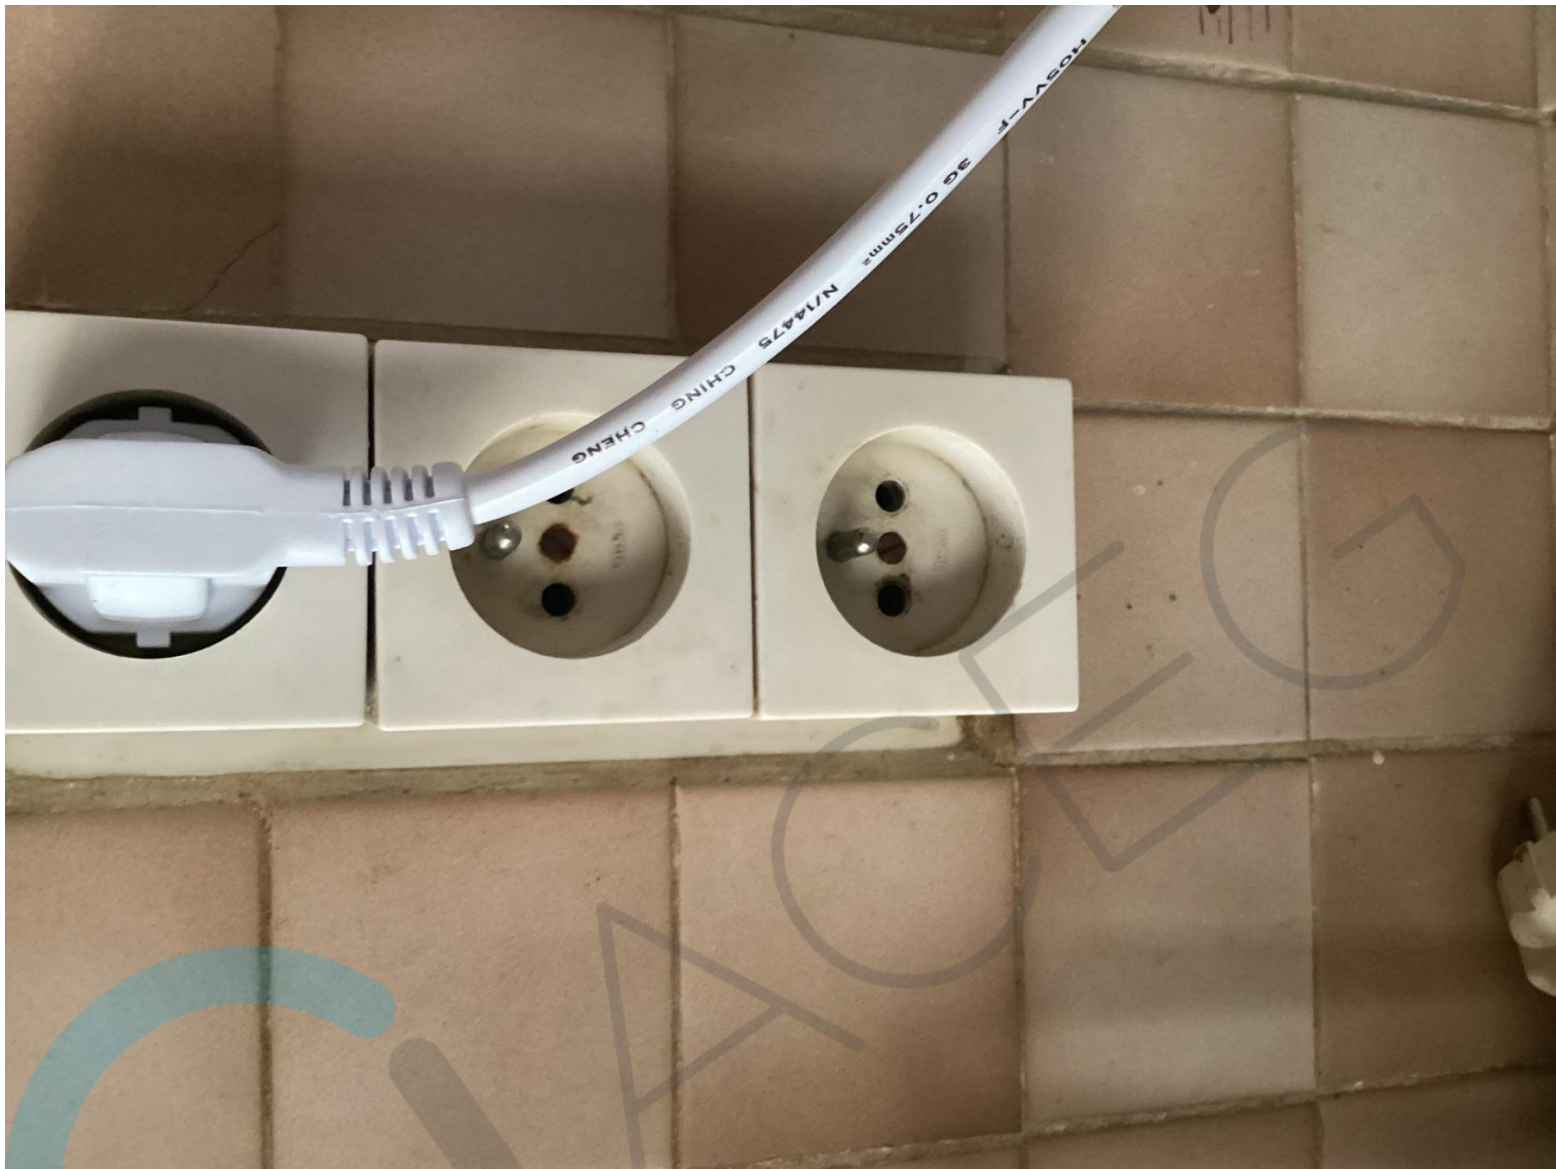
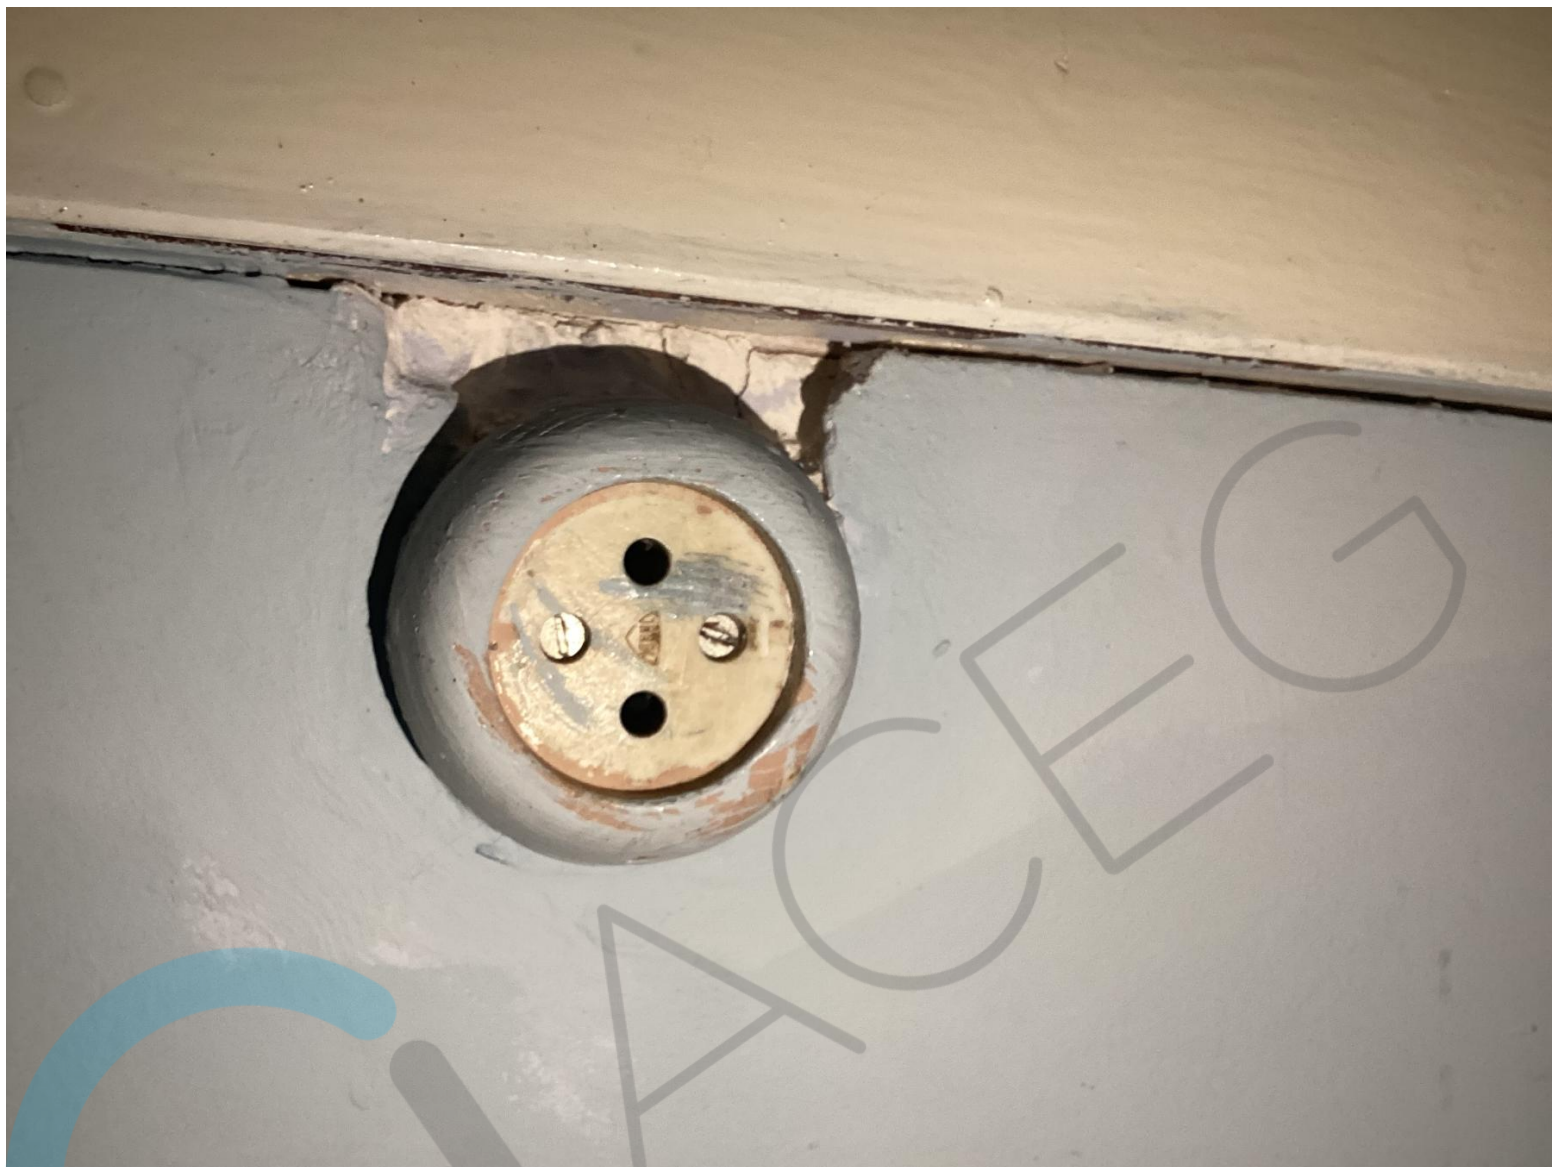
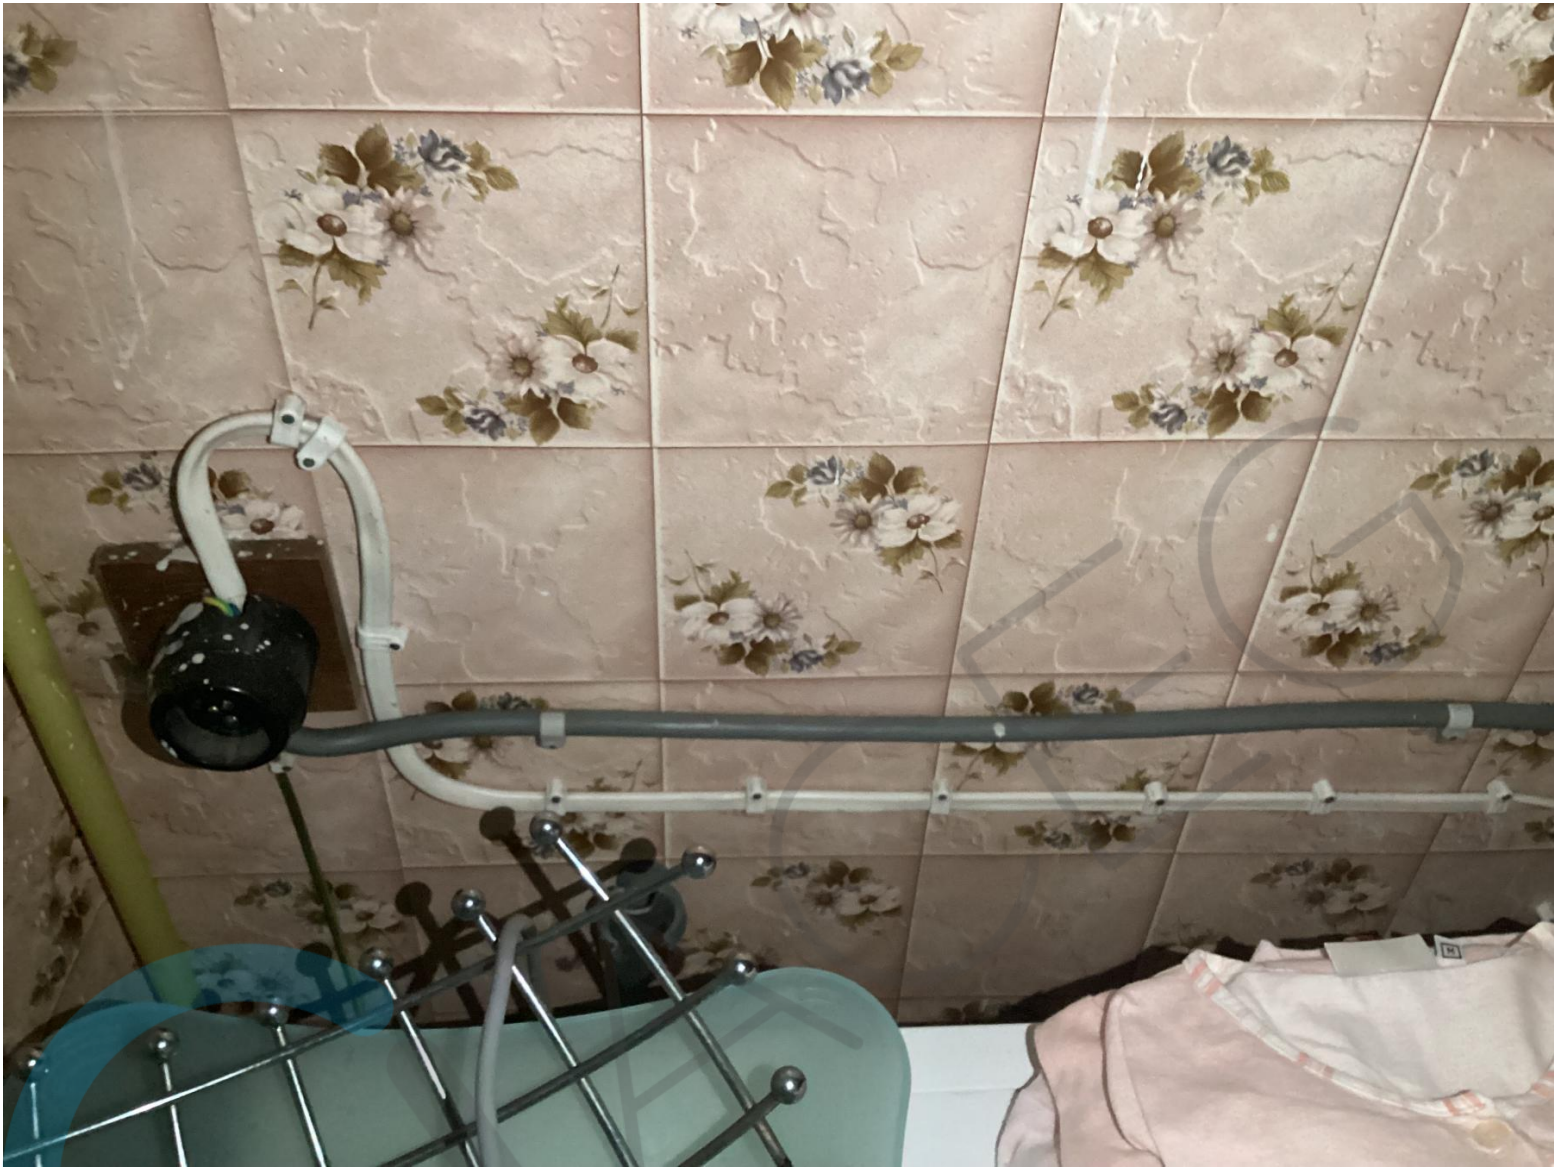
Afbeelding schakel- en verdeelbord:

- I1.01 Eëndraadschema van de installatie is niet aanwezig. (Boek 1 Afdeling 2.12 - 2.13 en 3.1.2 en 9.1.2)
- I1.03 Situatieschema van de installatie is niet aanwezig. (Boek 1 Afdeling 2.12 - 2.13 en 3.1.2 en 9.1.2)

- I3.01 Aardelektrode ontbreekt. Aardingsweerstand niet gemeten. (Boek 1 Onderafdeling 4.2.3.1 en 5.4.2.1.)
- I3.07 Een demonteerbaar aansluitstuk (aardingsonderbreker) dient aangebracht te worden in de aardgeleider teneinde de meting van de aardweerstand mogelijk te maken. (Boek 1 Onderafdeling 5.4.3.5.)

- I5.01 De aanduiding van de stroomkringen en/of apparatuur, aansluitklemmen, enz dient aangebracht of vervolledigd te worden. (Boek 1 Onderafdeling 3.1.3.1. en 3.1.3.3.A. en 5.1.6.1)

- I5.03 Het verdeelbord is niet makkelijk toegankelijk. (Boek 1 Onderafdeling 5.3.5.1.C.)
- I5.11 Niet gebruikte invoeringen van het verdeelbord zijn niet correct of onvoldoende afgedicht. (Boek 1 Afdeling 5.1.4. en 4.2.2.3.)

- I6.02 Een algemene differentieelstroombeschermingsinrichting met een nominale stroom (In) van minstens 40A en een gevoeligheid van maximum 300mA is niet geplaatst. (Boek 1 Onderafdeling 4.2.4.3. en 5.3.5.3.a.)

- I6.04 Een differentieelstroombeschermingsinrichting met een gevoeligheid van 30mA is te plaatsen voor installaties van badkamer, wasmachine, vaatwas, droogkast en/of gelijkaardige toestellen. Deze dient ondergeschikt te zijn aan de hoofddifferentieelstroombeschermingsinrichting (Boek 1 Onderafdeling 7.1.4.3. en 4.2.4.3.)

- I6.09 Er is geen bescherming door een differentieelstroombeschermingsinrichting met een gevoeligheid van max. 30mA voorzien voor contactdozen zonder aardpen. (boek 1 afdeling 8.2.1 punt 6)

- I7.01 De smeltzekeringhouders of houders van kleine vermogensschakelaars met pennen met een sectie kleiner dan 10mm<sup>2</sup> zijn niet voorzien van kalibreerelementen. (Boek 1 Onderafdeling 5.3.5.5.A.)

- I8.13 Het gebruik van kabels van het type VTLmb, LMVVR, COAX, VVT is verboden. (Boek 1 Onderafdeling 5.2.1.2.)
- I9.06 Niet alle contactdozen op LS zijn voorzien van een aardingscontact conform NBN C 61-112-1:2017. (Boek 1 Onderafdeling 1.4.2.3. en 5.3.5.2.)

- I9.07 Niet alle contactdozen op LS zijn kinderveilig conform NBN C 61-112-1:2017. (Boek 1 Onderafdeling 1.4.2.3. en 5.3.5.2.)
- N17 De aardspreidingsweerstand kon niet gemeten worden. Deze dient bij voorkeur kleiner te zijn dan 30ohm.

- N18 De isolatieweerstand kon niet gemeten worden. Deze dient groter te zijn dan 0,5Mohm.
- N22 De elektrische installatie is grondig na te zien en conform te maken volgens de voorschriften van het AREI boek 1.
