# Asbestinventarisatetest

Dijk 2/1, 2861 Sint-Katelijne-Waver

Attestnummer : **20240617-000008.000**

Uitgegeven op : **17.06.2024**

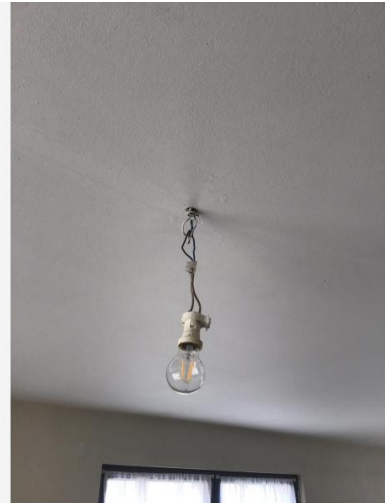
## Fiche 1: Pleisterwerk plafonds

Geen asbest

| # | Type | Referentie | Resultaat |
|---|---|---|---|
| 1.1 | Mengmonster | MM02 | Geen asbest |

| Beschrijving | Pleisterwerk plafonds |
| Bindmiddel van materiaal | Gips - kalk |
| Hoeveelheid (oppervlakte - dikte - aantal) | • 90,00 m <sup>2</sup> - 1,00 cm - 1 stuk |
| Opmerking | Inkomhall : aanwezig maar staalname niet mogelijk omwille van een andere afwerking |
