# Asbestinventarisatetest

Molenstraat 43, 2940 Stabroek

Attestnummer : **20240918-000252.000**

Uitgegeven op : **18.09.2024**

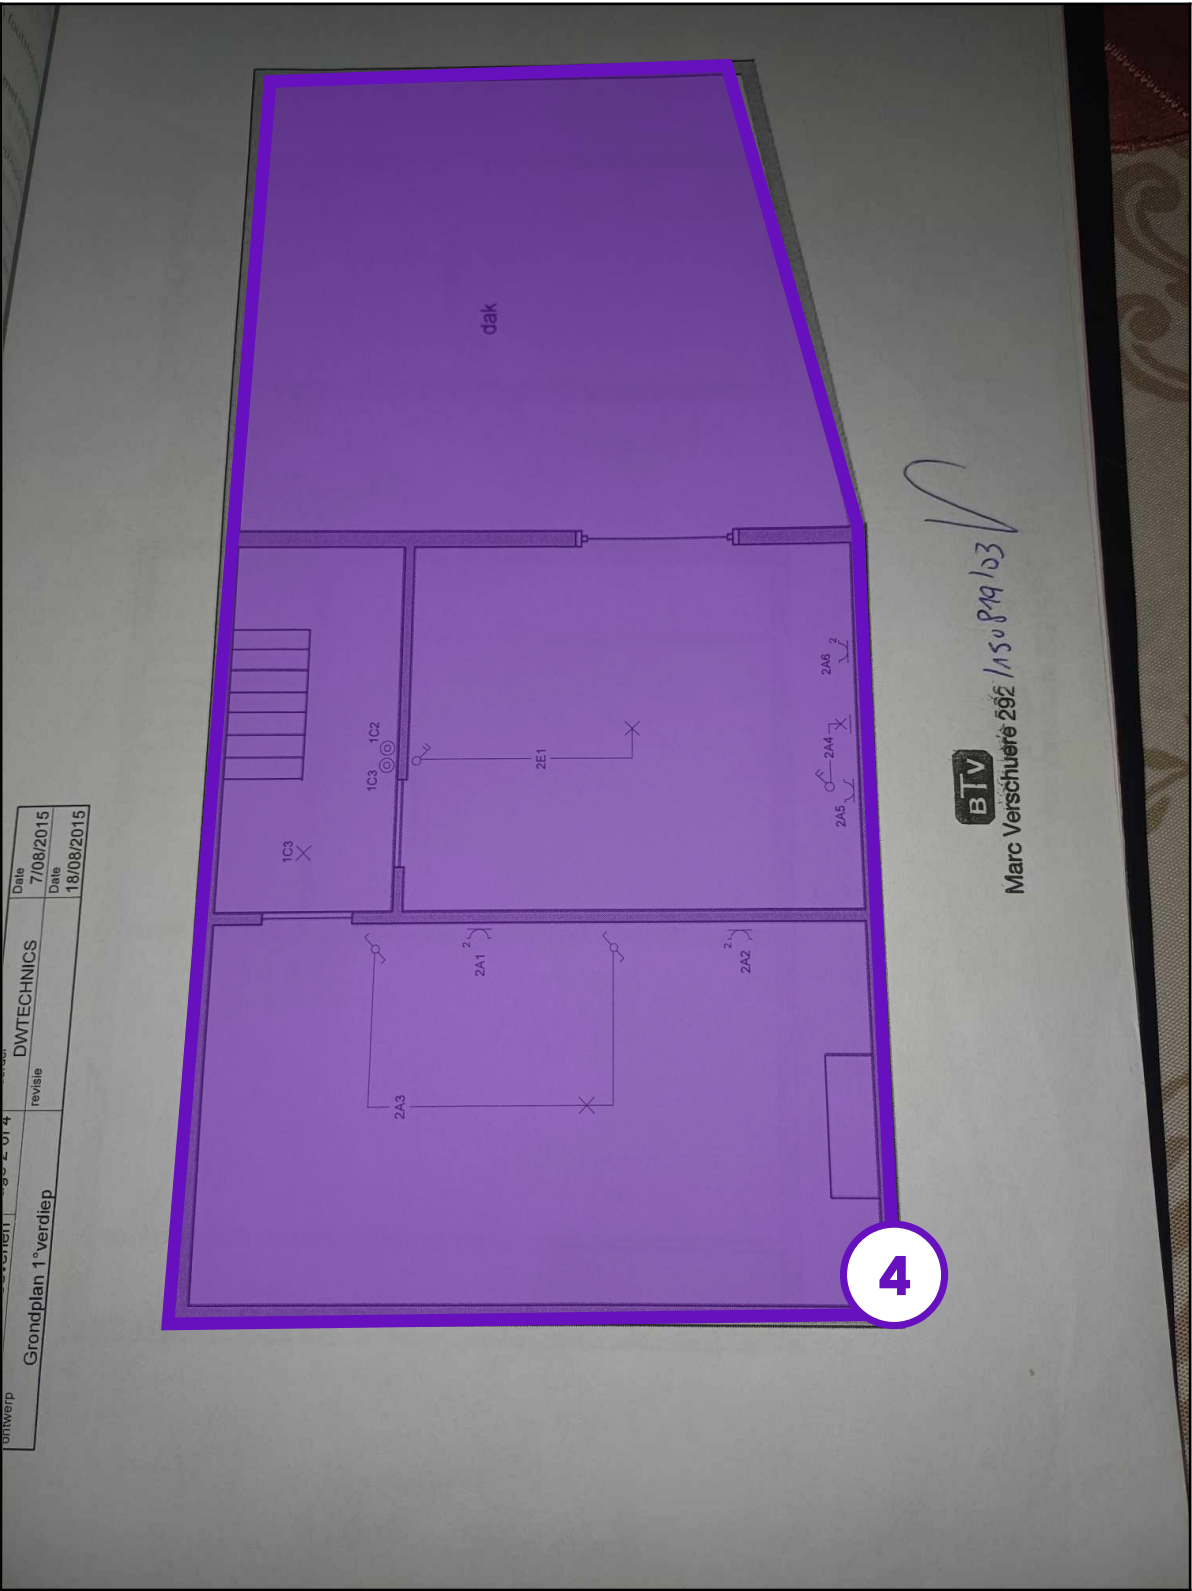
# Plan 1.2: grondplan 1ste verd

| 4. vloeren 1ste en 2de verd | Advies | - |

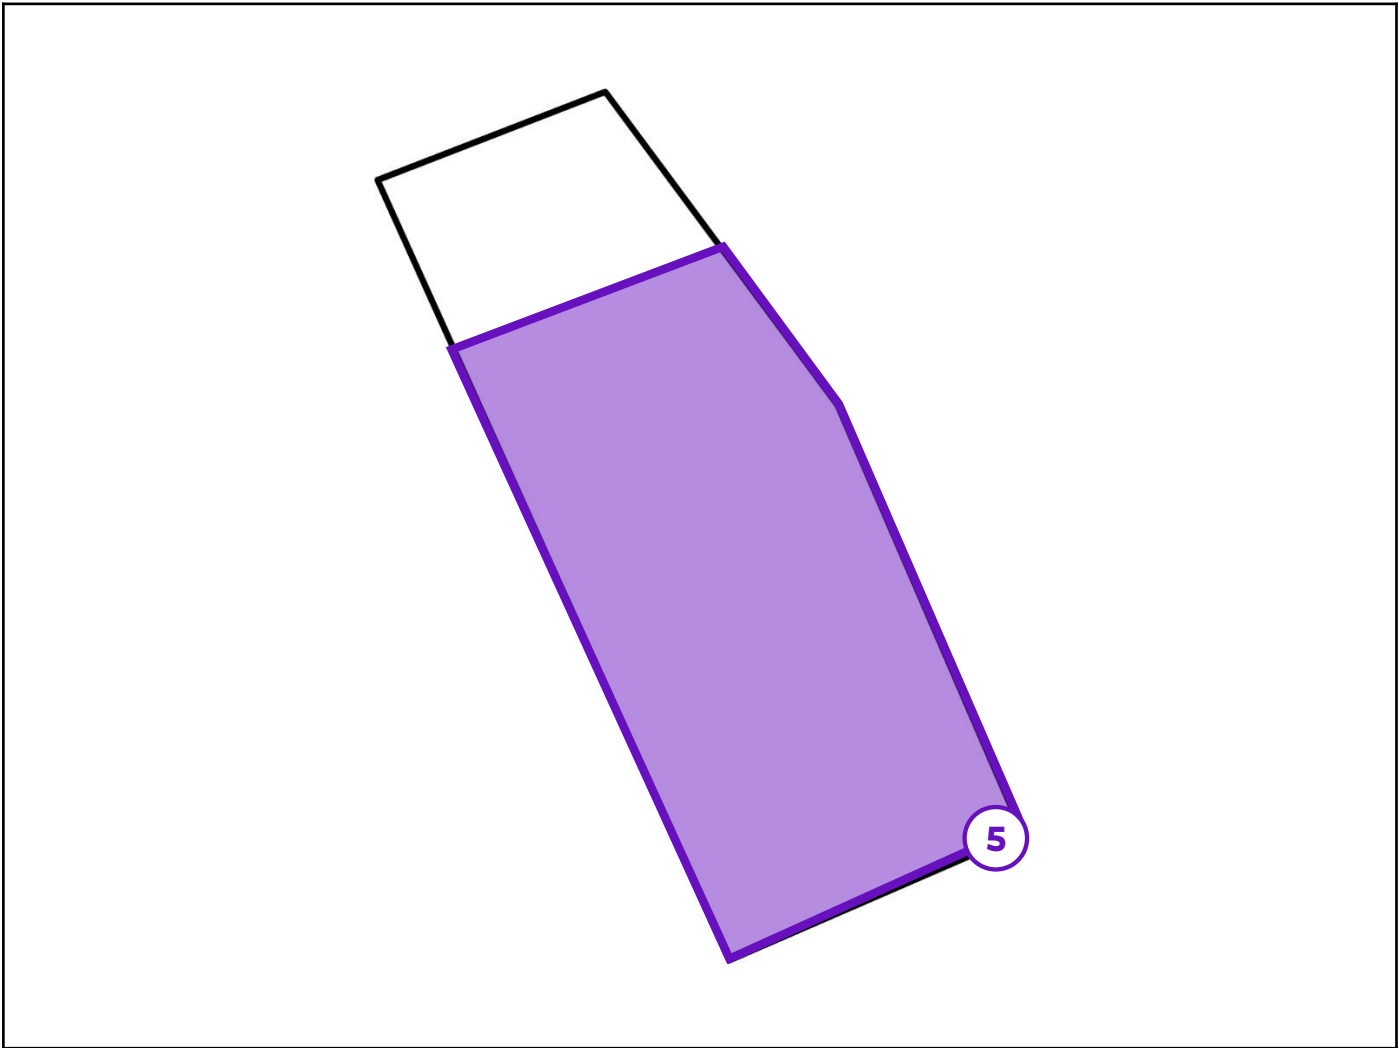
# Plan 1.4: Hoofdgebouw plan

| Beschrijving | Type | Actie |
|---|---|---|
| 5. dakpannen schuin dak | Advies | - |

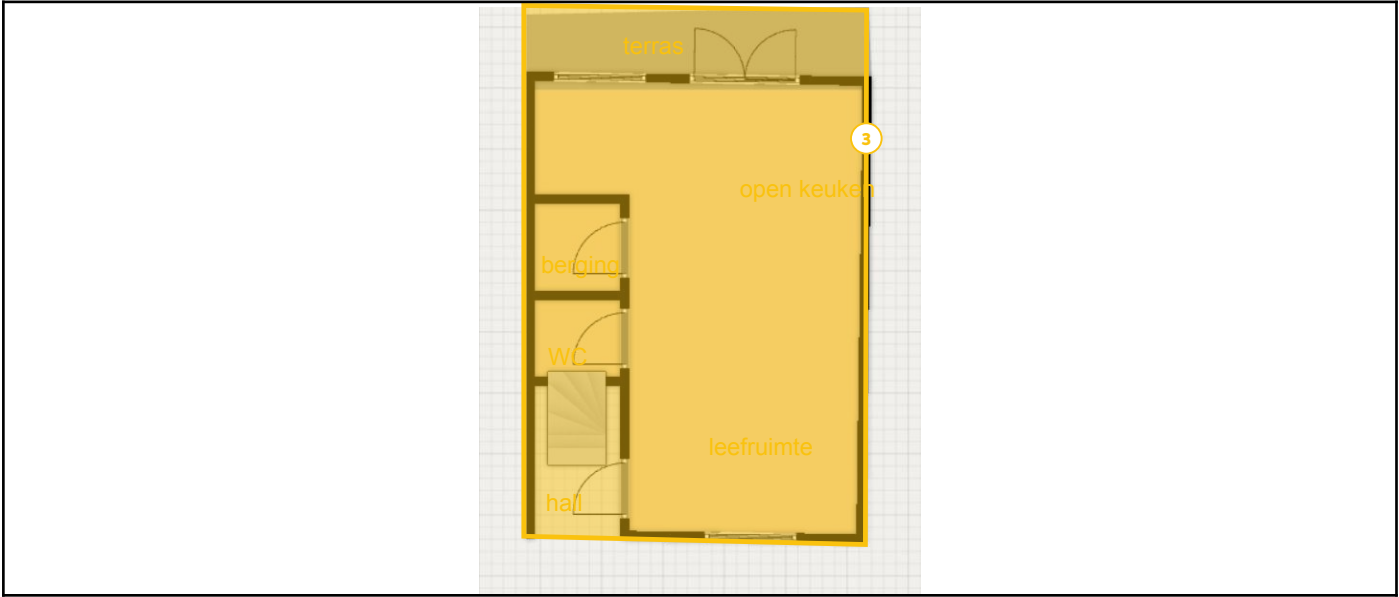
# Plan 1.5: grondplan glvl

| Beschrijving | Type | Actie |
|---|---|---|
| 3. volledig huis gerenoveerd | Uitsluiting | - |

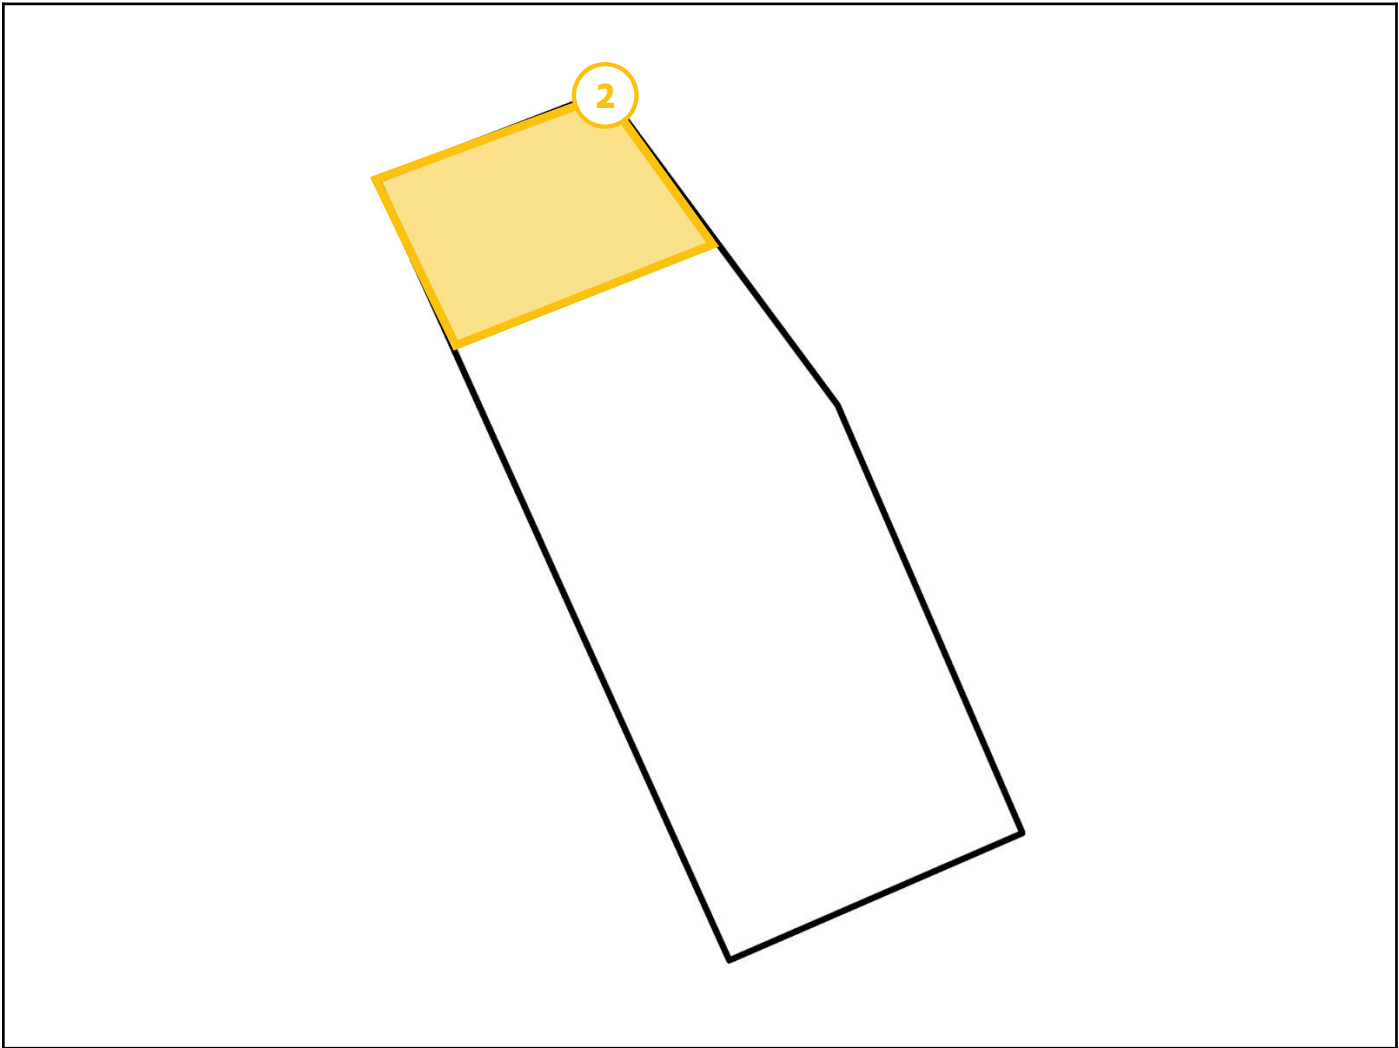
# Plan 1.6: Hoofdgebouw plan

| Beschrijving | Type | Actie |
|---|---|---|
| 2. plat dak | Uitsluiting | - |

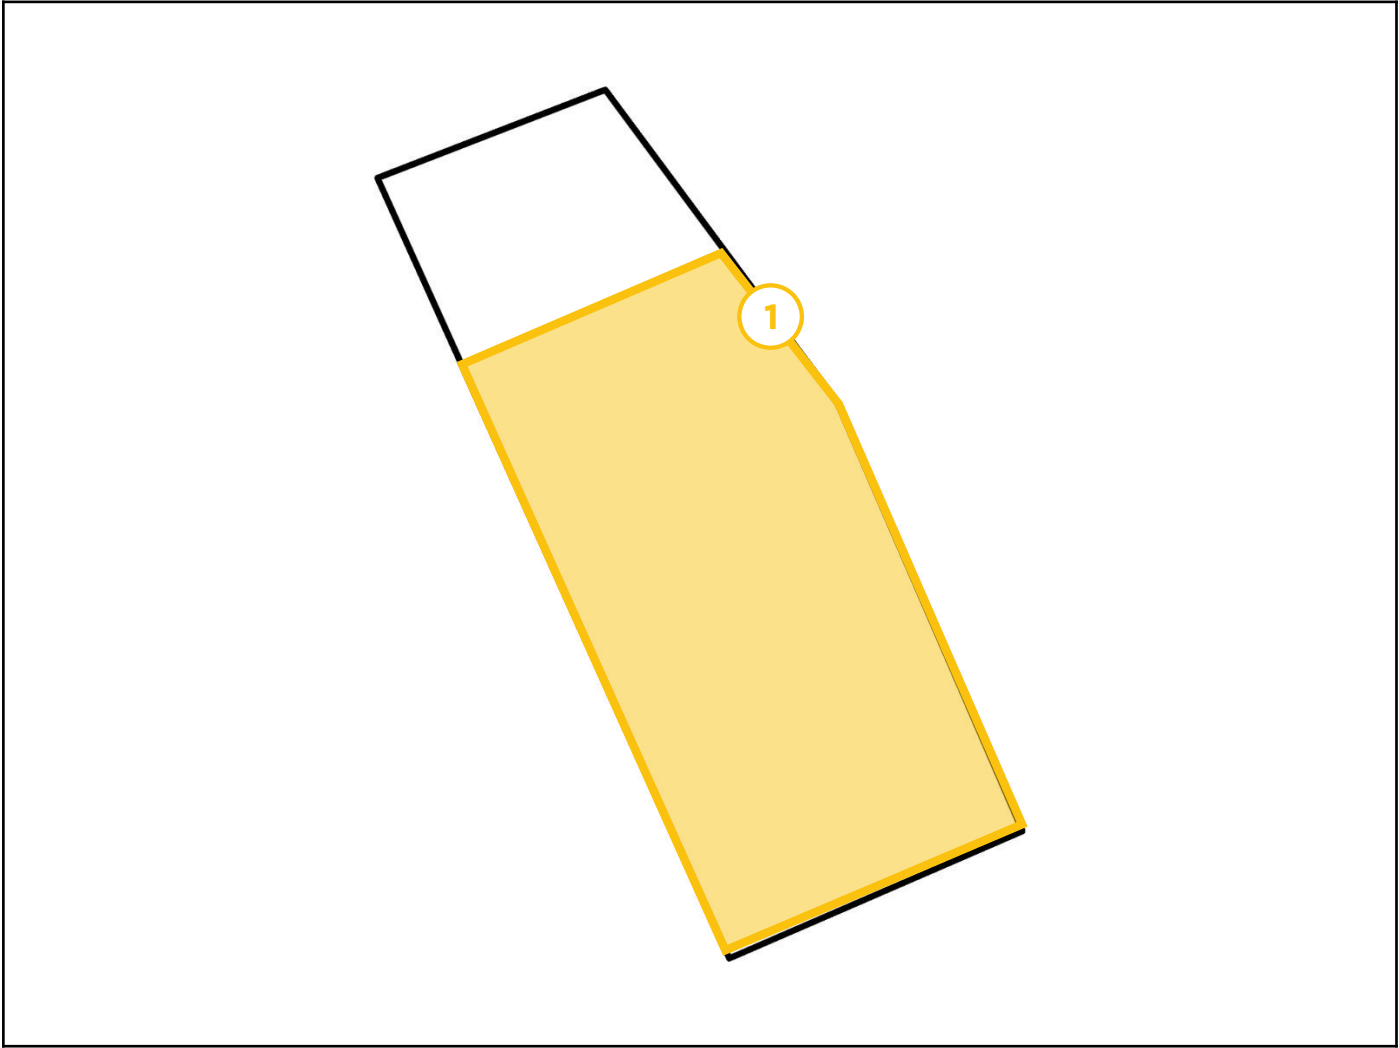
# Plan 1.7: Hoofdgebouw plan

| Beschrijving | Type | Actie |
|---|---|---|
| 1. onderdak schuin dak | Uitsluiting | - |

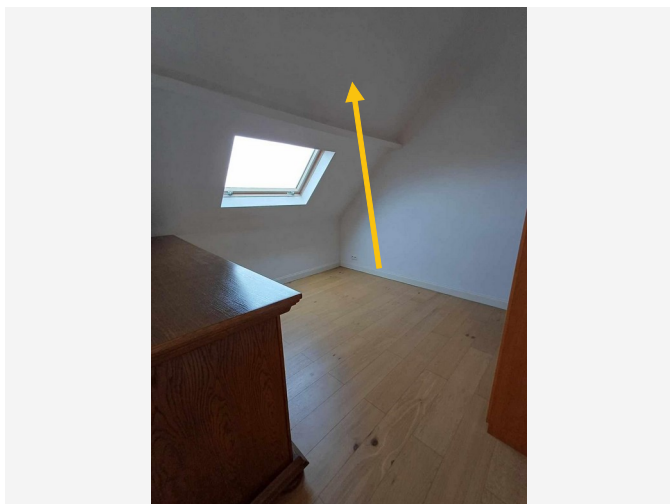
Situeringsfoto

Bouwjaar: 2021

*Constructies gebouwd vanaf 2001 moeten niet onderzocht worden*

| Opmerking | Het onderdak van het schuine dak werd in 2021 volledig vernieuwd. In bijlage werd als bewijsdocument de factuur bijgeleverd |

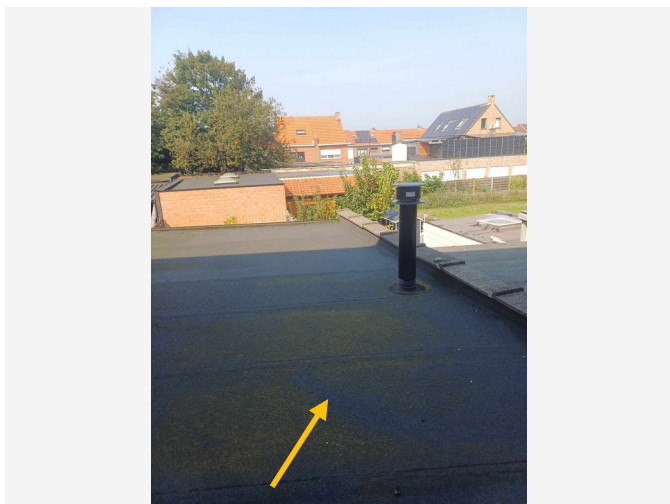
Situeringsfoto

Bouwjaar: 2021

*Constructies gebouwd vanaf 2001 moeten niet onderzocht worden*

| Opmerking | Het plat dak (onderdak en roofing) werd gerenoveerd in 2021. in bijlage werd als bewijsdocument de factuur bijgevoegd |

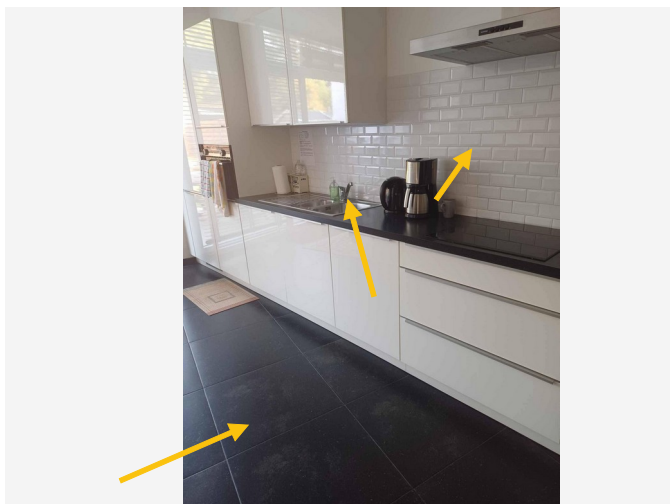
Situeringsfoto

Bouwjaar: 2015

*Constructies gebouwd vanaf 2001 moeten niet onderzocht worden*

| Opmerking | Het volledige huis - vloeren gelijkvloers, muren, plafonds, keuken, badkamer, ramen, terras - werd gerenoveerd in 2015. De nodige bewijsstukken (facturen) werden in bijlage meegeleverd |

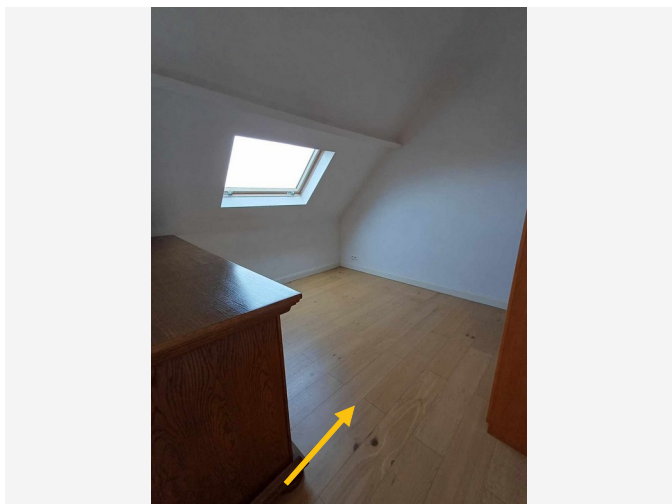
Vrije foto

De vloeren op de 1ste en 2de verdieping van het huis zijn bekleedt met de originele houten vloerlatten zodanig dat zonder destructief onderzoek de ondervloer niet waarneembaar is

| Identificatiemethode | Vaststelling & expertise (niet-asbestverdacht) |
| Primaire drager | Vloer |

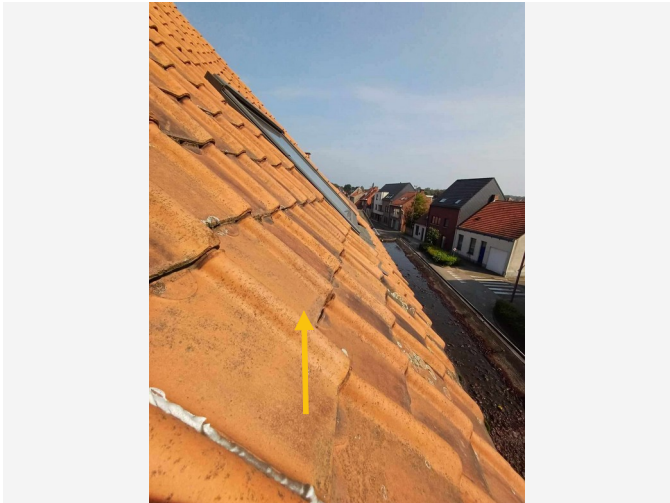
Vrije foto

De dakpannen op het schuin dak zijn gebakken kleipannen en dus niet asbestverdacht

| Identificatiemethode | Vaststelling & expertise (niet-asbestverdacht) |
| Primaire drager | Schuin dak |
