# Asbestinventarisatetest

Korte Vlierstraat 6/2001, 2000 Antwerpen

Attestnummer : **20250710-000151.000**

Uitgegeven op : **10.07.2025**

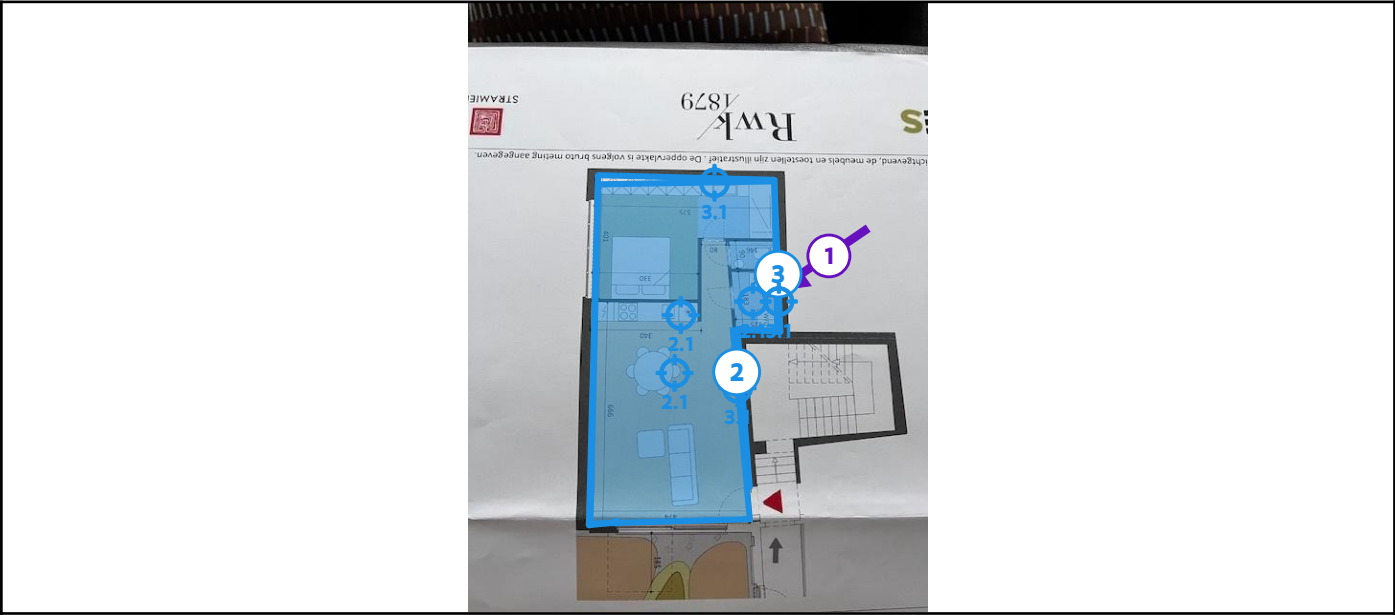
# Plan 1.1: plan bus 2001

| Beschrijving | Type | Actie |
|---|---|---|
| 1. Recente opwekker | Advies | - |
| 2. Pleisterwerk plafond | Geen asbest | - |
| 2.1 Code: MM2 | Mengmonster | - |
| 3. Pleisterwerk muren | Geen asbest | - |
| 3.1 Code: MM1 | Mengmonster | - |

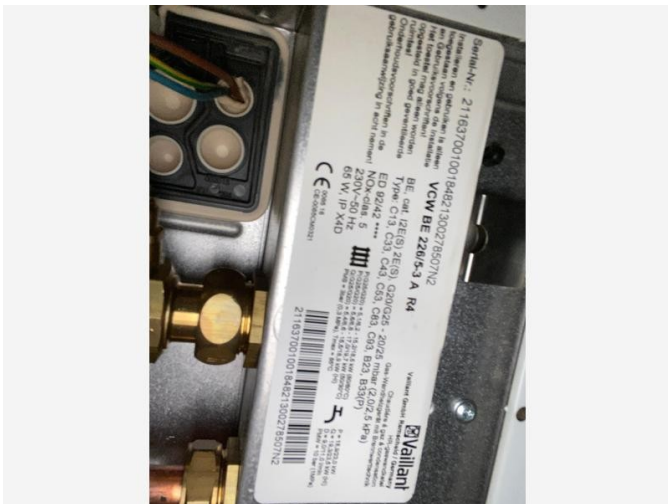
Vrije foto

De CV-ketel is van 2016
