# Asbestinventarisatetest

Achterpad 19, 2400 Mol

Attestnummer : 20250130-000467.000

Uitgegeven op : 30.01.2025

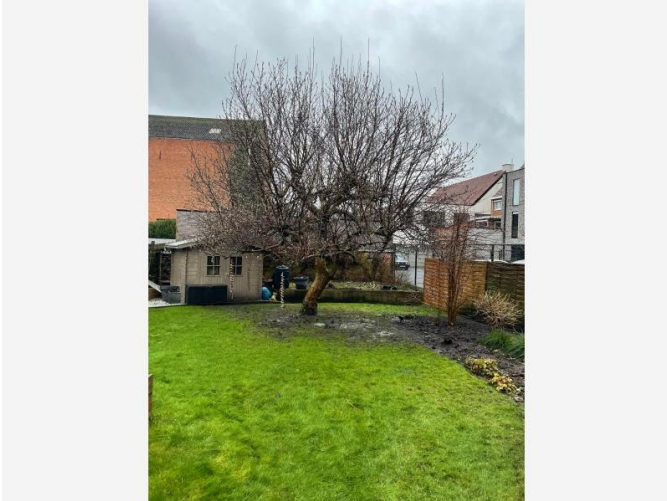
*Situeringsfoto*

**Bouwjaar:** 2016

*Constructies gebouwd vanaf 2001 moeten niet onderzocht worden*
