# Asbestinventarisatetest

Rodedriesstraat 1, 2450 Meerhout

Attestnummer : 20240718-000303.000

Uitgegeven op : 18.07.2024

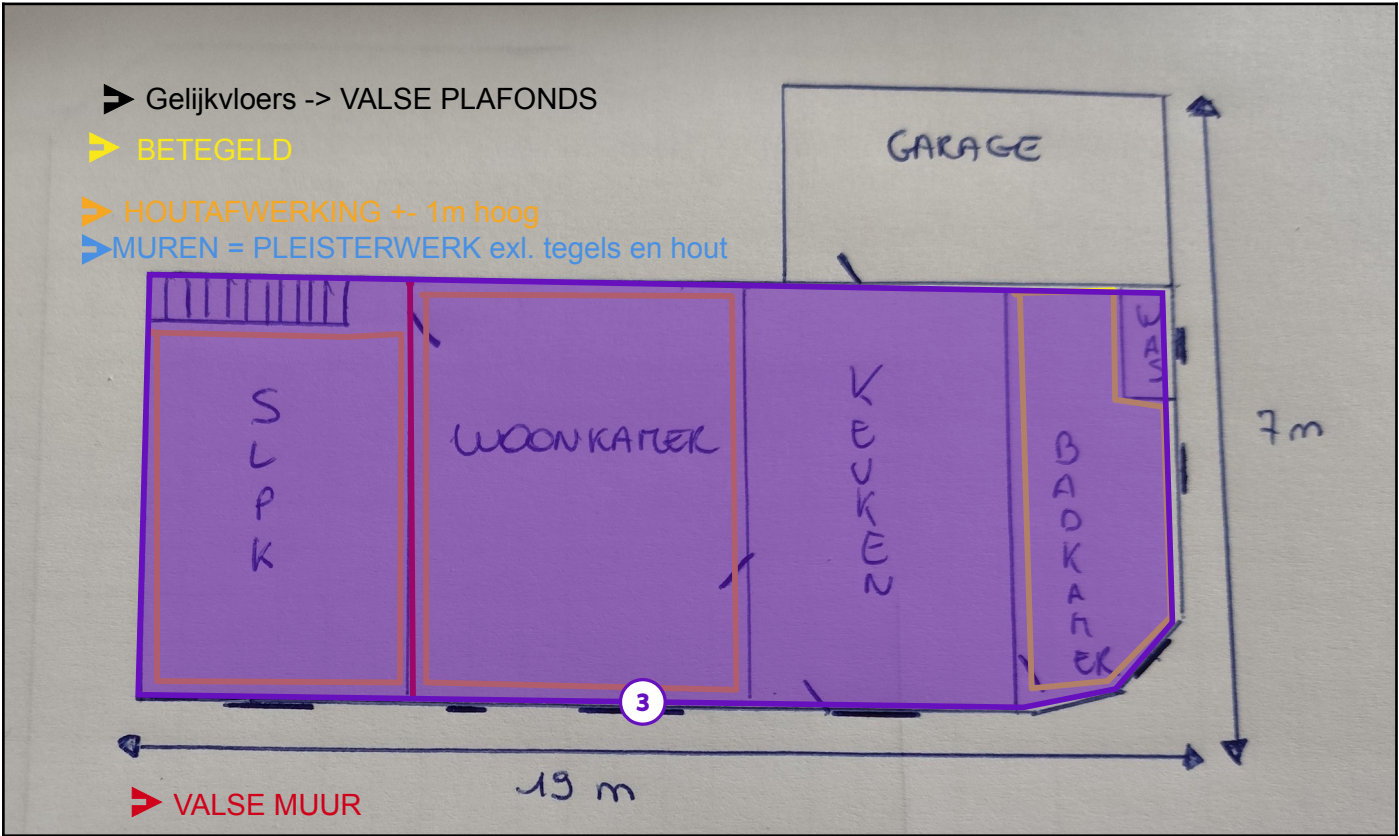
# Plan 1.1: gelijkvloers

| Beschrijving | Type | Actie |
|---|---|---|
| 3. plafonds | Advies | - |

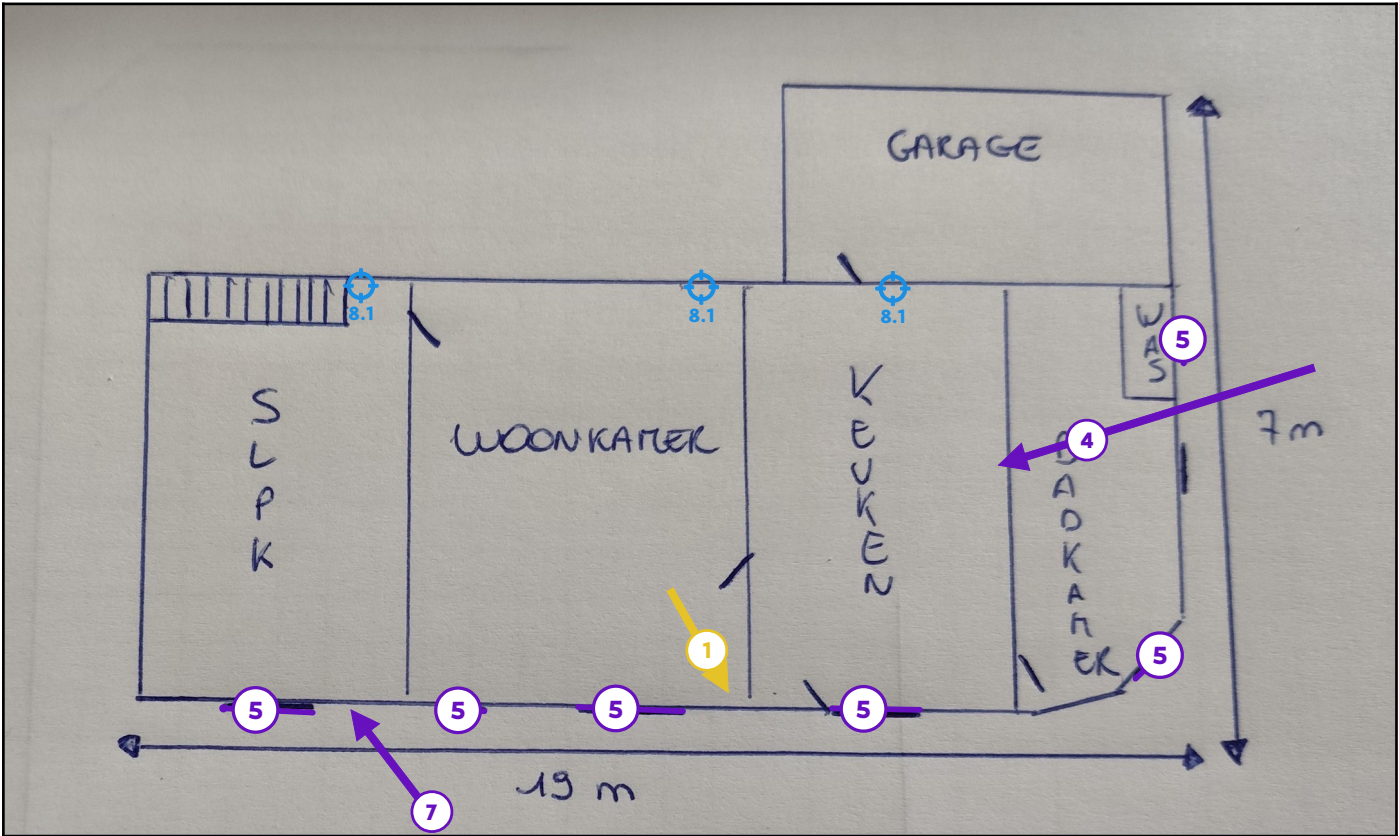
# Plan 1.3: gelijkvloers

| Beschrijving | Type | Actie |
|---|---|---|
| 1. bakeliet - woonkamer | Asbestmateriaal | Zorgvuldig beheren |
| 4. ontdreuningsplaat - spoelbak keuken | Advies | - |
| 5. mastiek ramen | Advies | - |
| 7. kelder | Advies | - |
| 8. muurpleister | Geen asbest | - |

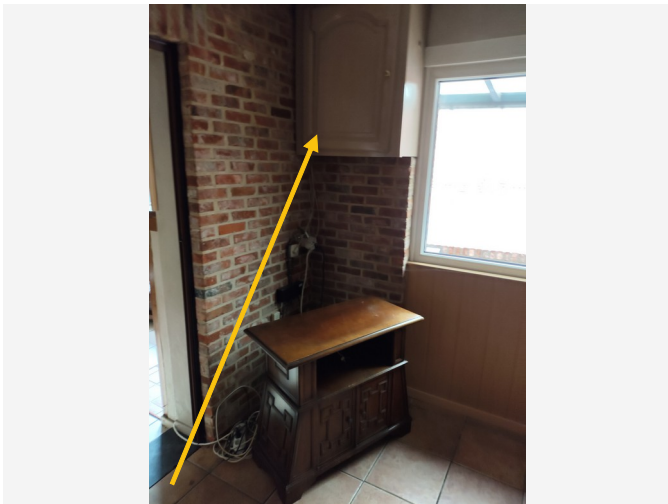
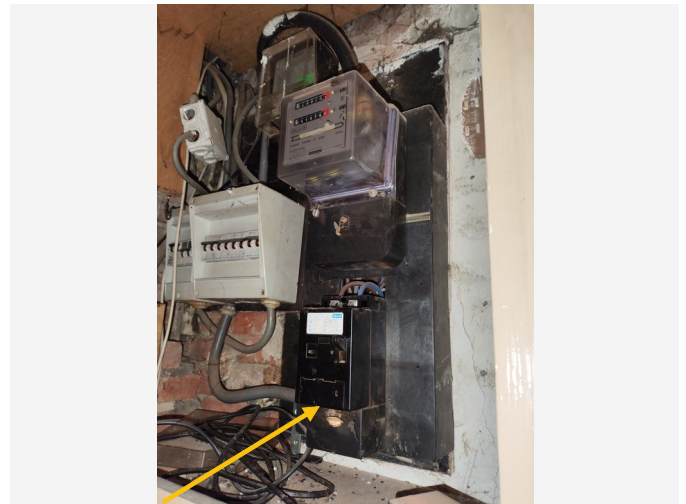
Overzichtsfoto

Het asbestmateriaal valt onder de mijlpaal van 2040.

| Eindbeoordeling materiaalarisico | Laag materiaalarisico en/of verlaagde kans op vezelvrijgave |

| Asbestsoort (vezeltype) | Crocidoliet aanwezig |
| Toestand van het materiaal | Onbeschadigd, niet verweerd |

| Beschrijving | bakeliet - woonkamer |
| Asbestmateriaal | Plaat, paneel, tablet - Type Bakeliet |
| Opmerking | <p>Het is moeilijk te bepalen of de bakeliettoepassingen in de woning ook effectief asbesthoudend zijn (het kan ook gaan om de asbestvrije variant).</p> <p>-Er werd geen monster genomen o.w.v. beschadiging aan een elektrisch gerelateerde toepassing, extra controle bij verwijdering van het verdacht materiaal. Vermoedelijk zullen de toepassingen verwijderd worden bij aanpassing van het elektriciteitsnetwerk.</p> |

- Zorg voor een veilig beheer. Vermijd het beschadigen van het asbestmateriaal. Controleer de toestand jaarlijks op wijzigingen.

- Eenvoudige handelingen: mag via doe-het-zelf of door werknemer(s) met opleidingsattest eenvoudige handelingen  
Schakelaars, stopcontacten en andere gelijkaardige toepassingen kunnen eenvoudig losgeschroefd worden --> EH doe-het-zelf. Afgesloten of verzegelde kast --> EH opgeleid techniker personeel 8u basisopleiding asbest.

Tellerkast : De toepassing dient verwijderd te worden door de netbeheerder, vermoedelijk word dit uitgevoerd wanneer de oude meterkast vervangen word voor een digitale.

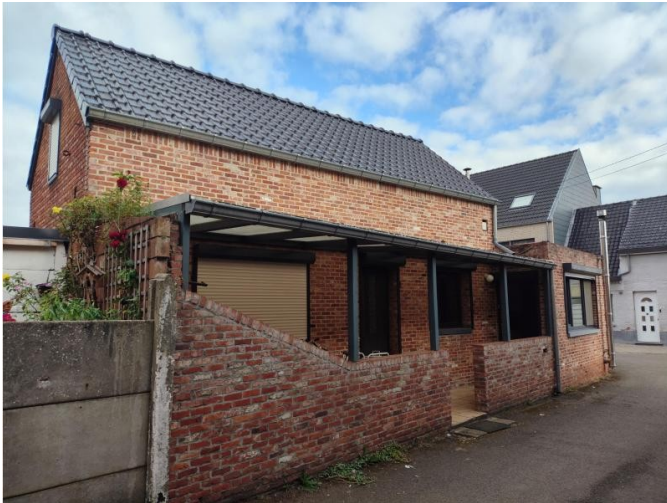
Situeringsfoto

**Reden:** Het te onderzoeken materiaal situeert zich hoger dan 3,50 m te rekenen vanaf een veilige ondergrond

**Uitleg van de asbestdeskundige:** Aanwezigheid onderdak kon niet vastgesteld worden: isolatie aan de binnenkant / niet duidelijk adv opheffen dakpan, geen dakraam aanwezig.

Bij werken kan een stelling geplaatst worden om veilig te inspecteren.

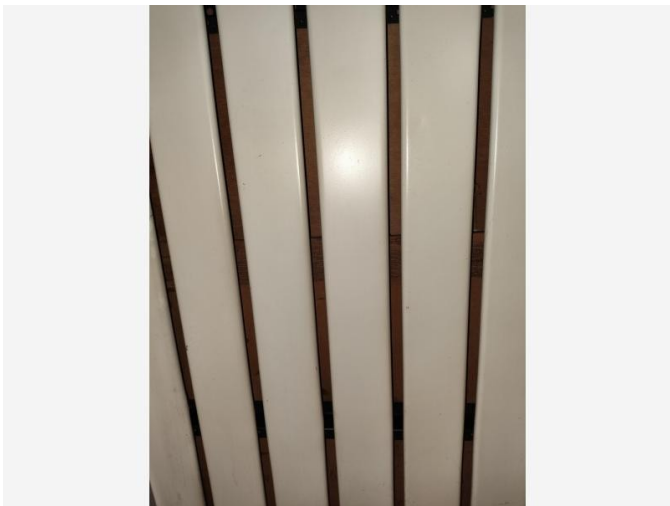
Vrije foto

Alle plafonds zijn afgewerkt met valse plafonds in plaatmateriaal. Het is niet duidelijk of er pleisterwerk aanwezig is achter deze valse plafonds, het is aangewezen om bijkomend onderzoek uit te voeren bij werken.

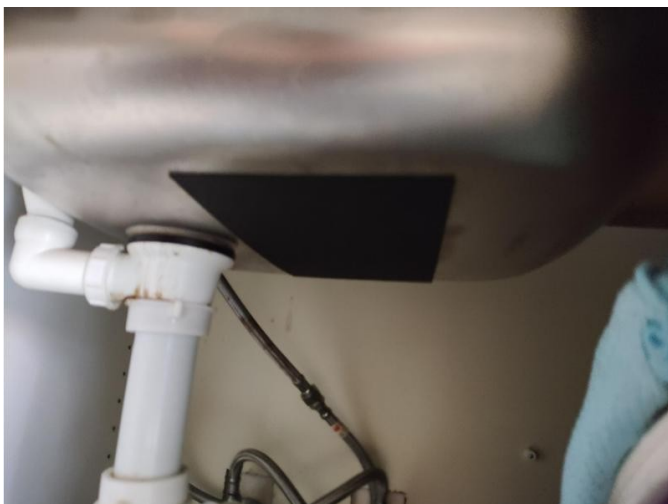
Vrije foto

De keuken is van een recent bouwjaar, de ontdreuningsplaat spoelbak keuken werd gecontroleerd en is niet verdacht.

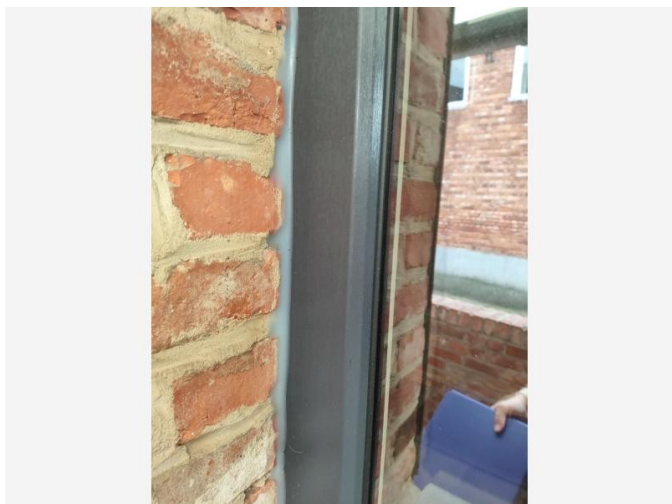
Vrije foto

De mastiek werd gecontroleerd en als niet-asbesthoudend beschouwd. (zacht en elastisch)

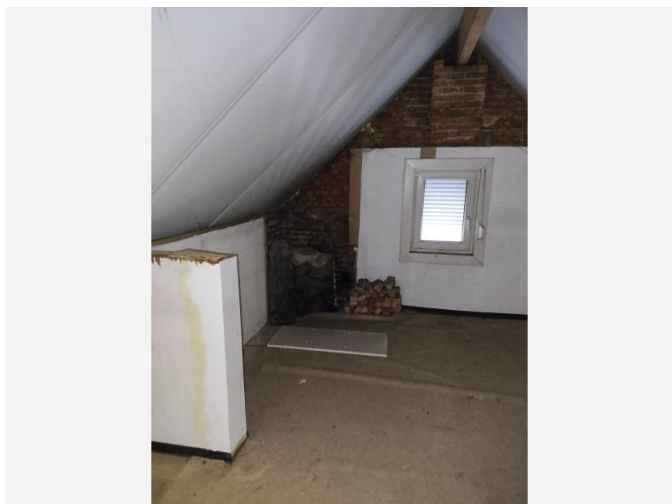
Vrije foto

De zolder werd gecontroleerd. Er werden geen verdachte materialen opgemerkt.

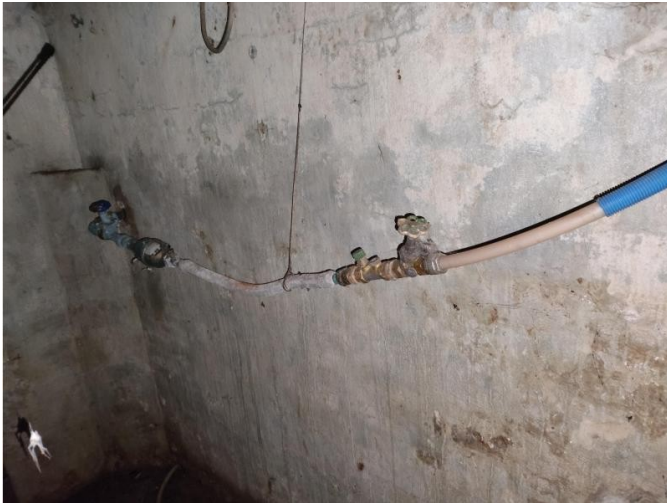
Vrije foto

De kelder werd gecontroleerd. Er werden geen verdachte materialen opgemerkt.

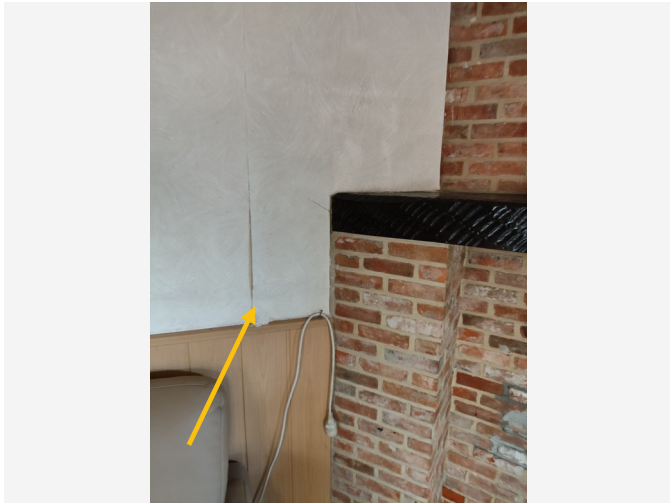
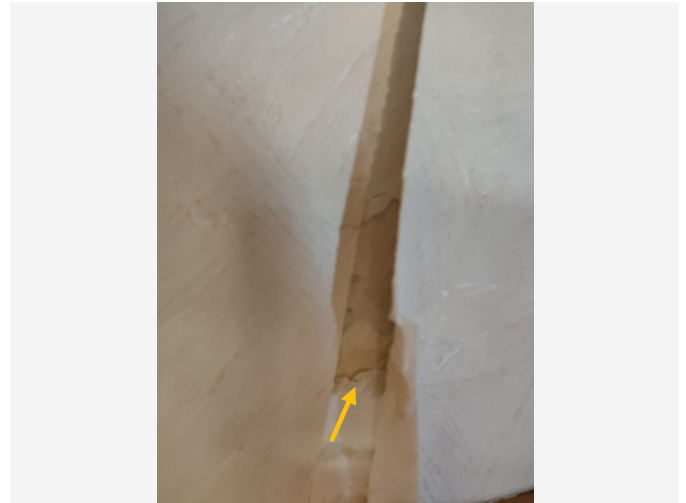
## Fiche 8: muurpleister

Geen asbest

| # | Type | Referentie | Resultaat |
|---|---|---|---|
| 8.1 | Mengmonster | 1 | Geen asbest |

| Beschrijving | muurpleister |
| Opmerking | <p>Volgens het inspectieprotocol is een monstername van het pleisterwerk verplicht om dit te identificeren als niet-asbesthoudend.</p> <p>Locatie staalnames: individuele ruimte: woonkamer / natte ruimte: keuken / stookplaats: nvt -&gt; baksteen / traphal: trap</p> <p>De vermelde oppervlaktes en volumes betreffen een beredeneerde schatting. Er worden geen rechten verleend aan deze oppervlaktes/volumes. De dikte is een schatting die voorkomt uit de monsterplaatsen en is daarom niet altijd representatief. Er bevinden zich enkele valse wanden. Het is niet duidelijk of er pleisterwerk aanwezig is achter deze valse wanden, het is aangewezen om bijkomend onderzoek uit te voeren bij werken.</p> |
