## Keuringsverslag van een elektrische laagspanning- en zeer lage spanningsinstallatie

Datum keuring: 08/08/2025

Controlebezoek van een oude huishoudelijke elektrische installatie van een wooneenheid bij verkoop op vraag van de verkoper volgens (KB 08/09/2019) - AREI Boek 1- 8.4.2. en 8.2.1. en 4.2.4.3.

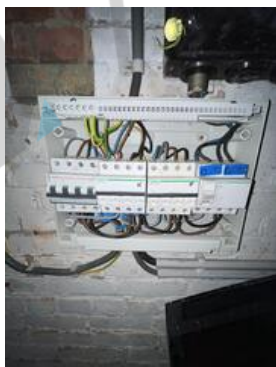
Afbeelding schakel- en verdeelbord:

- I5.11 Niet gebruikte invoeringen van het verdeelbord zijn niet correct of onvoldoende afgedicht. (Boek 1 Afdeling 5.1.4. en 4.2.2.3.)
- I5.12 De doorsneden van de interne verbindingen en/of van de verdeelrails in het bord zijn onvoldoende. (Boek 1 Onderafdeling 4.4.1.1. en 4.4.1.5.)

- I5.13 Metalen behuizing van het verdeelbord (Klasse 1) is niet geaard. (Boek 1 Onderafdeling 4.2.3.2. en 5.4.4.2.)
- I5.14 De nominale spanning dient duidelijk vermeld te worden op een oordeelkundig gekozen plaats. (Boek 1 Onderafdeling 3.1.3.3.)
