# Asbestinventarisatetest

Kapelstraat 15/1, 2845 Niel

Attestnummer : 20250722-000309.000

Uitgegeven op : 22.07.2025

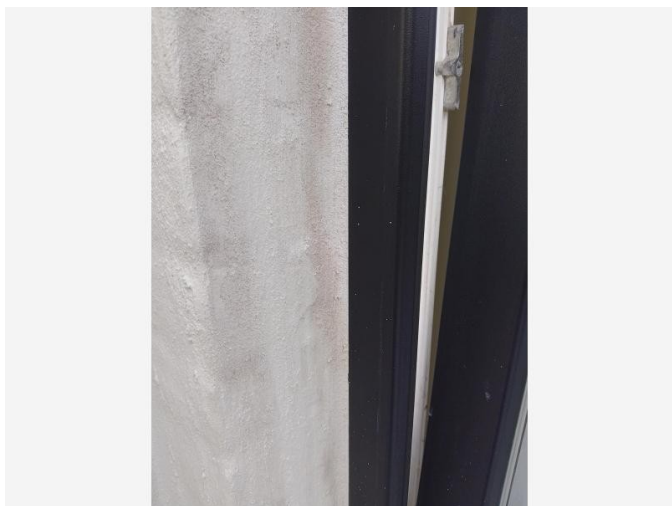
Vrije foto

Betreft een niet asbestverdachte kitting.

| Primaire drager | Wandopening verticaal (raam, deur, ...) |
| (Asbest)materiaal | In-situ afwerkingslagen - Pasta, stopverf, voegsel, stopsel, vulsel, mastiek, kitten, ... |
| Bindmiddel | Kitten, mastiek, pasta |
| Gebondenheid bindmiddel | Hecht |
