30647224

## PROCÈS VERBAL D'EXAMEN DE CONFORMITÉ ET/OU DE VISITE DE CONTRÔLE D'UNE INSTALLATION ÉLECTRIQUE BASSE TENSION

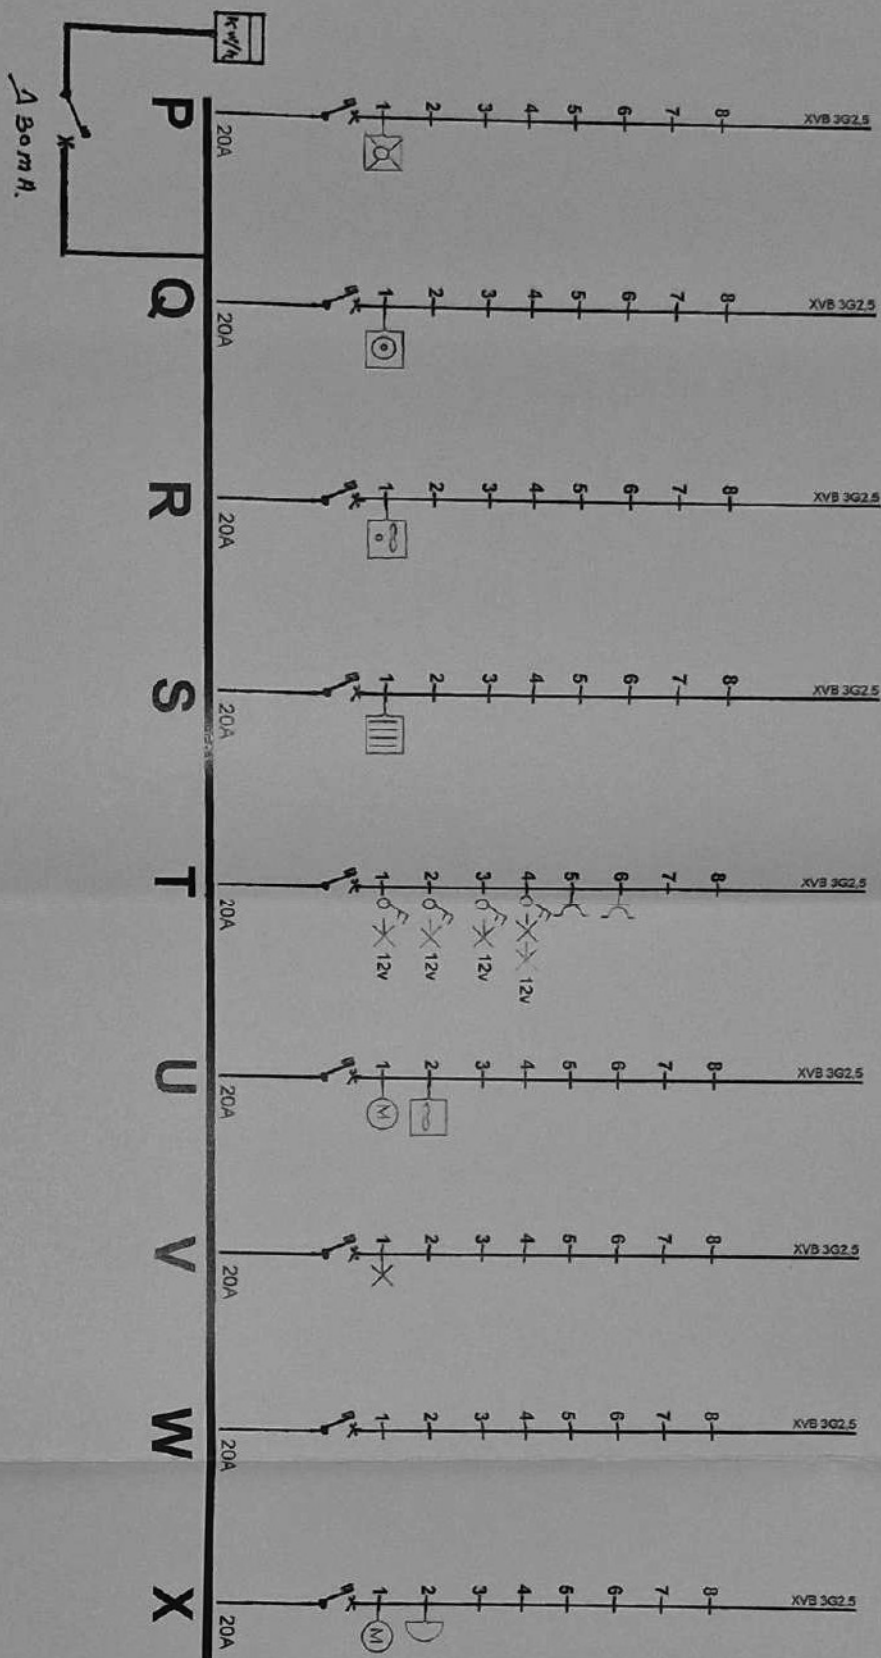
# Schéma Unifilaire

# T.G.B.T.

Différentiel de 300 mA - In 40 A

Différentiel de 30 mA - In 40 A

- A ) Prise cuisine plan travaille + hotte + frigo + éclairage
- B ) Four électrique
- C ) Plaque électrique
- D ) Prise ilot central + éclairage ilot central + prise cuisine + prise dans la réserve + prise wc + ventilateur

- E ) Eclairage extérieur + éclairage salon + éclairage cuisine + éclairage réserve + éclairage wc + éclairage montée d'escalier + éclairage hall d'entrée

- F ) Prise salon
- G ) Prise buanderie + éclairage
- H ) Moteur volet cuisine + salon
- I ) Réserve disjoncteur triphasé atelier
- J ) Réserve disjoncteur triphasé pour panneau solaire

- K ) Eclairage chambre + prise
- L ) Eclairage dressing + prise
- M ) Eclairage hall de nuit + prise
- N ) Moteur volet chambre + dressing
- O ) Grenier éclairage

- P ) Lave vaisselle
- Q ) Lave linge
- R ) Sèche linge
- S ) Chaudière
- T ) Salle de bain
- U ) Moteur volet + ventilateur salle de bain
- V ) Eclairage extérieur arrière

- W ) Réserve éclairage extérieur avant
- X ) Réserve motorisation portail a vérin + visiophone + sonnette
