Rapport de contrôle d'installations électriques à basse et à très basse tension

RÉF. 147/2024/87143/D01:1

DATE DU CONTRÔLE 10/12/2024 (10:15 - 11:15) AGENT VISITEUR Florian Fontaine
ADRESSE DU CONTRÔLE Rue de Ten-Brielen 25A - 7780 Comines-Warneton TYPE DE CONTRÔLE Visite de contrôle vente ancienne installation (8.4.2.)

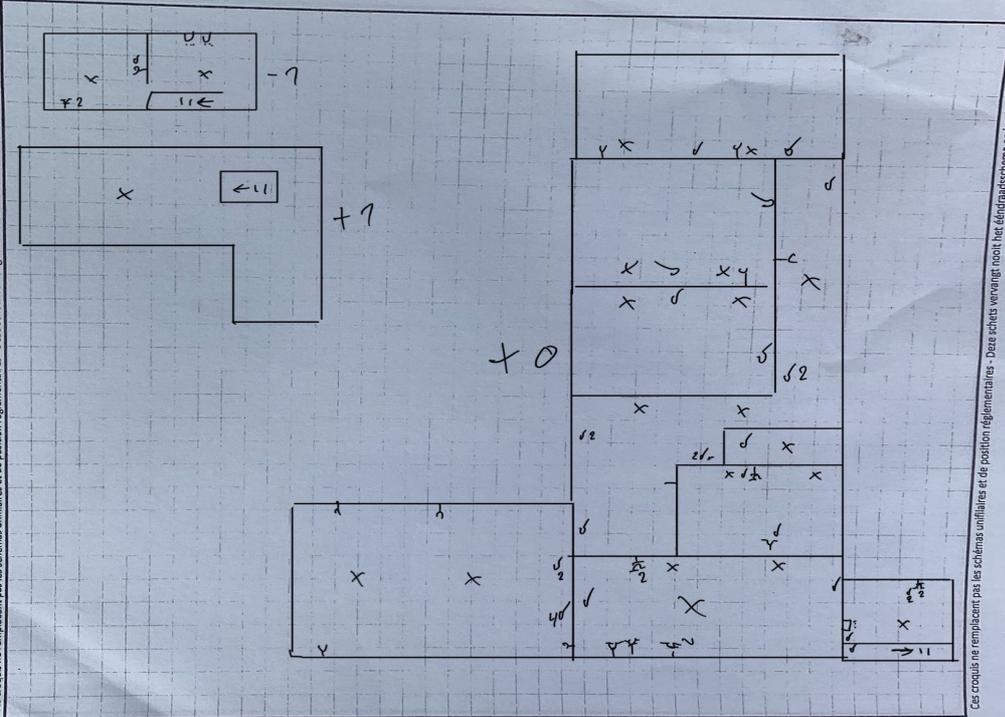
Croquis de position élémentaire et descriptif sommaire des tableaux
Schets elektrische installatie en beschrijvende opsomming elektriciteitsborden

Sur base de ce qui est visible et accessible lors du contrôle — Gebaseerd op wat zichtbaar en toegankelijk is tijdens de keuring

Ces croquis ne remplacent pas les schémas unifilaires et de position réglementaires — Deze schets vervangt nooit het éénwiraadschema en het installatieschema.
