# Asbestinventarisatetest

Lange Heergracht 51/1, 2800 Mechelen

Attestnummer : **20240529-000259.000**

Uitgegeven op : **29.05.2024**

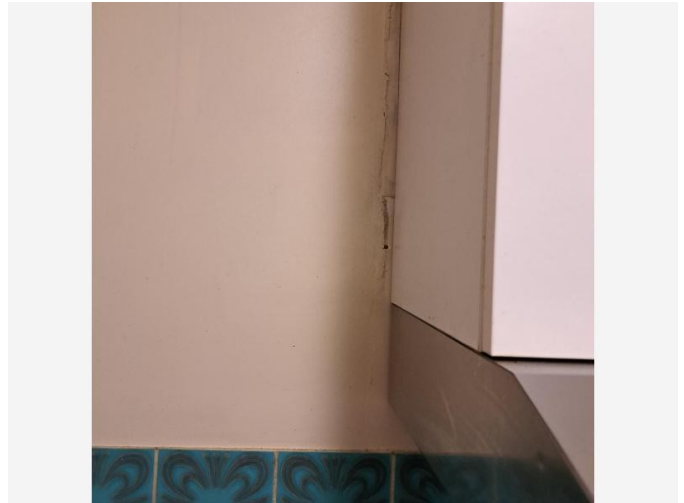
## Fiche 1: pleister muur

Geen asbest

| # | Type | Referentie | Resultaat |
|---|---|---|---|
| 1.1 | Mengmonster | M45719 | Geen asbest |

| Beschrijving | pleister muur |
| Bindmiddel van materiaal | Gips - kalk |

| Gebondenheid op basis van bindmiddel | Niet-hechtgebonden |
| Hoeveelheid (oppervlakte - dikte - aantal) | <ul style="list-style-type: none"> <li>• 170,00 m<sup>2</sup> - 1,00 cm - 1 stuk</li> </ul> |

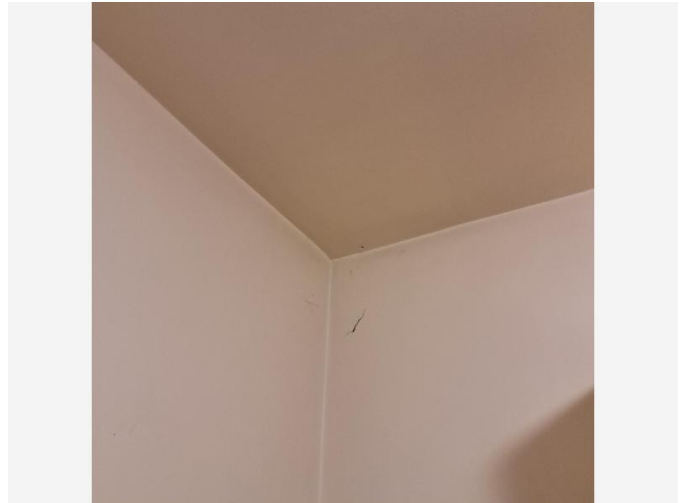
## Fiche 2: pleister plafond

Geen asbest

| # | Type | Referentie | Resultaat |
|---|---|---|---|
| 2.1 | Mengmonster | M45720 | Geen asbest |

| Beschrijving | pleister plafond |
| Bindmiddel van materiaal | Gips - kalk |

| Gebondenheid op basis van bindmiddel | Niet-hechtgebonden |
| Hoeveelheid (oppervlakte - dikte - aantal) | <ul style="list-style-type: none"> <li>• 85,00 m<sup>2</sup> - 1,00 cm - 1 stuk</li> </ul> |
