# Asbestinventarisatetest

Deken De Winterstraat 29/2, 2600 Antwerpen

Attestnummer : **20250730-000099.000**

Uitgegeven op : **30.07.2025**

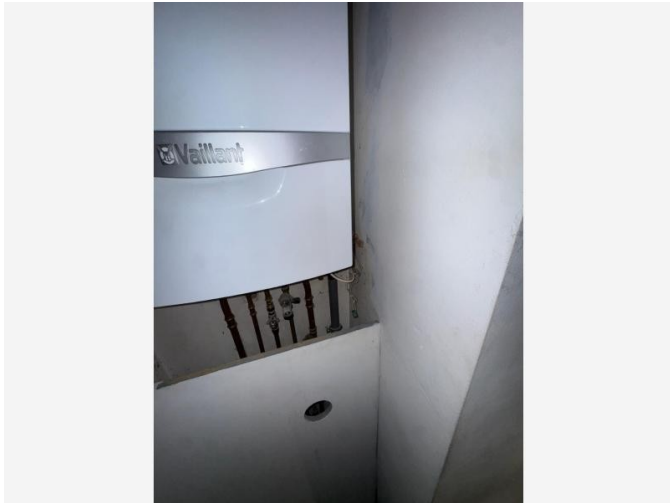
Geen asbest

| # | Type | Referentie | Resultaat |
|---|---|---|---|
| 4.1 | Mengmonster | MM01 | Geen asbest |

| Beschrijving | Woning - pleisterwerk - muren |
| Bindmiddel van materiaal | Gips - kalk |
| Hoeveelheid (oppervlakte - dikte - aantal) | • 300,00 m <sup>2</sup> - 2,00 cm - 1 stuk |
