# Asbestinventarisatetest

11003A0356/00V011 - Garagebox 132

Attestnummer : **20250812-000370.000**

Uitgegeven op : **12.08.2025**

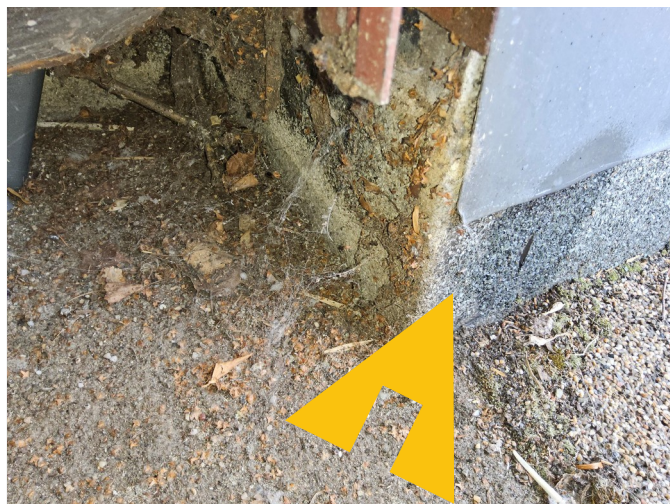
Geen asbest

Overzichtsfoto

Detailfoto

| # | Type | Referentie | Resultaat |
|---|---|---|---|
| 1.1 | Puntmonster | 2.1 | Geen asbest |

| Beschrijving | Roofing binnenwanden garagebox |
| Bindmiddel van materiaal | Bitumen (roofing, teer, asfalt) |
