# Asbestinventarisatetest

Kaasstraat 1/513, 2000 Antwerpen

Attestnummer : **20250826-000180.000**

Uitgegeven op : **26.08.2025**

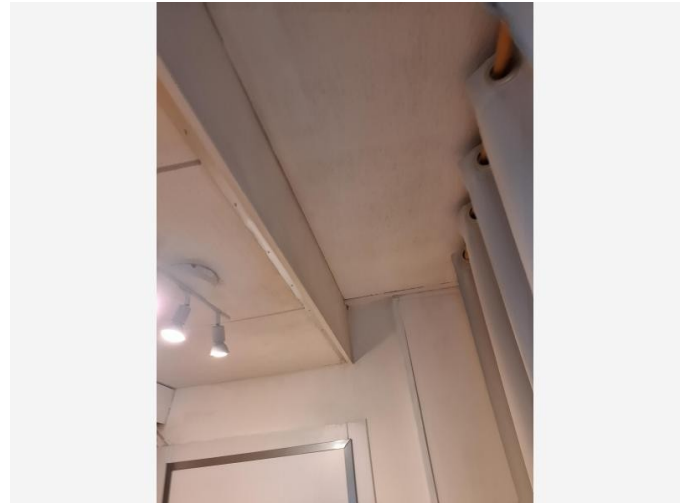
## Fiche 4: Pleister plafond

Geen asbest

| # | Type | Referentie | Resultaat |
|---|---|---|---|
| 4.1 | Mengmonster | Mm2 | Geen asbest |

| Bindmiddel van materiaal | Gips - kalk |
| Gebondenheid op basis van bindmiddel | Niet-hechtgebonden |
| Hoeveelheid (oppervlakte - dikte - aantal) | • 40,00 m <sup>2</sup> - 1,50 cm - 1 stuk |
