# Asbestinventarisatetest

Fruithoflaan 120/50, 2600 Antwerpen

Attestnummer : 20230305-000216.000

Uitgegeven op : 05.03.2023

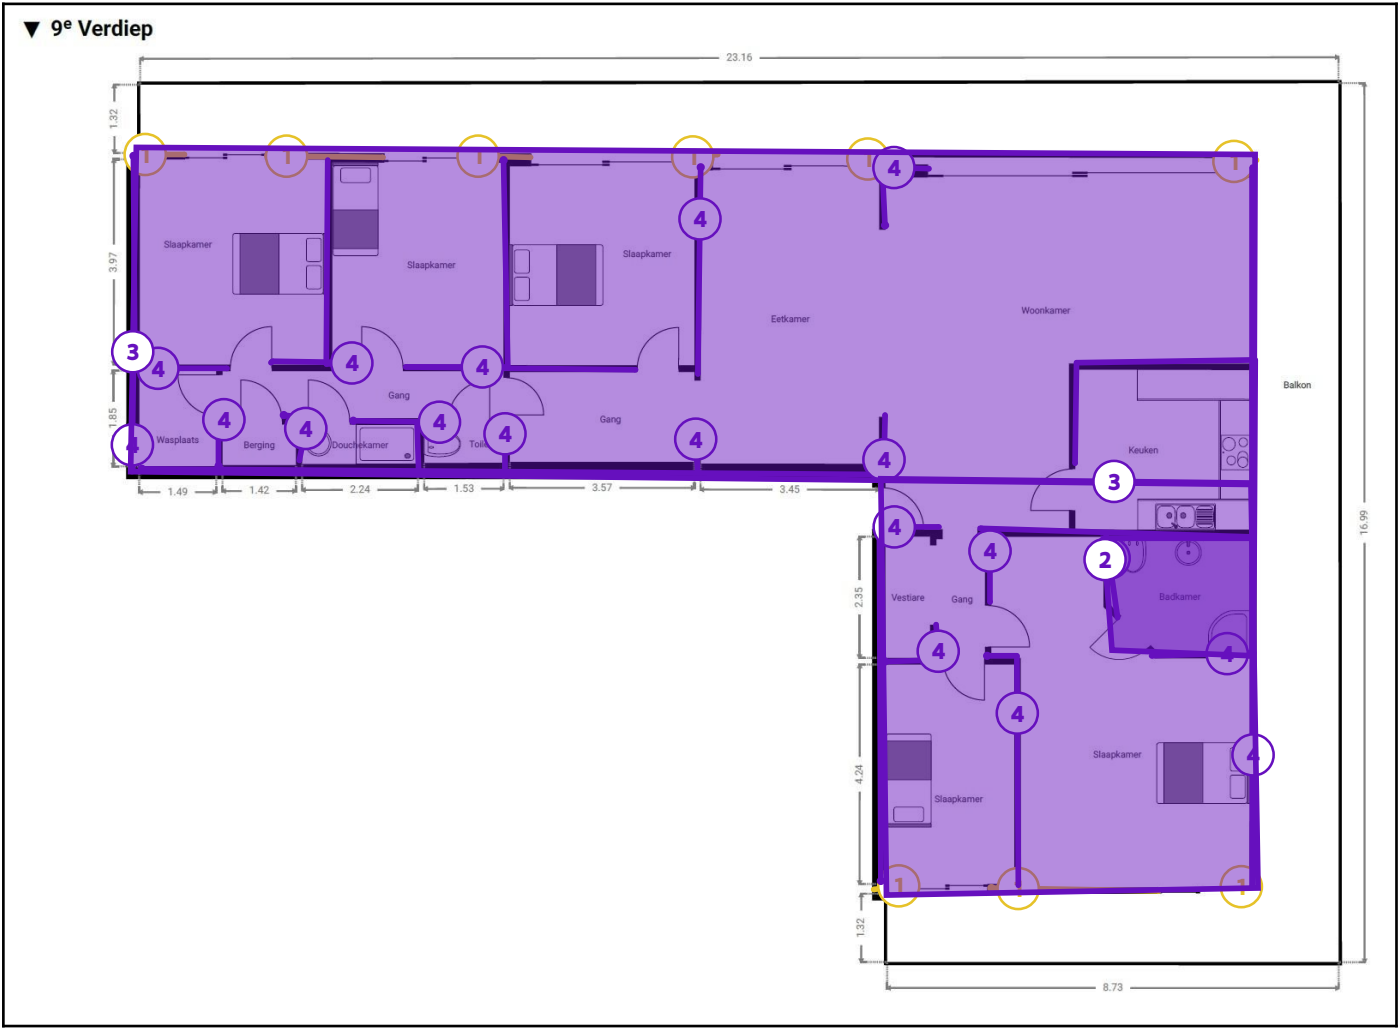
# Plan 1.1: Appartement 9e verdieping

| Beschrijving | Type | Actie |
|---|---|---|
| 1. Glasal platen terras vooraan en achteraan | Asbestmateriaal | Zorgvuldig beheren |
| 2. Tegels + valse plafond badkamer | Advies | - |
| 3. Valse plafonds | Advies | - |
| 4. Houten binnenmuren | Advies | - |

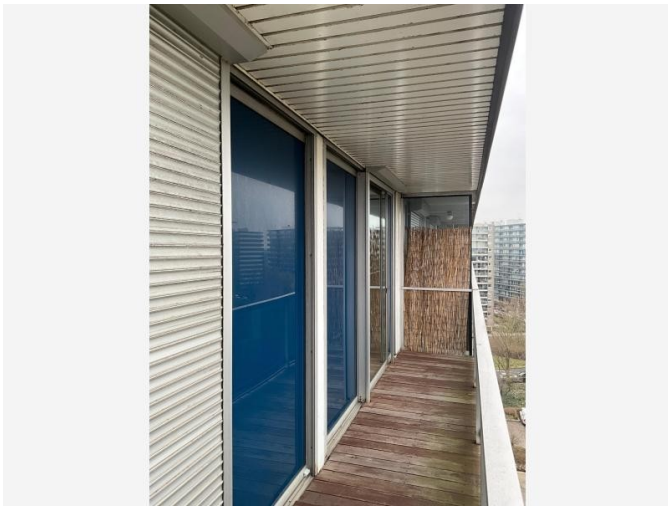
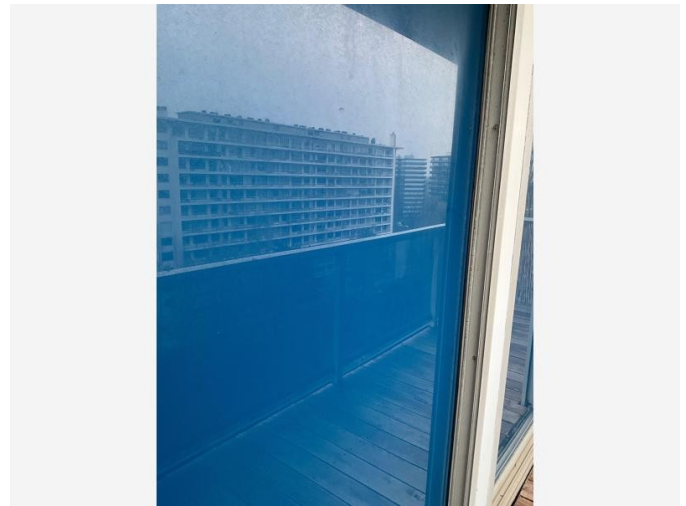
Overzichtsfoto

| Eindbeoordeling materiaalrisico | Zeer laag materiaalrisico en/of zeer lage kans op vezelvrijgave |

| Asbestsoort (vezeltype) | Alleen chrysotiel |
| Asbestconcentratie | Laag (< 50%) |
| Toestand van het materiaal | Onbeschadigd, niet verweerd |

| Beschrijving | Glasal platen terras vooraan en achteraan |
| Asbestmateriaal | Plaat, paneel, tablet - Geëmailleerd, type Glasal |
| Hoeveelheid (oppervlakte - dikte - aantal) | • 3,00 m <sup>2</sup> - 2,00 cm - 6 stuks |

Het asbestmateriaal valt onder de mijlpaal van 2040.

Zorgvuldig beheren

- Zorg voor een veilig beheer. Vermijd het beschadigen van het asbestmateriaal. Controleer de toestand jaarlijks op wijzigingen.

- Eenvoudige handelingen: mag via doe-het-zelf of door werknemer(s) met opleidingsattest eenvoudige handelingen  
Eenvoudig te verwijderen zonder verhoogde kans op vezelfrijgave. Toepassing zit geklemd in het kozijn van de ramen.

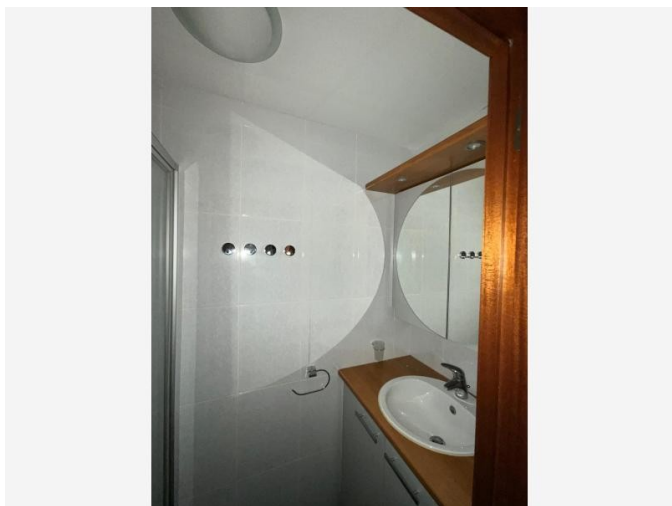
Vrije foto

Niet inspecteerbaar of er asbestverdachte materialen achter de tegels en vals plafond aanwezig zijn.  
Verder destructief onderzoek is nodig om dit uit te kunnen sluiten.

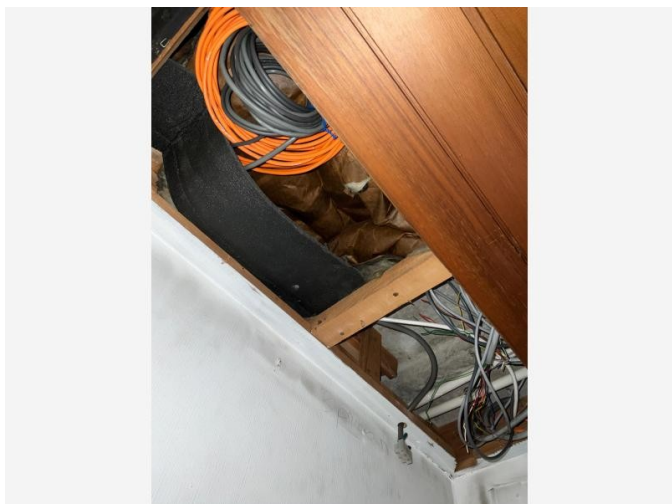
Vrije foto

Valse plafonds over heel het appartement met daarboven bekabeling. Geen asbestverdachte materialen aangetroffen.

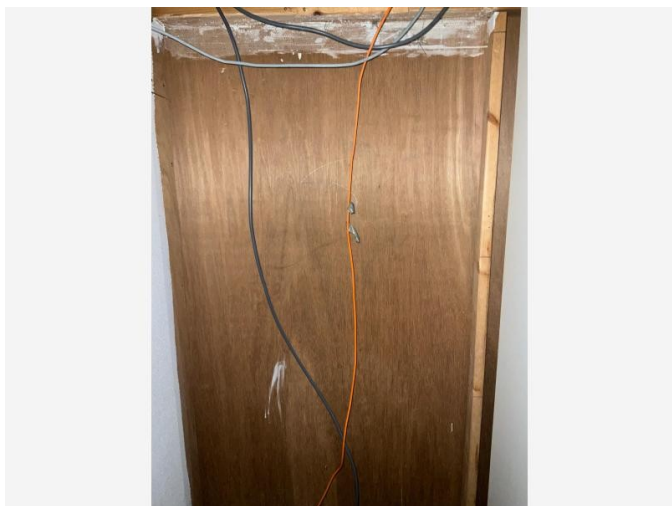
Vrije foto

Alle binnenmuren bestaan uit houten platen, dit is vastgesteld door de Asbestdeskundige tijdens het plaatsbezoek (audio-visuele inspectie)
