# Asbestinventarisatetest

Stenenbrug 101/501, 2140 Antwerpen

Attestnummer : **20240703-000327.001**

Uitgegeven op : **03.07.2024**

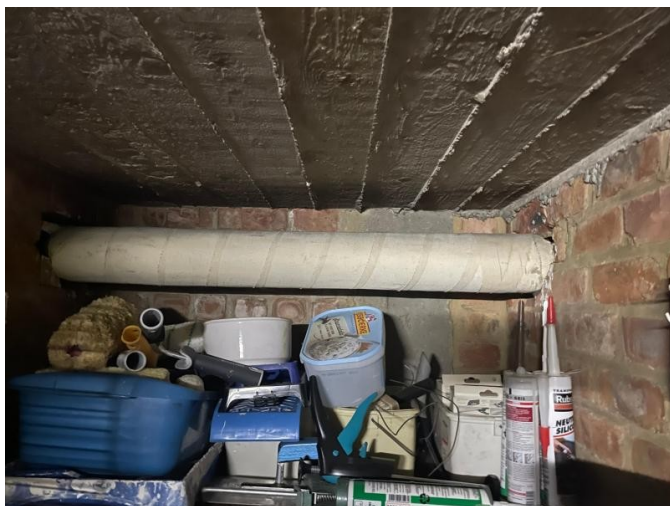
Vrije foto

De leidingisolatie rond de verwarmingsbuizen hoort bij de gemeenschappelijke delen, maar gaat door de berging.

| Identificatiemethode | Redelijk vermoeden |
| Primaire drager | Ruimteverwarming |
| (Asbest)materiaal | In-situ afwerkingslagen - Thermische isolatie |
| Bindmiddel | Weinig of geen bindmiddel (textiel, bevolkking, ...) |
| Gebondenheid bindmiddel | Niet-hechtgebonden |

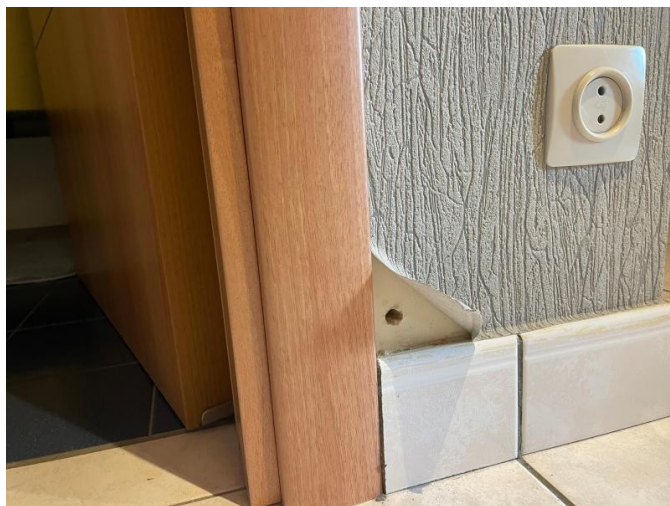
## Fiche 2: Pleisterwerk wanden

Overzichtsfoto

Detailfoto

Geen asbest

| # | Type | Referentie | Resultaat |
|---|---|---|---|
| 2.1 | Mengmonster | 0.01 | Geen asbest |

| Beschrijving | Pleisterwerk wanden |
| Bindmiddel van materiaal | Gips - kalk |
| Gebondenheid op basis van bindmiddel | Niet-hechtgebonden |
| Hoeveelheid (oppervlakte - dikte - aantal) | • 100,00 m <sup>2</sup> - 1,00 cm - 1 stuk |
