# Asbestinventarisatetest

Edmond Thieffrylaan 132, 2640 Mortsel

Attestnummer : **20240820-000193.001**

Uitgegeven op : **20.08.2024**

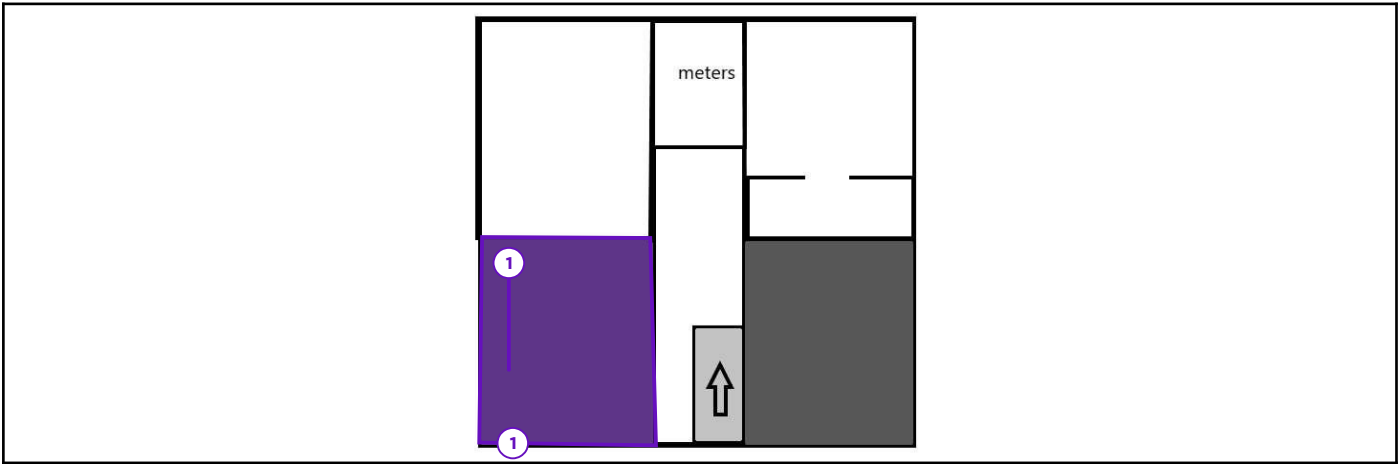
# Plan 1.1: -1

| Beschrijving | Type | Actie |
|---|---|---|
| 1. Kruipkelder | Beperking | - |

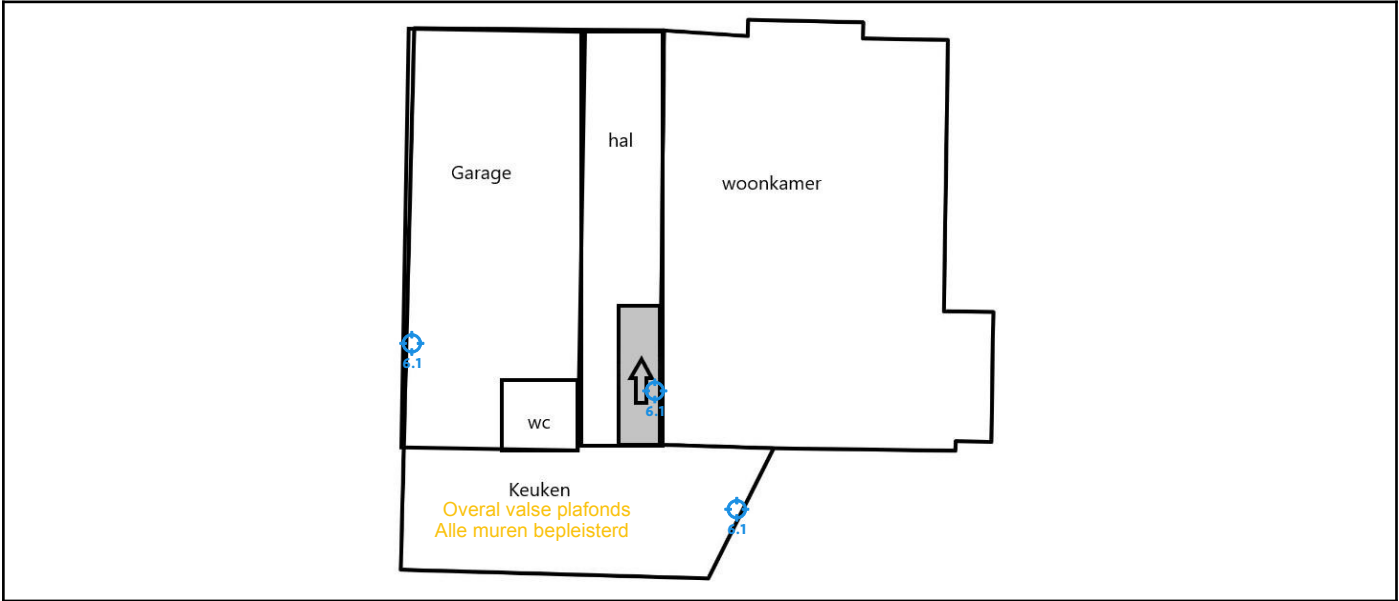
# Plan 1.2: GLV

| Beschrijving | Type | Actie |
|---|---|---|
| 3. Plafonds | Advies | - |
| 6. Muurpleister | Geen asbest | - |
| 6.1 Code: Muurpleister | Puntmonster | - |

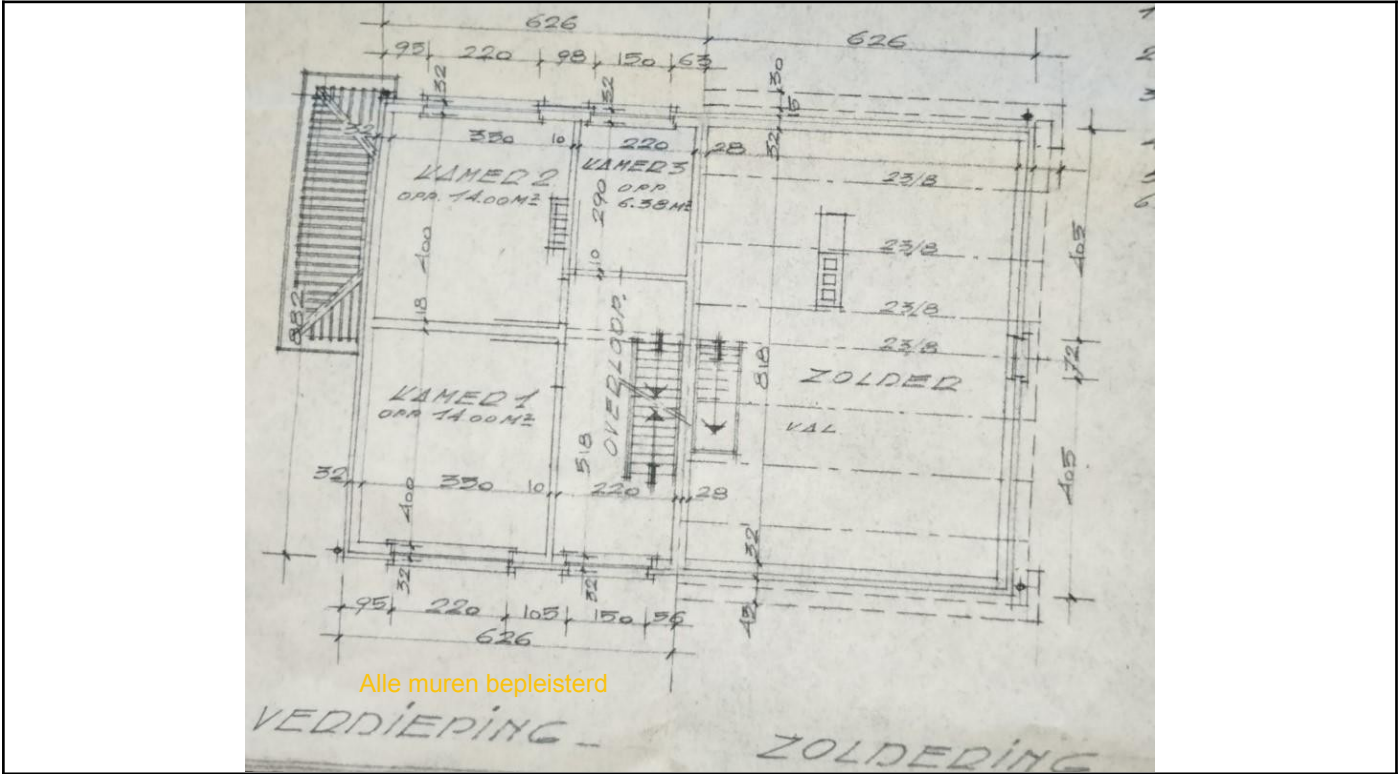
Plan 1.3: 1

| Beschrijving | Type | Actie |
|---|---|---|
| 6. Muurpleister | Geen asbest | - |

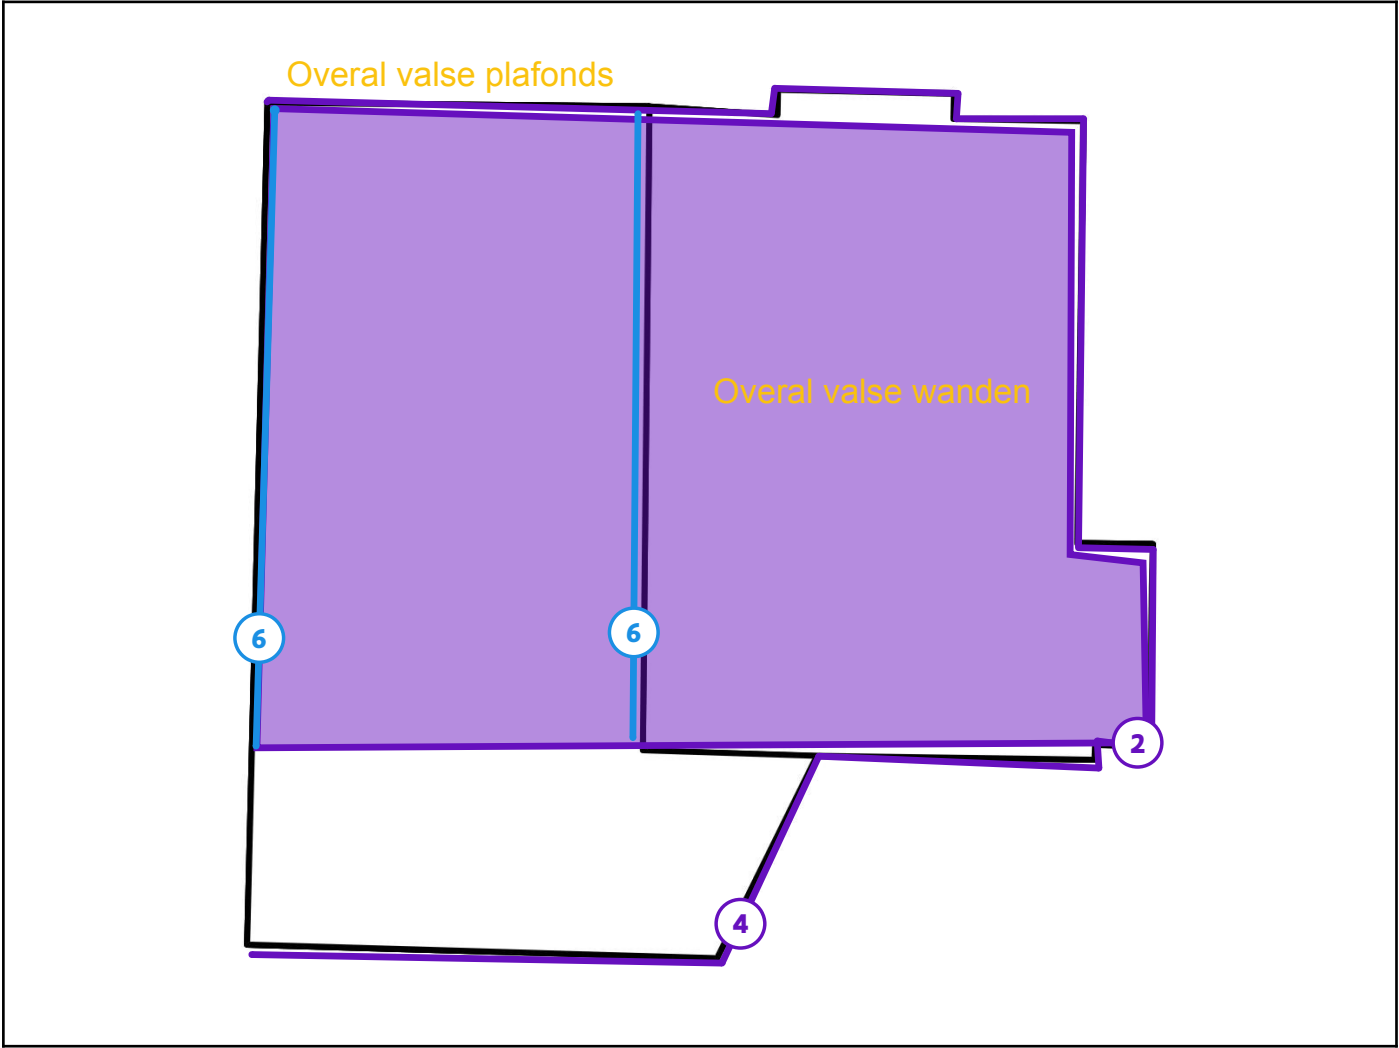
Plan 1.4: 2

| Beschrijving | Type | Actie |
|---|---|---|
| 2. Onderdak | Advies | - |
| 4. Crepi | Advies | - |
| 6. Muurpleister | Geen asbest | - |

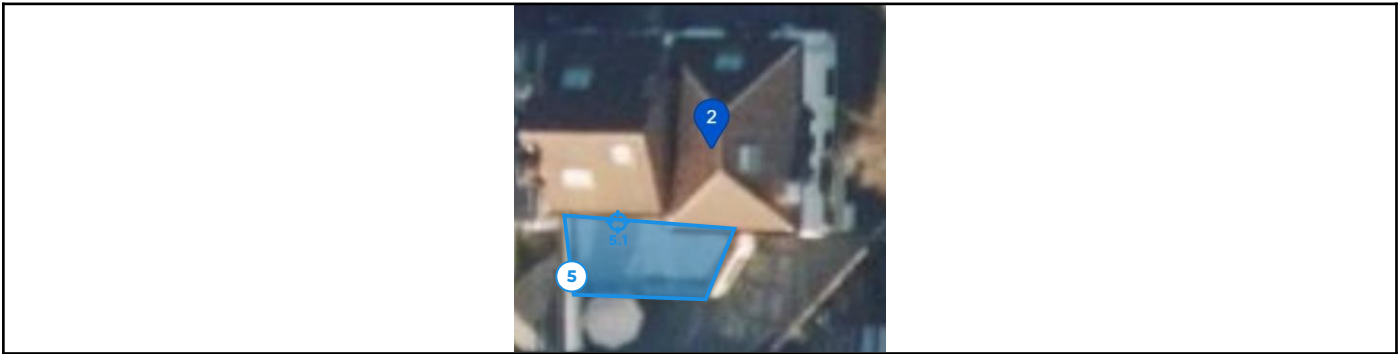
# Plan 1.5: Dakplan

| Beschrijving | Type | Actie |
|---|---|---|
| 5. Roofing | Geen asbest | - |
| 5.1 Code: Roofing | Puntmonster | - |

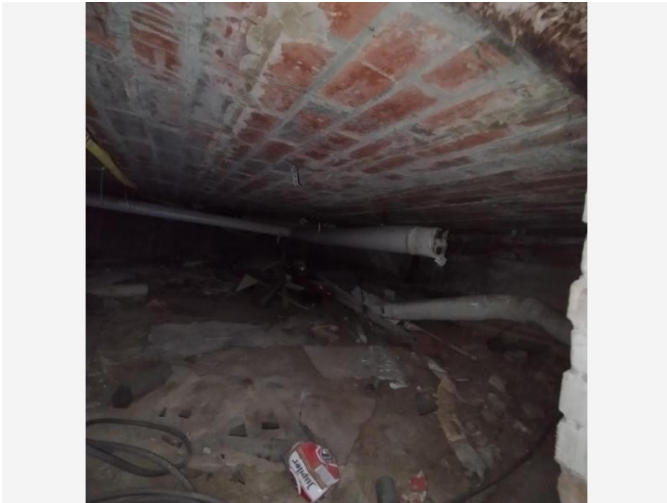
Situeringfoto

**Reden:** Er is geen volledige risicobeoordeling mogelijk

**Uitleg van de asbestdeskundige:** In het inspectieprotocol behoort een ruimte lager dan 1,5 m niet tot het onderzoek. In de kruipruimte is een geïsoleerde buis te zien. Deze buis lijkt enkel verpakt te zijn met kunststof, karton en wol. Deze toepassingen zijn niet verdacht.

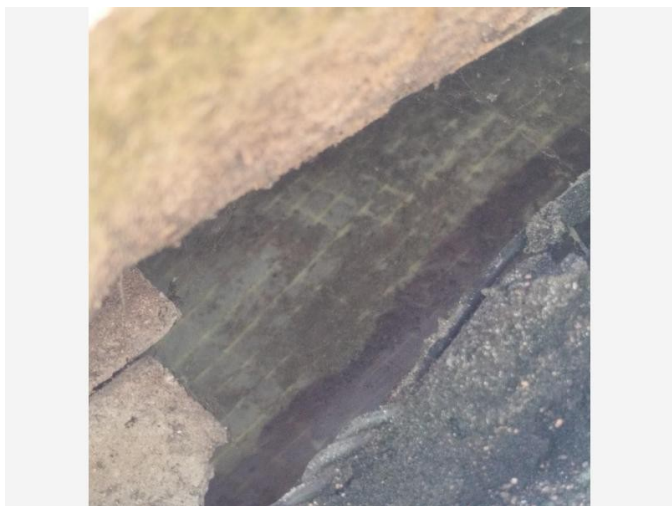
Vrije foto

Geen verdacht onderdak vastgesteld. (dampscherm)

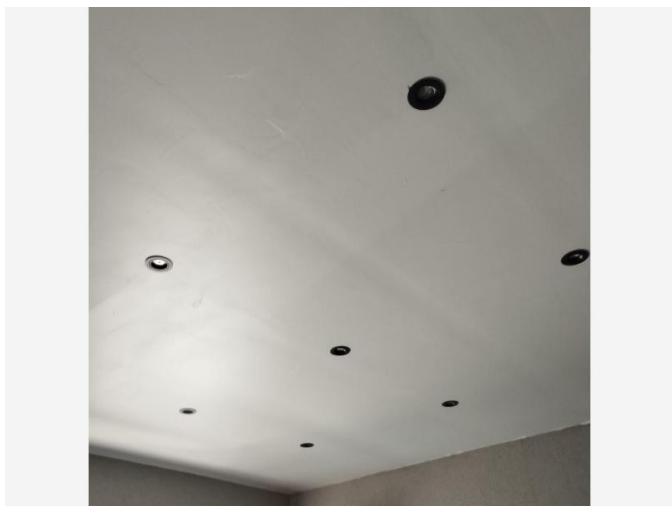
Vrije foto

Alle plafonds zijn afgewerkt met valse plafonds in plaatmateriaal. Het is niet duidelijk of er pleisterwerk aanwezig is achter deze valse plafonds, het is aangewezen om bijkomend onderzoek uit te voeren bij werken.

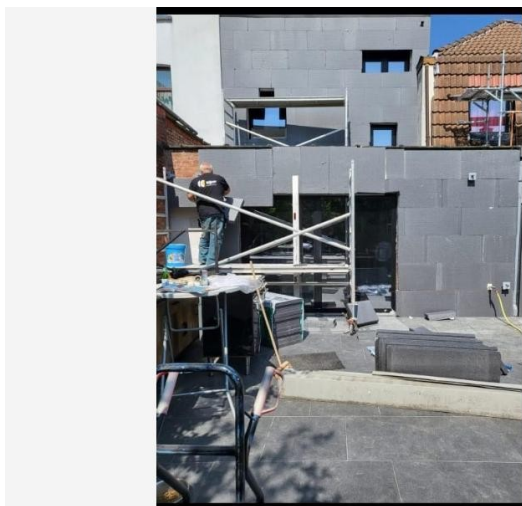
Vrije foto

De crepi is nieuw. Dunne pel + isolatiepanelen. Deze toepassing is niet verdacht. Zie foto's

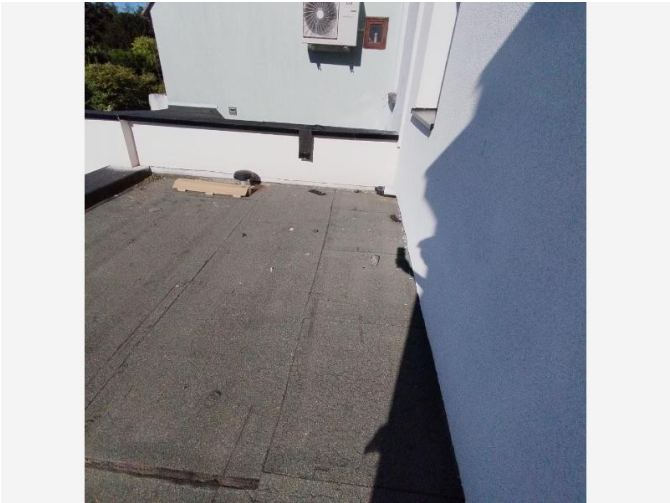
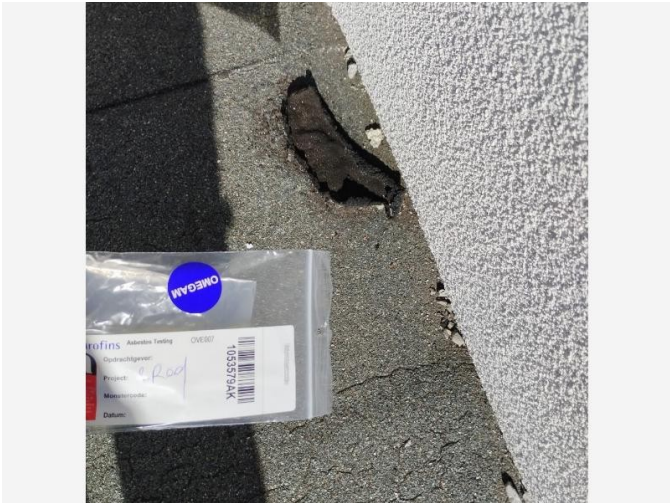
Overzichtsfoto

Detailfoto

Geen asbest

| # | Type | Referentie | Resultaat |
|---|---|---|---|
| 5.1 | Puntmonster | Roofing | Geen asbest |

| Opmerking | Er werd een staal genomen aan een overlappend stuk roofing waardoor de waterdichtheid van de dakbedekking niet in het gedrang komt. Het is niet duidelijk of er asbestverdachte onderlagen aanwezig zijn. Extra controle/staalname aangewezen bij renovatiewerken. De vermelde oppervlaktes, diktes en volumes betreffen een berekende schatting. Er worden geen rechten verleend aan deze oppervlaktes/diktes/volumes. |

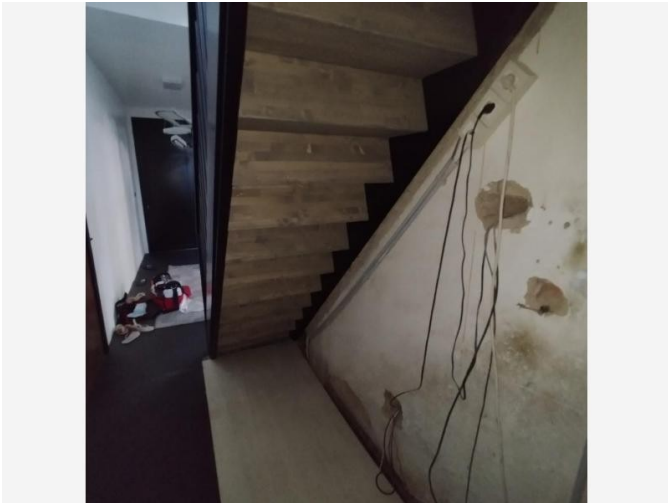
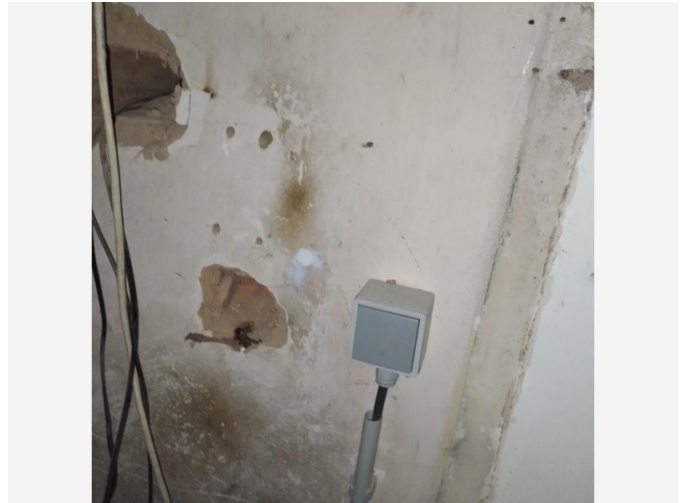
## Fiche 6: Muurpleister

Overzichtsfoto

Detailfoto

Geen asbest

| # | Type | Referentie | Resultaat |
|---|---|---|---|
| 6.1 | Puntmonster | Muurpleister | Geen asbest |

| Opmerking | <p>Volgens het inspectieprotocol is een monstername van het pleisterwerk verplicht om dit te identificeren als niet-asbesthoudend.</p> <p>Locatie staalnames: individuele ruimte: living / natte ruimte: keuken / stookplaats: berging / traphal: hal</p> <p>De vermelde oppervlaktes en volumes betreffen een beredeneerde schatting. Er worden geen rechten verleend aan deze oppervlaktes/volumes. De dikte is een schatting die voorkomt uit de monsterplaatsen en is daarom niet altijd representatief.</p> |
