# Asbestinventarisatetest

Raapstraat 10/102, 2000 Antwerpen

Attestnummer : **20230324-000602.000**

## Zone 1: Hoofdgebouw

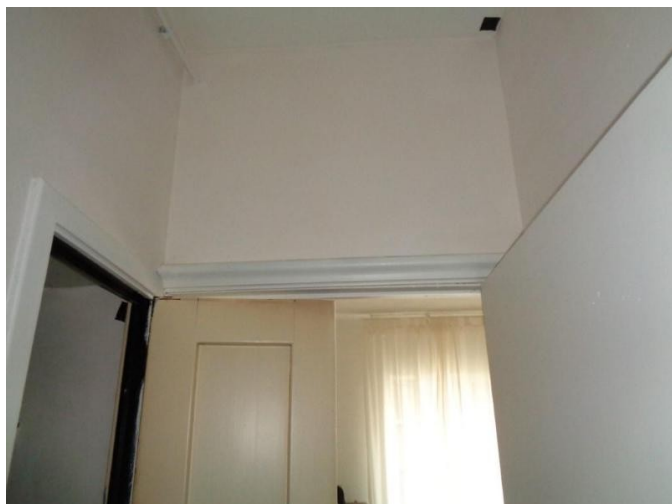
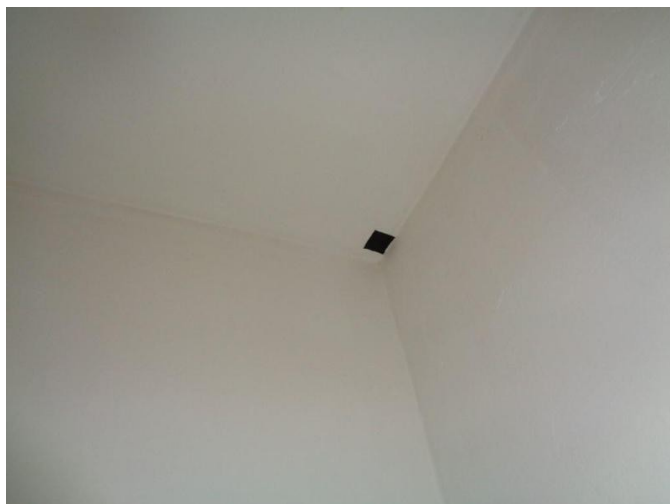
Overzichtsfoto

Geen asbest

| # | Type | Referentie | Resultaat |
|---|---|---|---|
| 1.1 | Mengmonster | 1.2 | Geen asbest |

| Beschrijving | bepleistering plafonds woning |
| Primaire drager | Plafond |
| Bindmiddel van materiaal | Gips - kalk |

| Gebondenheid op basis van bindmiddel | Niet-hechtgebonden |

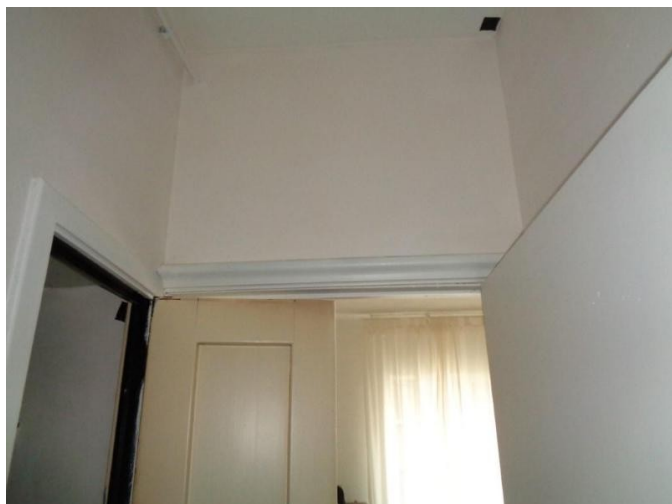
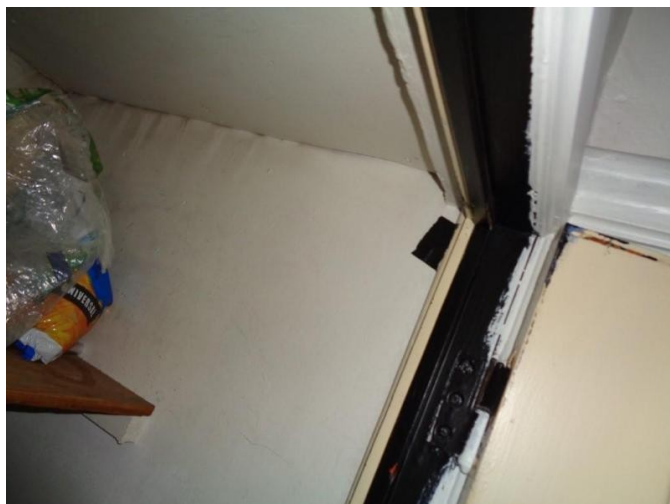
Overzichtsfoto

Geen asbest

| # | Type | Referentie | Resultaat |
|---|---|---|---|
| 2.1 | Mengmonster | 1.1 | Geen asbest |

| Beschrijving | bepleistering muren woning |
| Primaire drager | Binnenwand |
| Bindmiddel van materiaal | Gips - kalk |

| Gebondenheid op basis van bindmiddel | Niet-hechtgebonden |
