# Asbestinventarisatetest

Nationalestraat 151/401, 2000 Antwerpen

Attestnummer : 20231121-000512.000

Uitgegeven op : 21.11.2023

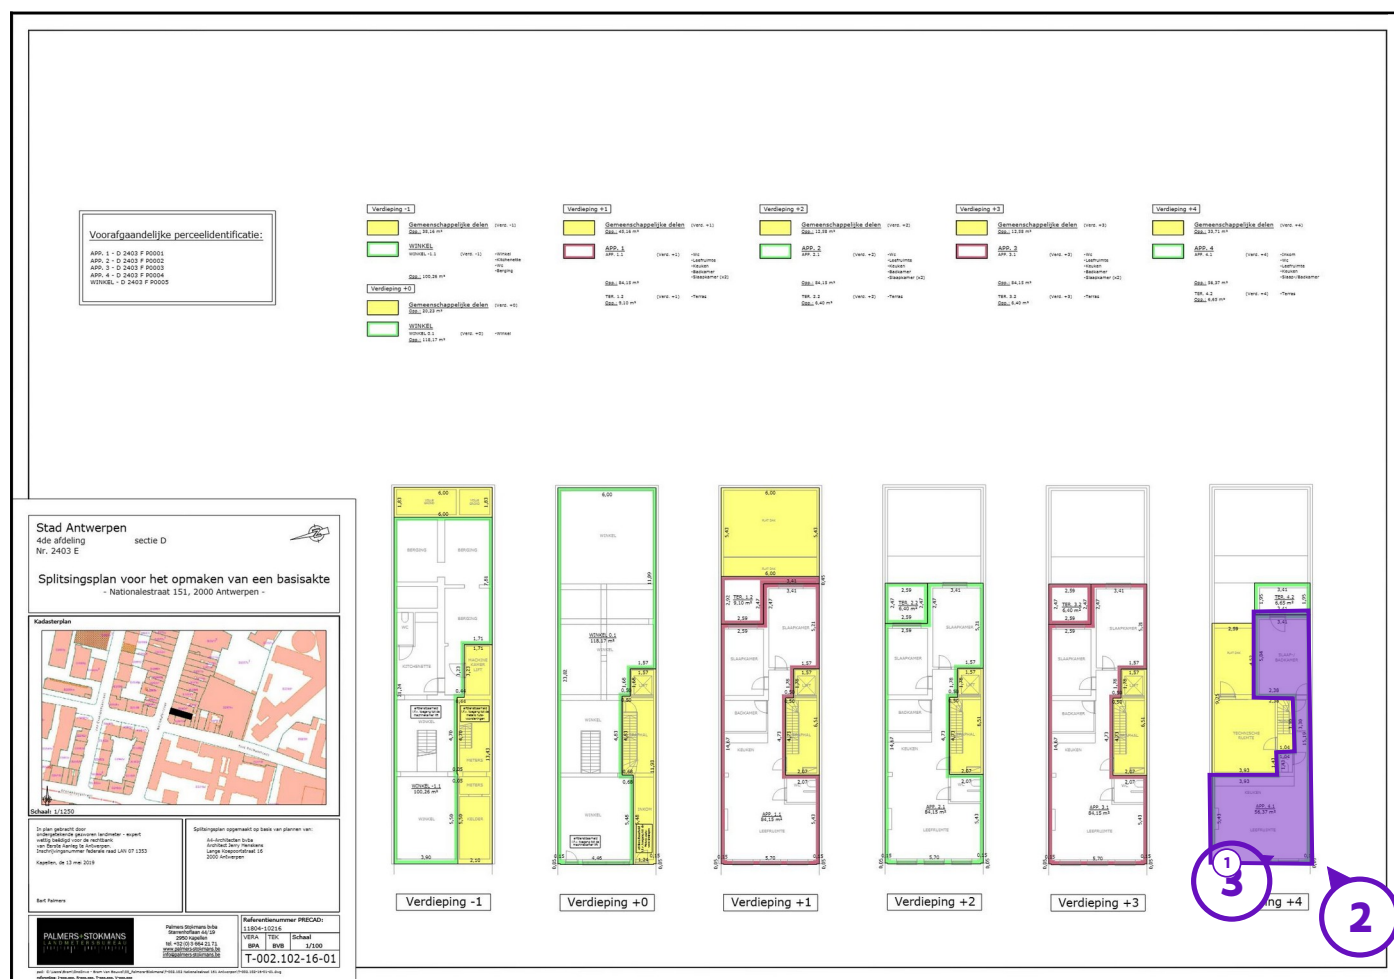
## Plan 1.1: Appartement

| Beschrijving | Type | Actie |
|---|---|---|
| 1. Vloerzeil - hout - laminaat | Advies | - |
| 2. pleisterwerk muren - plafond | Advies | - |
| 3. Ramen met soepele kit | Advies | - |

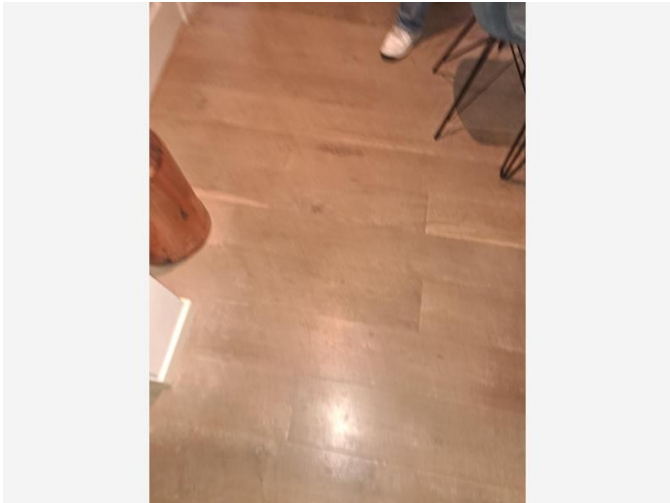
Vrije foto

Deze laminaatvloerplaten vertonen geen asbestverdachte eigenschappen en bevat hierdoor geen asbest.

| Identificatiemethode | Vaststelling & expertise (niet-asbestverdacht) |
| Primaire drager | Vloer |

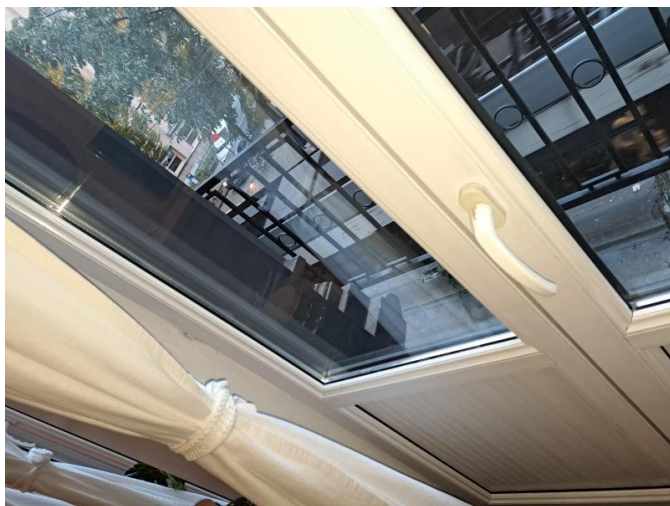
Vrije foto

Dubbele beglazing en een aluminium frame maken het vrijwel niet-verdacht voor asbest. Dit geldt voor alle ramen in het appartement.

| Identificatiemethode | Vaststelling & expertise (niet-asbestverdacht) |
| Primaire drager | Wand vrijstaand (scheidingsmuur, ...) |
| (Asbest)materiaal | In-situ afwerkingslagen - Pasta, stopverf, voegsel, stopsel, vulsel, mastiek, kitten, ... |
| Bindmiddel | Kitten, mastiek, pasta |
| Gebondenheid bindmiddel | Hecht |
