# Asbestinventarisatetest

Raapstraat 10/202, 2000 Antwerpen

Attestnummer : **20230324-000605.000**

## Zone 1: Hoofdgebouw

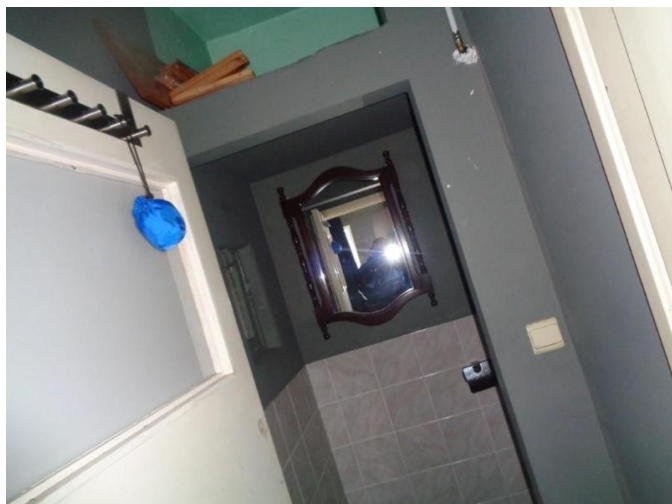
Geen asbest

Overzichtsfoto

Detailfoto

| # | Type | Referentie | Resultaat |
|---|---|---|---|
| 1.1 | Mengmonster | 1.1 | Geen asbest |

| Beschrijving | bepleistering muren woning |
| Primaire drager | Binnenwand |
| Bindmiddel van materiaal | Gips - kalk |

| Gebondenheid op basis van bindmiddel | Niet-hechtgebonden |
| Hoeveelheid (oppervlakte - dikte - aantal) | <ul style="list-style-type: none"> <li>• 0,10 m<sup>2</sup> - 2,00 cm - 1 stuk</li> </ul> |

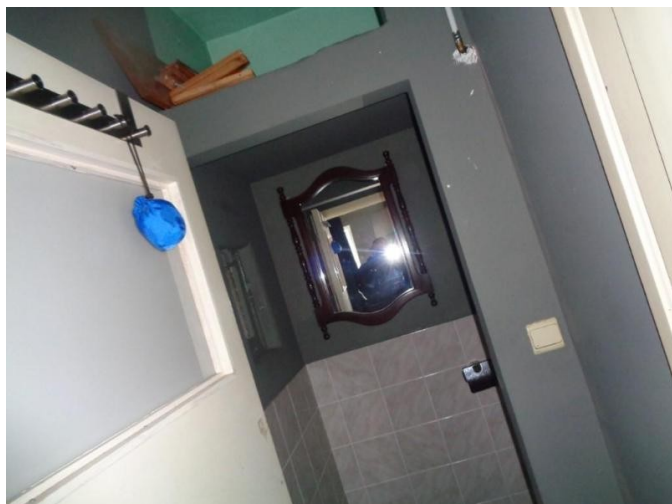
## Fiche 2: bepleistering plafonds woning

Geen asbest

Overzichtsfoto

Detailfoto

| # | Type | Referentie | Resultaat |
|---|---|---|---|
| 2.1 | Mengmonster | 1.2 | Geen asbest |

| Beschrijving | bepleistering plafonds woning |
| Primaire drager | Plafond |
| Bindmiddel van materiaal | Gips - kalk |

| Gebondenheid op basis van bindmiddel | Niet-hechtgebonden |
| Hoeveelheid (oppervlakte - dikte - aantal) | <ul style="list-style-type: none"> <li>• 0,10 m<sup>2</sup> - 2,00 cm - 1 stuk</li> </ul> |
