# Asbestinventarisatetest

Lange Altaarstraat 30/301, 2018 Antwerpen

Attestnummer : 20240115-000099.000

Uitgegeven op : 15.01.2024

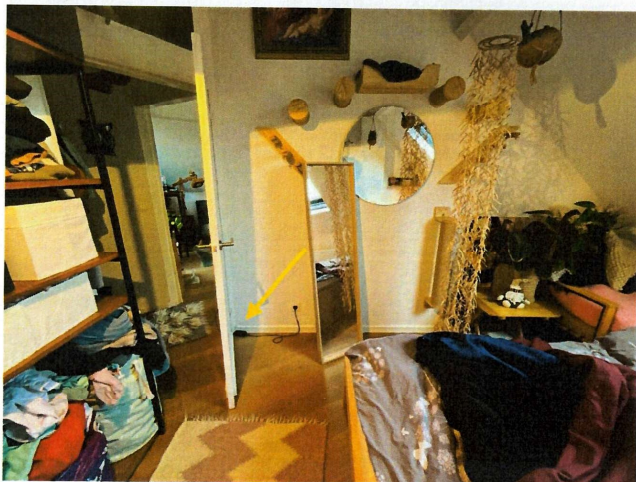
## Fiche 2: Pleisterwerk wand

Geen asbest

| # | Type | Referentie | Resultaat |
|---|---|---|---|
| 2.1 | Mengmonster | Mmo1 | Geen asbest |

| Beschrijving | Pleisterwerk wand |
| Bindmiddel van materiaal | Gips - kalk |

| Hoeveelheid (oppervlakte - dikte - aantal) | • 140,00 m <sup>2</sup> - 1,00 cm - 1 stuk |
