# Asbestinventarisatattest

Kruishofstraat 146/55, 2020 Antwerpen

Attestnummer : 20250624-000092.000

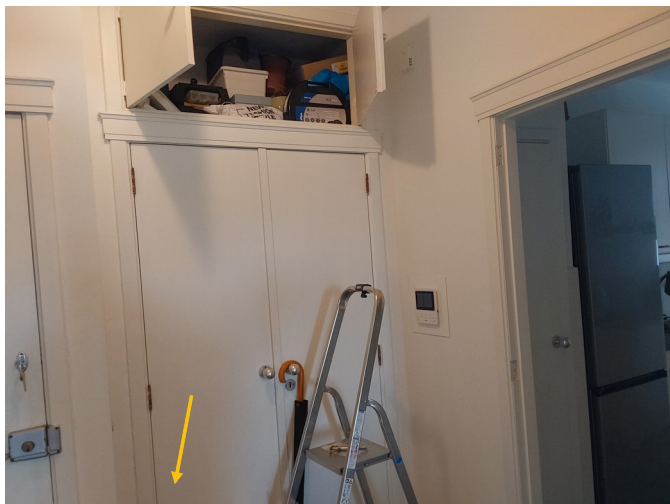
Overzichtsfoto

Detailfoto

| Eindbeoordeling materiaalrisico | Zeer laag materiaalrisico en/of zeer lage kans op vezelvrijgave |

| Toestand van het materiaal | Licht beschadigd, licht verweerd. Intact calciumsilicaatmateriaal of categorie III 'gebondenheid' |

| # | Type | Referentie | Resultaat |
|---|---|---|---|
| 1.1 | Puntmonster | 3 | Chrysotiel |

| Beschrijving | zwarte lijm |
| Primaire drager | Vloer |
| Hoeveelheid (oppervlakte - dikte - aantal) | <ul style="list-style-type: none"><li>• 28,00 m<sup>2</sup> - 0,10 mm - 1 stuk</li></ul> |
| Opmerking | De slaapkamers aangeduid vanwege ervaring in het gebouw maar niet specifiek kunnen vaststellen. |

Zorgvuldig beheren

- Zorg voor een veilig beheer. Vermijd het beschadigen van het asbestmateriaal. Controleer de toestand jaarlijks op wijzigingen.
- Zorg voor een veilig beheer en verwijder dit asbestmateriaal wanneer het bij werken eenvoudig bereikbaar wordt. Controleer de toestand jaarlijks op wijzigingen.
- Voer bijkomende staalname(s) uit.

- Hermetische zone (erkend asbestverwijderaar)  
Alléén voor professionele erkende asbestverwijderaars omwille van stofvorming bij verwijderen en vrijkomen van vezels.

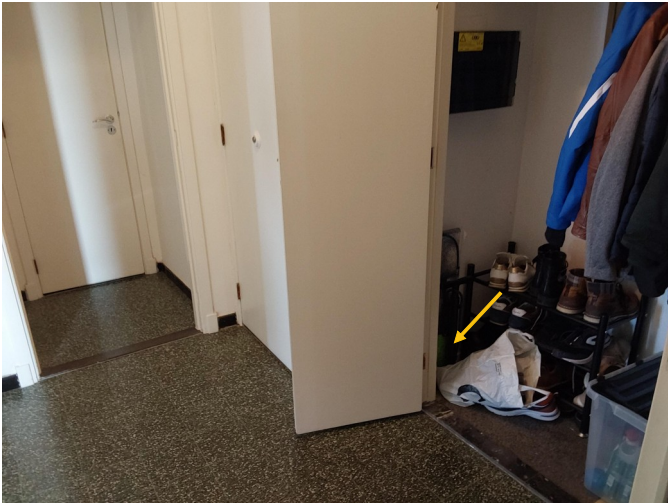
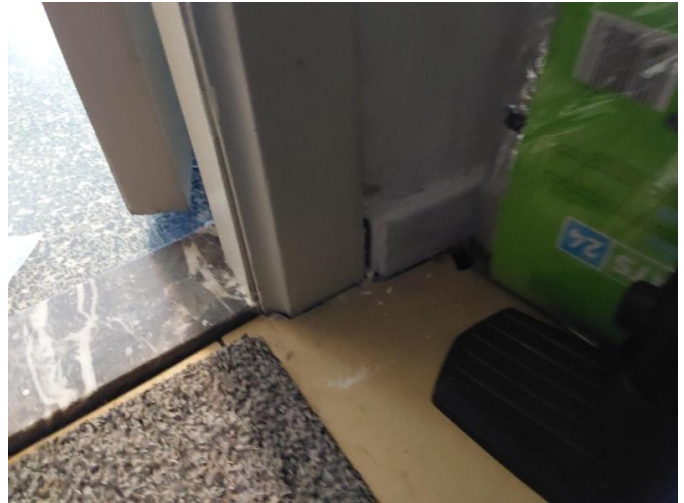
## Fiche 3: bepleistering op de muren

Geen asbest

Overzichtsfoto

Detailfoto

| # | Type | Referentie | Resultaat |
|---|---|---|---|
| 3.1 | Mengmonster | 1 | Geen asbest |

| Beschrijving | beploistering op de muren |
| Bindmiddel van materiaal | Gips - kalk |

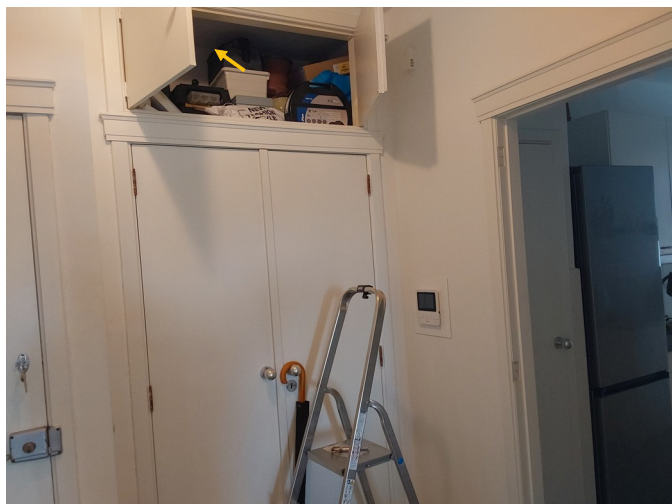
## Fiche 4: bepleistering op de plafonds

Geen asbest

Overzichtsfoto

Detailfoto

| # | Type | Referentie | Resultaat |
|---|---|---|---|
| 4.1 | Mengmonster | 2 | Geen asbest |

| Beschrijving | beploistering op de plafonds |
| Bindmiddel van materiaal | Gips - kalk |
