Verslag van een gelijkvormigheidsonderzoek voor ingebruikname en/of controlebezoek  
van een elektrische installatie op laagspanning en zeer lage spanning

DE INSTALLATIE IS NIET CONFORM

| Type keuring | Controlebezoek voor verkoop van wooneenheid<br>Boek 1 - 8.4.2 | Teller nr | Onbereikbaar. |

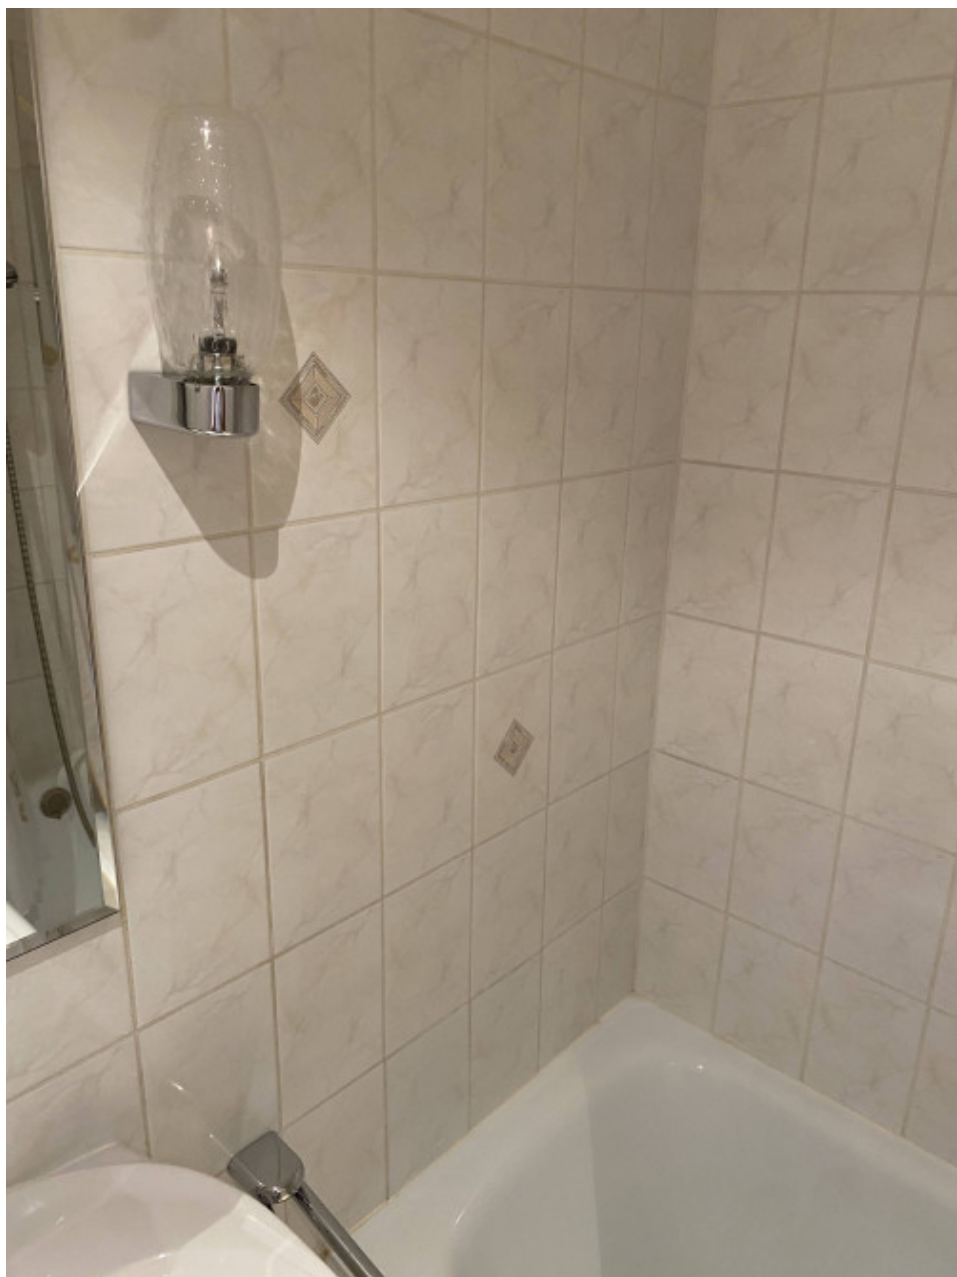
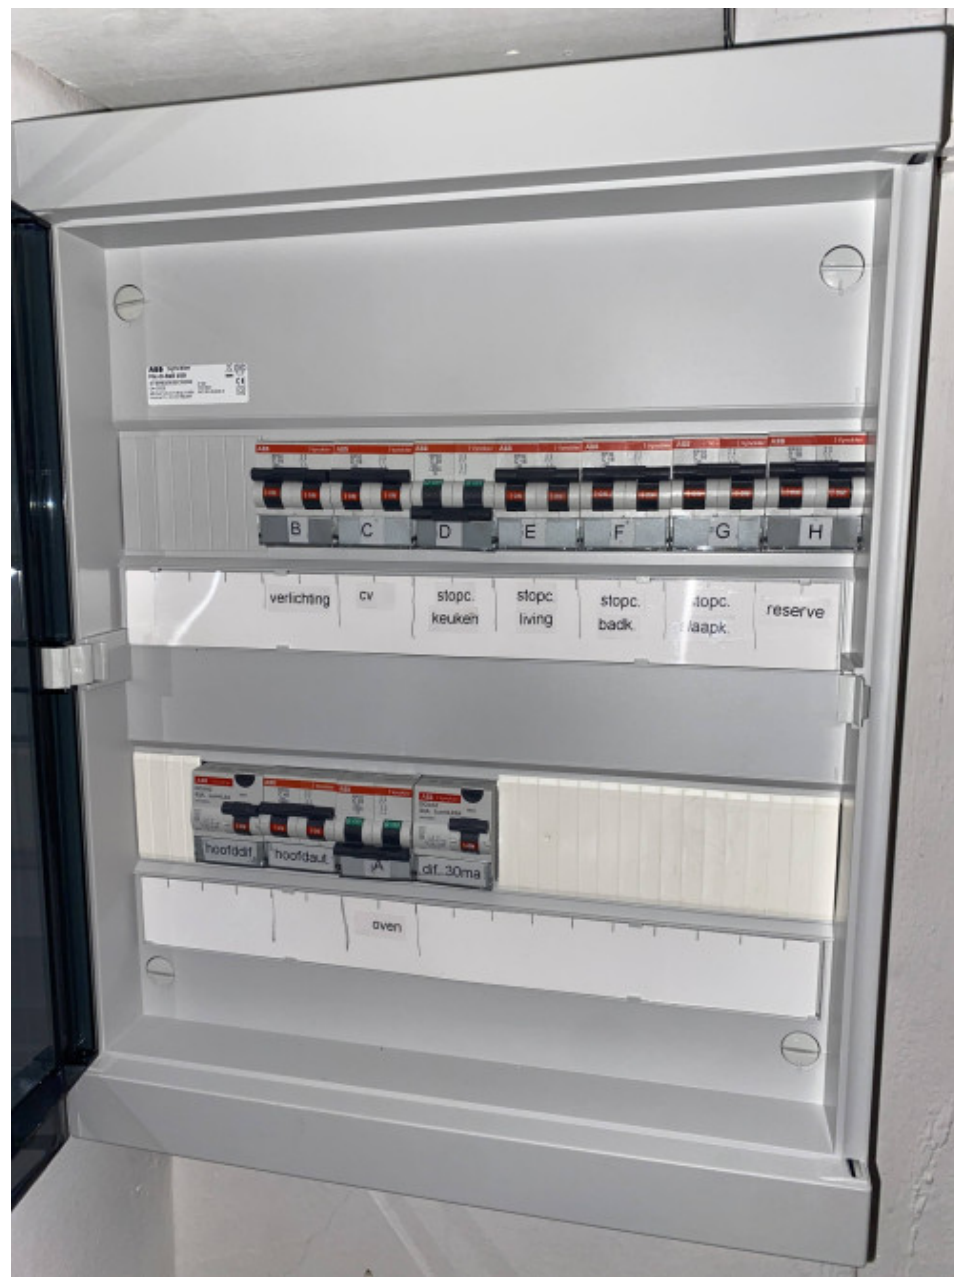
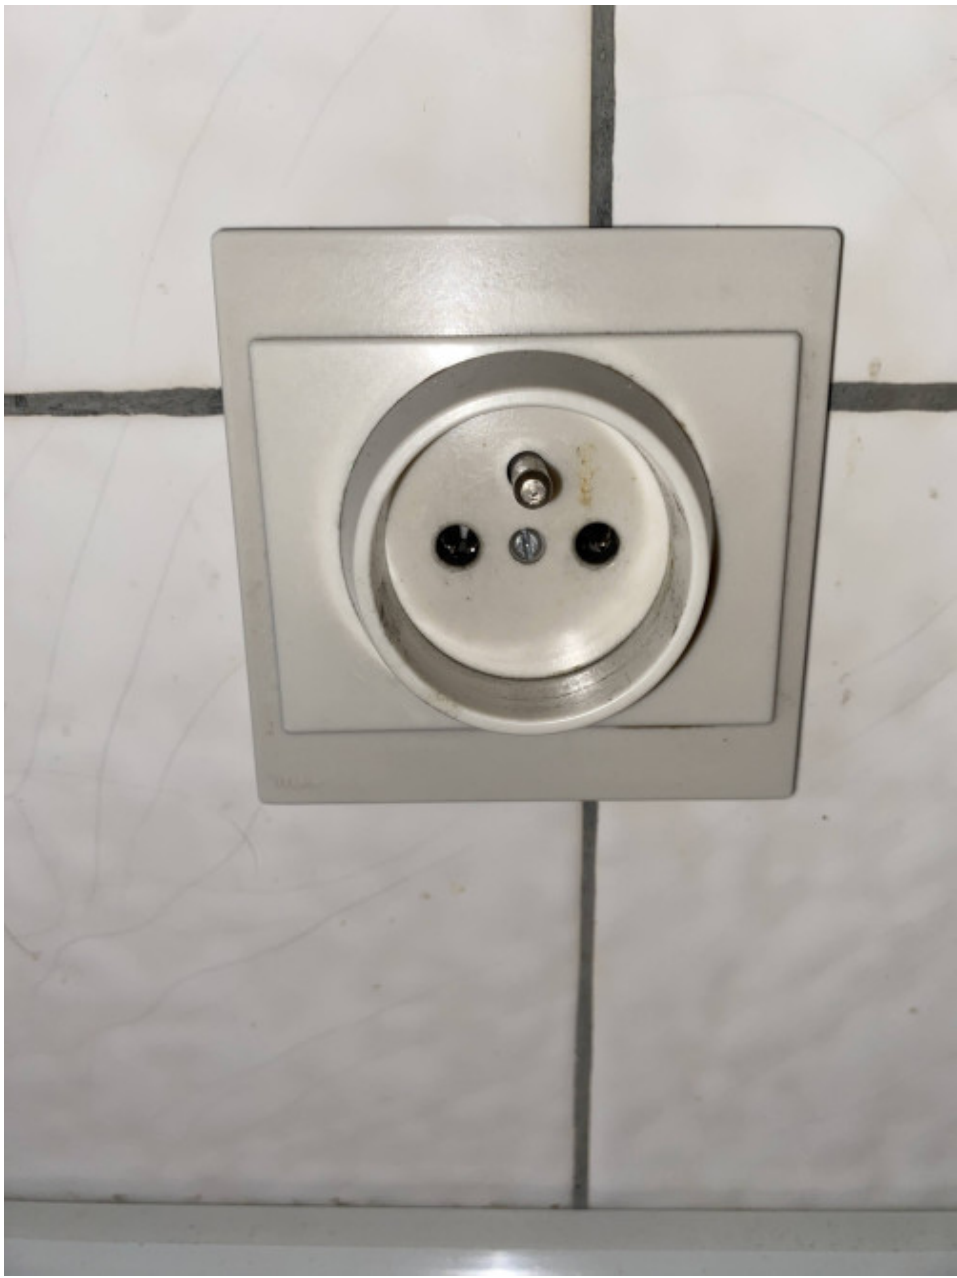
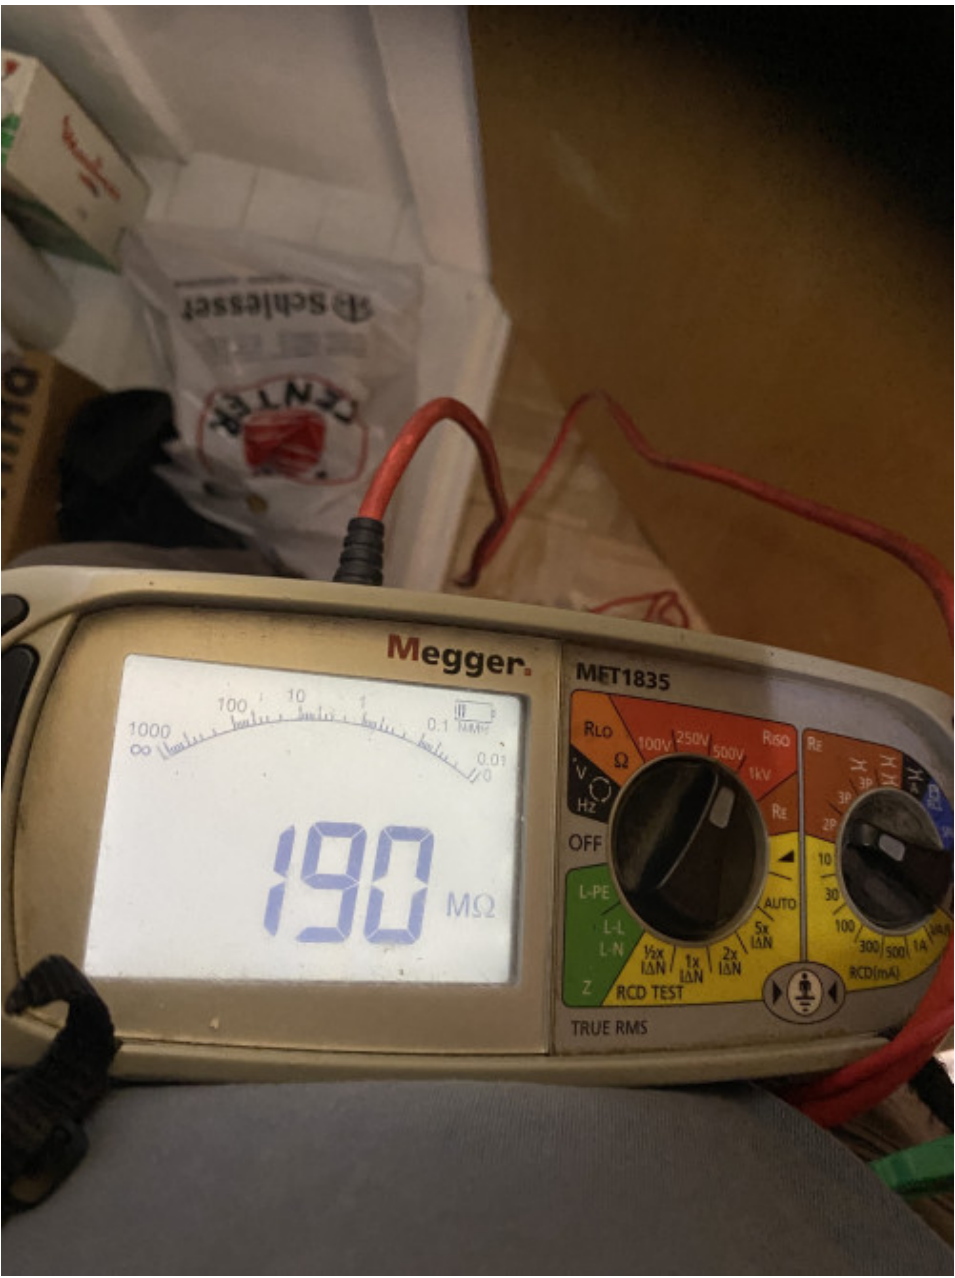
## Foto's-1

- **Plannen**
  - 1.1 - eendraadsschema is niet aanwezig, is onvolledig of komt niet overeen met de installatie. (B1:3.1.2.1)
  - 1.2 - Situatieplan is niet aanwezig, is onvolledig of komt niet overeen met de installatie. (B1: 3.1.2.1)

- **Aarding en beschermingsgeleider**
  - 3.4 - Onderbrekingsinrichting/meetklem is niet aangebracht in de aardgeleider en/of is niet bereikbaar. (B1: 5.4.3.5)

- **Elektrisch materieel en toestellen**
  - 9.1 - Niet alle contactdozen op LS zijn voorzien van een aardingspin of kinderbeveiliging (randaarding is verboden). (B1:5.3.5.2-4.2.2.b)

- **Bad en stortbadkamers**
  - 11.1 - De beschermingsgraad IP van het gebruikte elektrisch materiaal dat in de badkamer is geplaatst is niet aangepast aan het volume. (B1: 5.1.4. - 7.1. - 7.1.4.3)

- 11.6 - De geplaatste elektrische materieel in de badkamer (stopcontact, licht,...) is niet in overeenstemming met zijn volume. (B1: 7.1. - 7.1.4.3.)

De werken, nodig om de tijdens het controlebezoek vastgestelde inbreuken te doen verdwijnen, moeten zonder vertraging worden uitgevoerd en alle gepaste maatregelen worden genomen opdat, indien de installatie in dienst blijft, deze inbreuken geen gevaar vormen voor de personen of goederen.
