# Asbestinventarisatetest

Havenlaan 99/6, 3582 Beringen

Attestnummer : 20250220-000134.000

Uitgegeven op : 20.02.2025

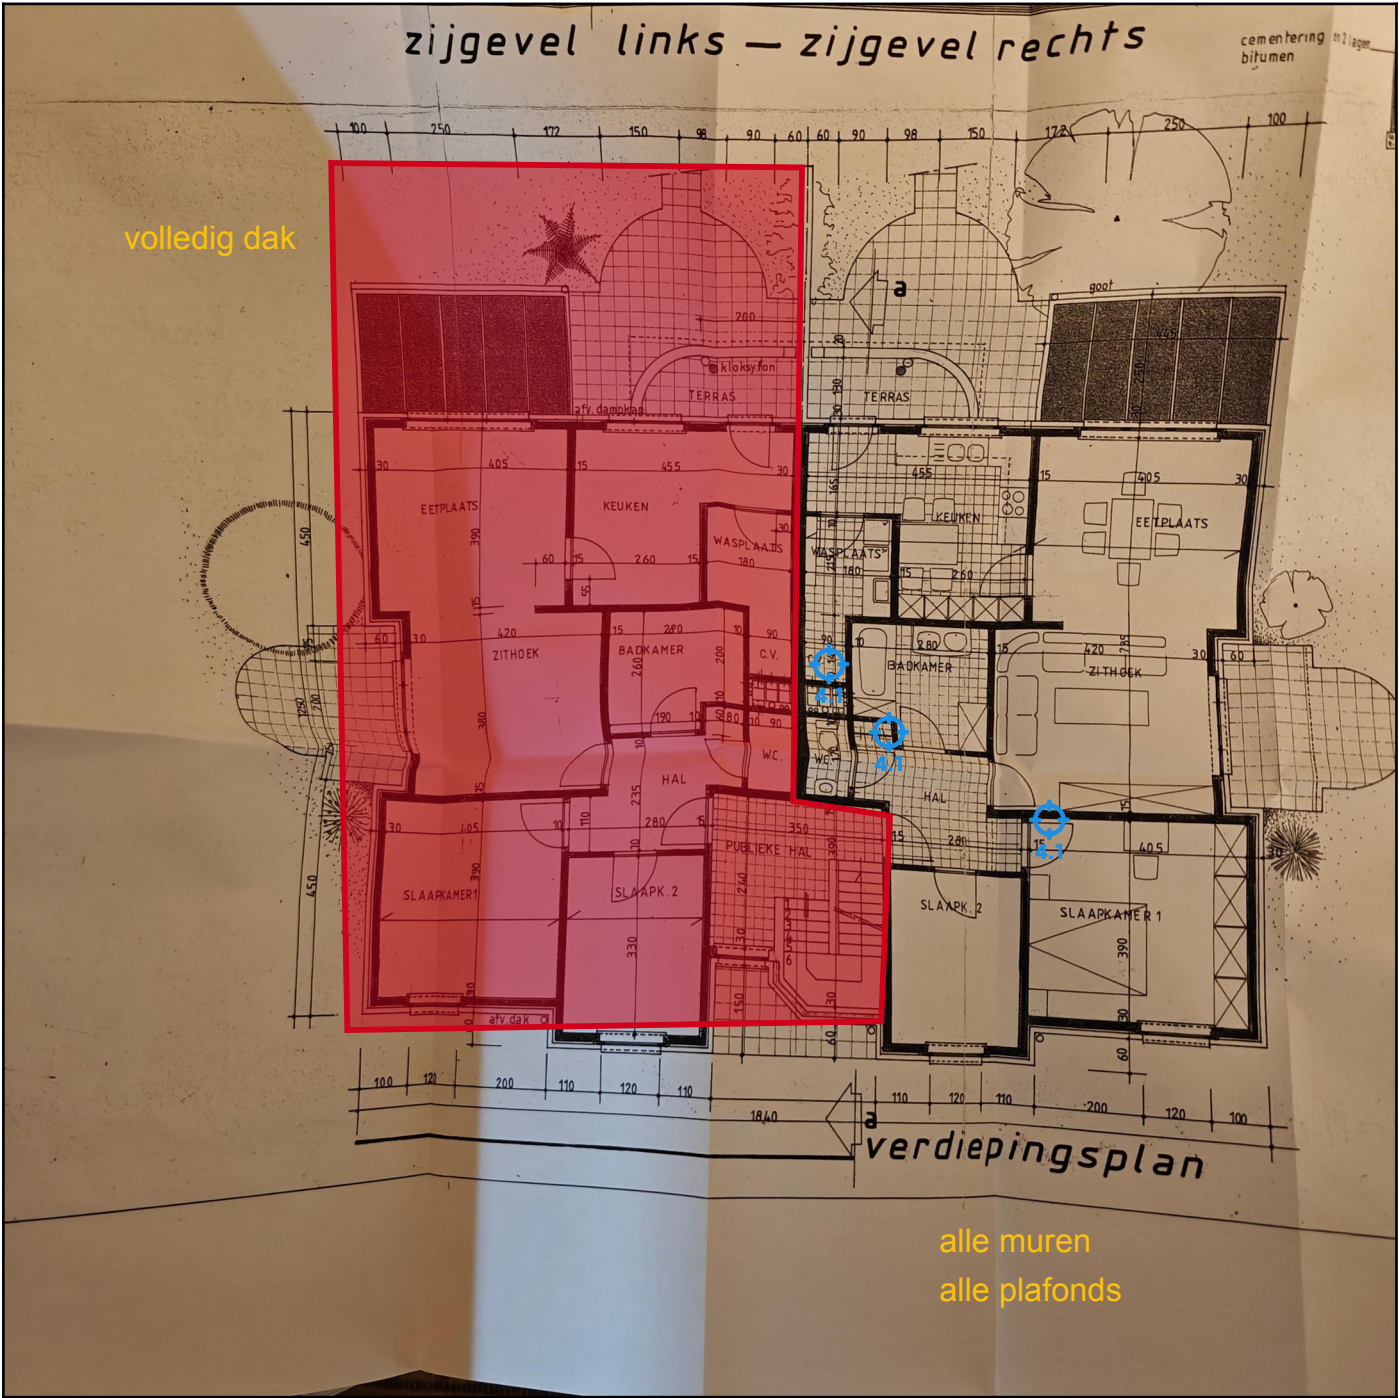
# Plan 1.1: Grondplan

| Beschrijving | Type | Actie |
|---|---|---|
| 1. plafonds | Advies | - |
| 3. Dak/onderdak | Advies | - |
| 4. Pleisterwerk muren | Geen asbest | - |

| 4.1 Code: 3582HAV99B6-M1 | Mengmonster | - |

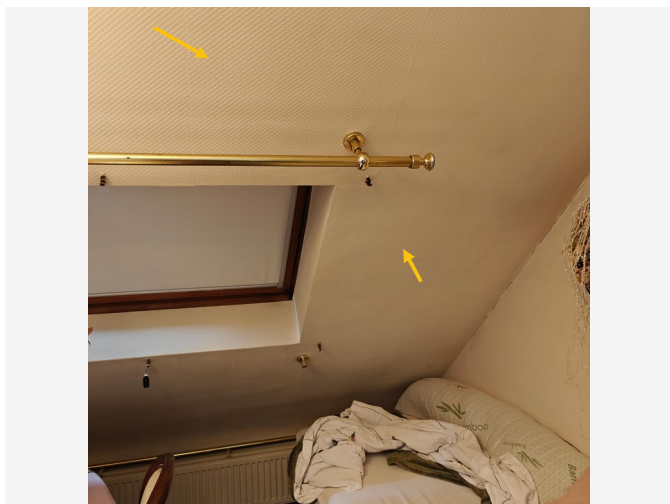
Vrije foto

De aangetroffen plafonds zijn opgetrokken uit gipsplaten. Dit zijn geen asbestverdachte materialen. achterliggend pleisterwerk is niet vast te stellen binnen de beperkingen van het niet-destructief onderzoek.

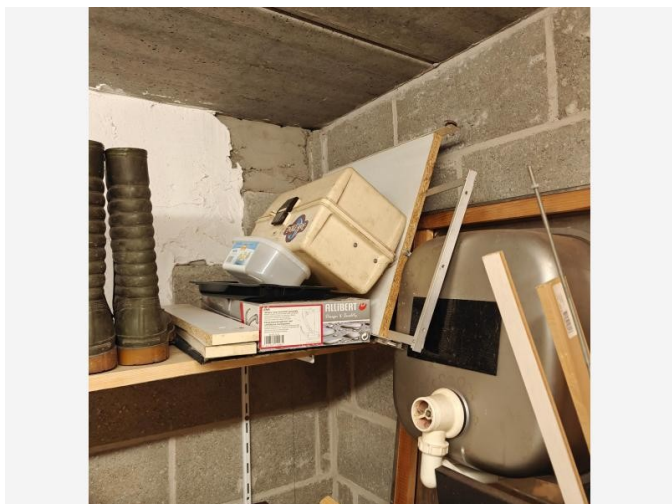
Vrije foto

Kelder opgetrokken uit snelbouwstenen en betonnen welfsels. Er werden geen asbestverdachte materialen aangetroffen tijdens de inspectie.

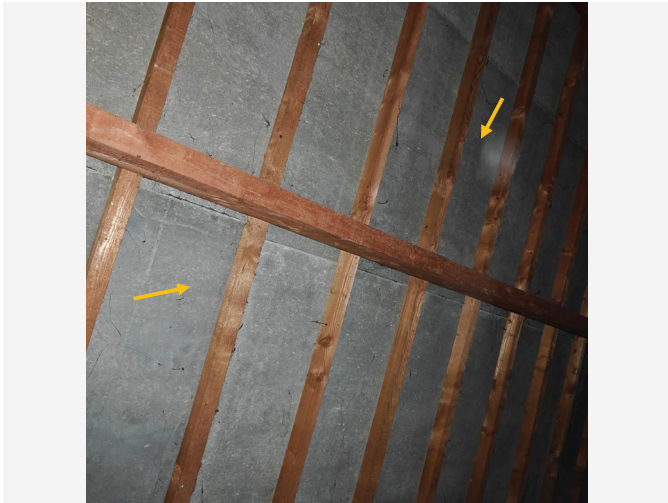
Vrije foto

Het dak is voorzien van gebakken pannen en er is een menuiserie onderdak aanwezig. Dit maakt echter deel uit van de gemeenschappelijke delen en wordt daarom enkel als adviesfiche gemeld;

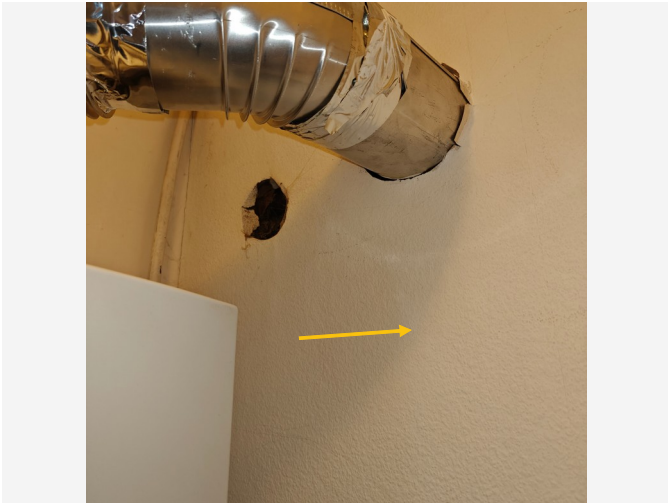
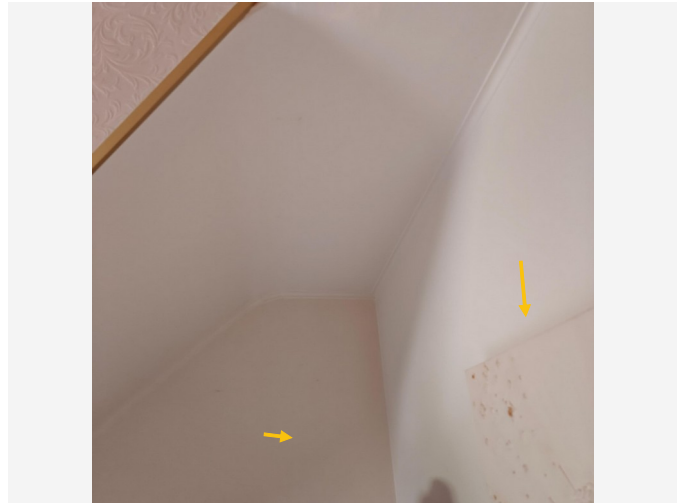
## Fiche 4: Pleisterwerk muren

Overzichtsfoto

Detailfoto

Geen asbest

| # | Type | Referentie | Resultaat |
|---|---|---|---|
| 4.1 | Mengmonster | 3582HAV99B6-M1 | Geen asbest |

| Beschrijving | Pleisterwerk muren |
| Bindmiddel van materiaal | Gips - kalk |
| Hoeveelheid (oppervlakte - dikte - aantal) | • 100,00 m <sup>2</sup> - 1,00 cm - 1 stuk |
