SYNTHESE DU DOSSIER DE DIAGNOSTICS TECHNIQUES

Descriptif	Cadastre section AP - parcelle 454	Photo (vue d'ensemble)				
<p>Maison de 5 Pièces construite avant 1948 sise 40 RUE NOTRE DAME 08600 GIVET</p>

Référence dossier : **FV2489A23 MCLACHLAN**

**40 RUE NOTRE DAME
08600 GIVET**

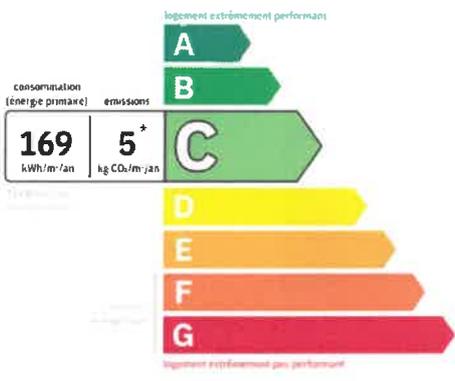
Le jour de l'expertise, il n'a pas été repéré des unités de diagnostic, contenant du plomb au dessus du seuil réglementaire.</p>						
<p>D.P.E. (Diagnostic de performance énergétique) Arrêté 2021 N° ADEME : 2308E3986468C</p> <table border="1" data-bbox="311 1041 1444 1512"> <thead> <tr> <th>Consommation conventionnelle : C : 169 kWh EP/m².an</th> <th>Estimation des émissions de gaz à effet de serre : A : 5 kg CO₂/m².an</th> </tr> </thead> <tbody> <tr> <td data-bbox="343 1108 798 1489">

<p>consommation (énergie primaire) : 169 kWh/m².an</p> <p>émissions : 5* kg CO₂/m².an</p> </td> <td data-bbox="965 1097 1348 1512"> <p>* Dont émissions de gaz à effet de serre</p> <p>peu d'émissions de CO₂</p> <p>A — 5 kg CO₂/m².an</p> <p>B, C, D, E, F, G : émissions de CO₂ très importantes</p> </td> </tr> </tbody> </table>			Consommation conventionnelle : C : 169 kWh EP/m ² .an	Estimation des émissions de gaz à effet de serre : A : 5 kg CO ₂ /m ² .an

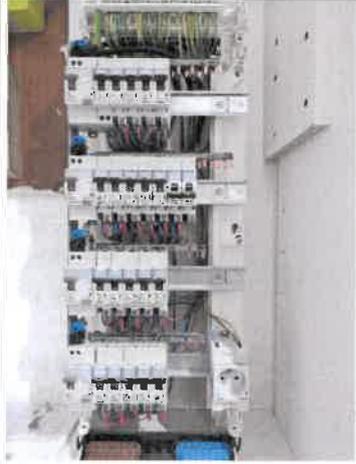
Le courant assigné d'au moins un interrupteur (avec ou sans dispositif différentiel) n'est pas adapté au courant le traversant (TABLEAU DE REPARTITION)	Le courant assigné de l'interrupteur différentiel (ID) placé en aval du disjoncteur de branchement n'est pas adapté. Quelle que soit l'intensité nominale de l'interrupteur différentiel, 40 ou 63 A, la norme impose de rattacher un maximum de 8 circuits (disjoncteurs) pour chaque différentiel. De plus, il doit être : - soit supérieur ou égal à la somme des courants assignés de ses disjoncteurs aval - soit supérieur ou égal au courant assigné théorique maxi de son disjoncteur amont (non concerné par l'arrêté du 28 septembre 2017,) De même qu'en présence d'un dispositif de protection de 32A et/ou en présence de trois circuits spécifiques en aval et/ou d'un système de chauffage électrique et/ou si la puissance chauffage + ECS sous un même ID dépasse 8kVA, votre installation est sous dimensionnée. C'est pourquoi on préconise la mise en place d'au moins un ID 63A complémentaire

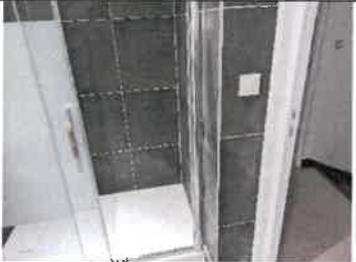
La continuité de la liaison équipotentielle supplémentaire entre les éléments conducteurs et les masse du dispositif est supérieure à 2 Ohms (SDE 1) (SDE 2)	LES non visible et/ou absente et/ou avec valeur entre une partie des éléments conducteurs >2Ω et/ou l'ensemble des éléments non raccordés et/ou continuité impossible en présence de raccord non conducteur type PER ou multicouche ou de couche de peinture faussant la prise de mesure correcte Mesure compensatoire mis en œuvre : la mesure compensatoire est satisfaite si les deux exigences suivantes sont simultanément vérifiées : la résistance d'isolement mesurée est ≥ 500 000 Ω ; et protection par DDHS ≤30 mA	
Le niveau de protection électrique et le matériel est inadapté aux zones définies dans les locaux contenant une baignoire ou une douche (SDE 1) (SDE 2)	Socle d'interrupteur dans le volume de protection de la douche (en zone de sécurité 2 : jusqu'à 60 cm autour de la baignoire ou de la douche et des murs jusqu'à 2,25 m de haut)
