# Asbestinventarisatetest

Kardinaal Cardijnlaan 29/1, 2640 Mortsel

Attestnummer : **20240419-000098.000**

Uitgegeven op : **19.04.2024**

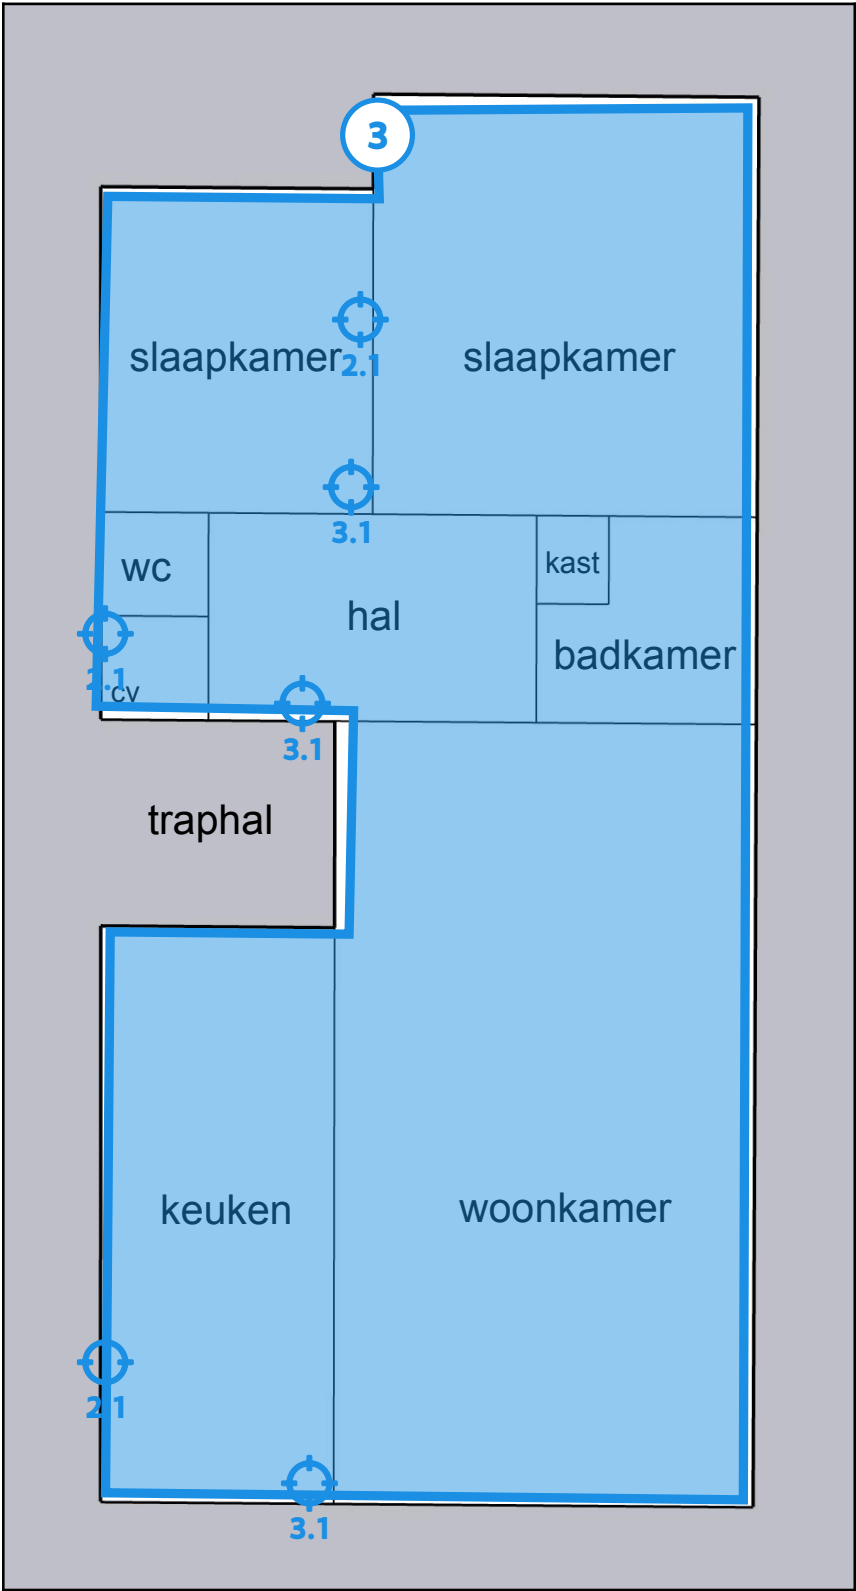
# Plan 1.1: Grondplan

| 2. Pleisterwerk wanden | Geen asbest | - |
| 2.1 Code: 202403014A | Mengmonster | - |
| 3. Pleisterwerk plafond | Geen asbest | - |
| 3.1 Code: 202403014B | Mengmonster | - |

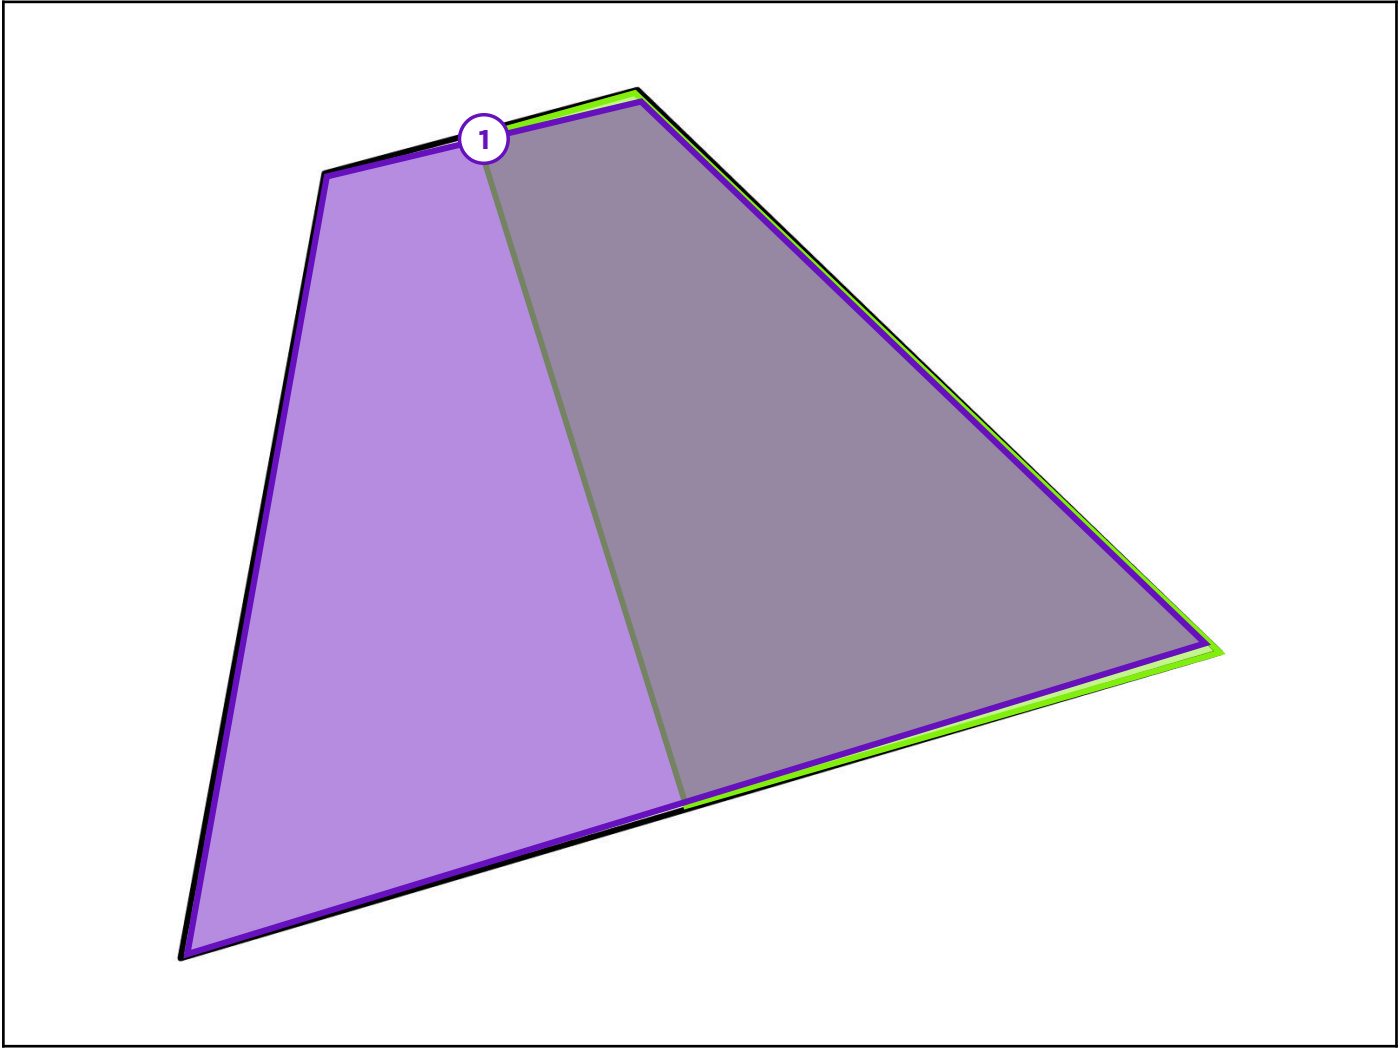
## Plan 2.1: Garage

| Beschrijving | Type | Actie |
|---|---|---|
| 1. Roofing plat dak garage | Advies | - |

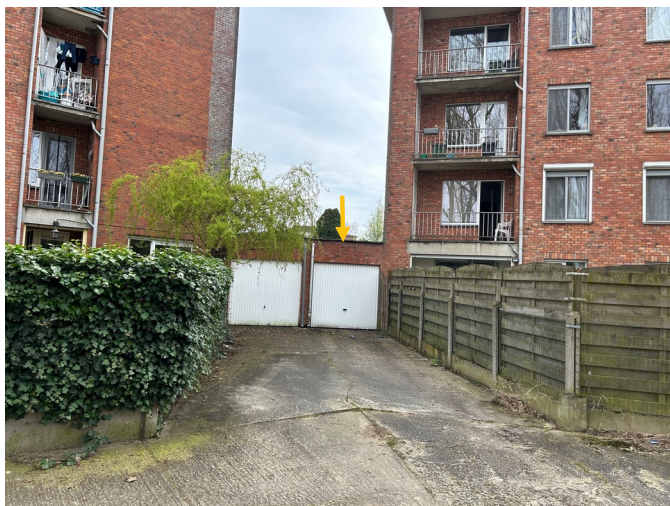
Vrije foto

De roofing van het platte dak garage behoort tot gemeenschappelijke delen en is daarom niet onderzocht. Oudere roofing kan asbesthoudend zijn. Laat dit controleren bij het attest van de gemeenschappelijke delen.

| (Asbest)materiaal | Dak- en gevelbekleding - Roofing |
| Bindmiddel | Bitumen (roofing, teer, asfalt) |

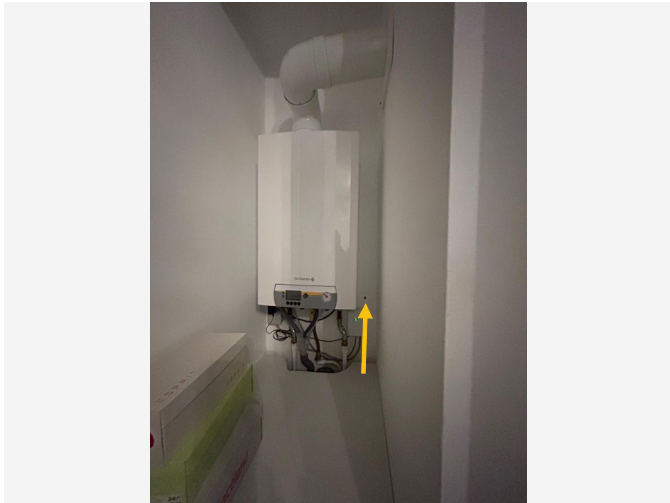
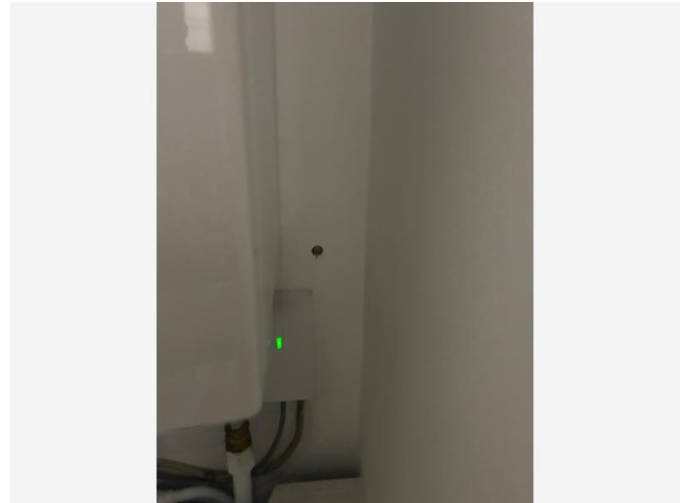
## Fiche 2: Pleisterwerk wanden

Geen asbest

| # | Type | Referentie | Resultaat |
|---|---|---|---|
| 2.1 | Mengmonster | 202403014A | Geen asbest |

| Beschrijving | Pleisterwerk wanden |
| Bindmiddel van materiaal | Gips - kalk |

| Hoeveelheid (oppervlakte - dikte - aantal) | <ul style="list-style-type: none"> <li>• 90,00 m<sup>2</sup> - 1,00 cm - 1 stuk</li> </ul> |

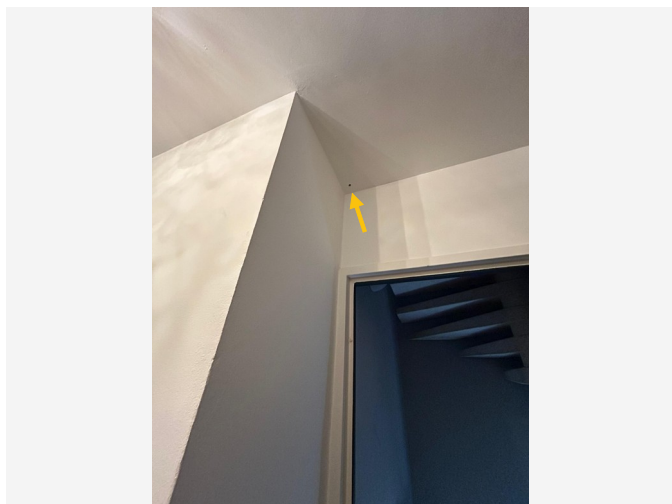
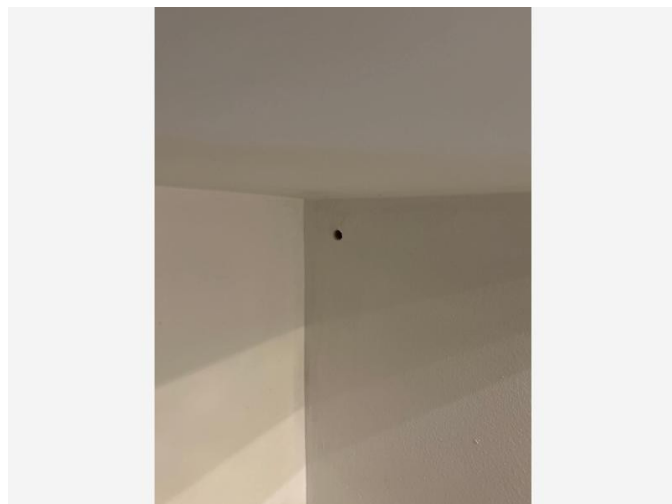
## Fiche 3: Pleisterwerk plafond

Geen asbest

| # | Type | Referentie | Resultaat |
|---|---|---|---|
| 3.1 | Mengmonster | 202403014B | Geen asbest |

| Beschrijving | Pleisterwerk plafond |
| Bindmiddel van materiaal | Gips - kalk |

| Hoeveelheid (oppervlakte - dikte - aantal) | <ul style="list-style-type: none"> <li>• 80,00 m<sup>2</sup> - 1,00 cm - 1 stuk</li> </ul> |
