Acht Eeuwenlaan 22/3, 2650 Edegem

# OVAM

## Zone 1: Hoofdgebouw

# Plan 1.1: Appartement

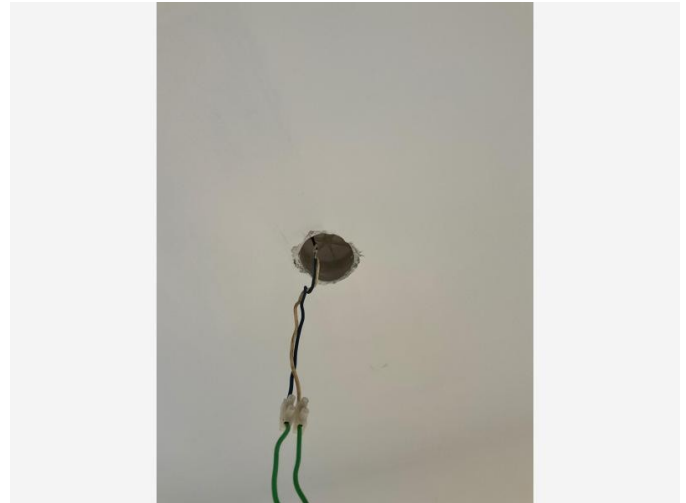
## Fiche 3: Pleister plafond

Geen asbest

| # | Type | Referentie | Resultaat |
|---|---|---|---|
| 3.1 | Mengmonster | Pleister plafond | Geen asbest |

| Bindmiddel van materiaal | Gips - kalk |
| Gebondenheid op basis van bindmiddel | Niet-hechtgebonden |
| Hoeveelheid (oppervlakte - dikte - aantal) | • 70,00 m <sup>2</sup> - 1,00 cm - 1 stuk |
