# Asbestinventarisatetest

Daniël Baginierlaan 5/401, 2660 Antwerpen

Attestnummer : **20250709-000236.000**

Uitgegeven op : **09.07.2025**

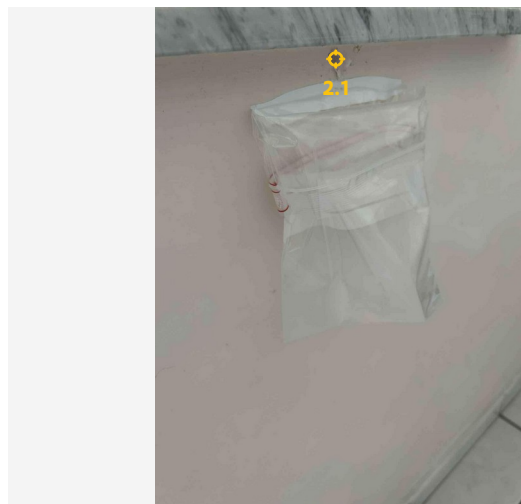
## Fiche 2: Pleister wanden

Geen asbest

Overzichtsfoto

Detailfoto

| Bindmiddel van materiaal | Gips - kalk |
| Gebondenheid op basis van bindmiddel | Niet-hechtgebonden |
| Hoeveelheid (oppervlakte - dikte - aantal) | • 150,00 m <sup>2</sup> - 0,20 cm - 1 stuk |
