# Asbestinventarisatetest

Liersesteenweg 258/3, 2640 Mortsel

Attestnummer : **20241007-000076.000**

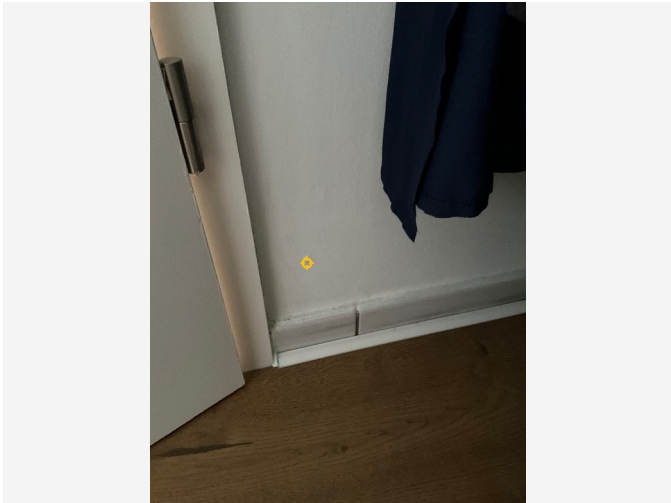
# Fiche 1: Pleister muur

Geen asbest

| Beschrijving | Pleister muur |
| Bindmiddel van materiaal | Gips - kalk |
| Gebondenheid op basis van bindmiddel | Niet-hechtgebonden |
| Hoeveelheid (oppervlakte - dikte - aantal) | • 120,00 m <sup>2</sup> - 1,00 cm - 1 stuk |

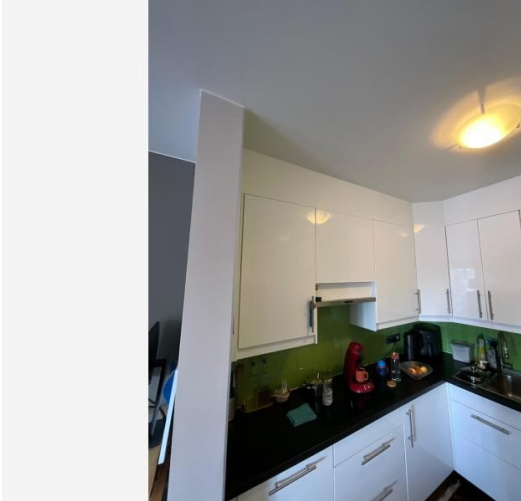
## Fiche 2: Pleister plafond

Geen asbest

| Beschrijving | Pleister plafond |
| Bindmiddel van materiaal | Gips - kalk |
| Gebondenheid op basis van bindmiddel | Niet-hechtgebonden |
| Hoeveelheid (oppervlakte - dikte - aantal) | • 100,00 m <sup>2</sup> - 1,00 cm - 1 stuk |
