# Asbestinventarisatetest

Jules Moretuslei 62, 2610 Antwerpen

Attestnummer : 20250414-000383.000

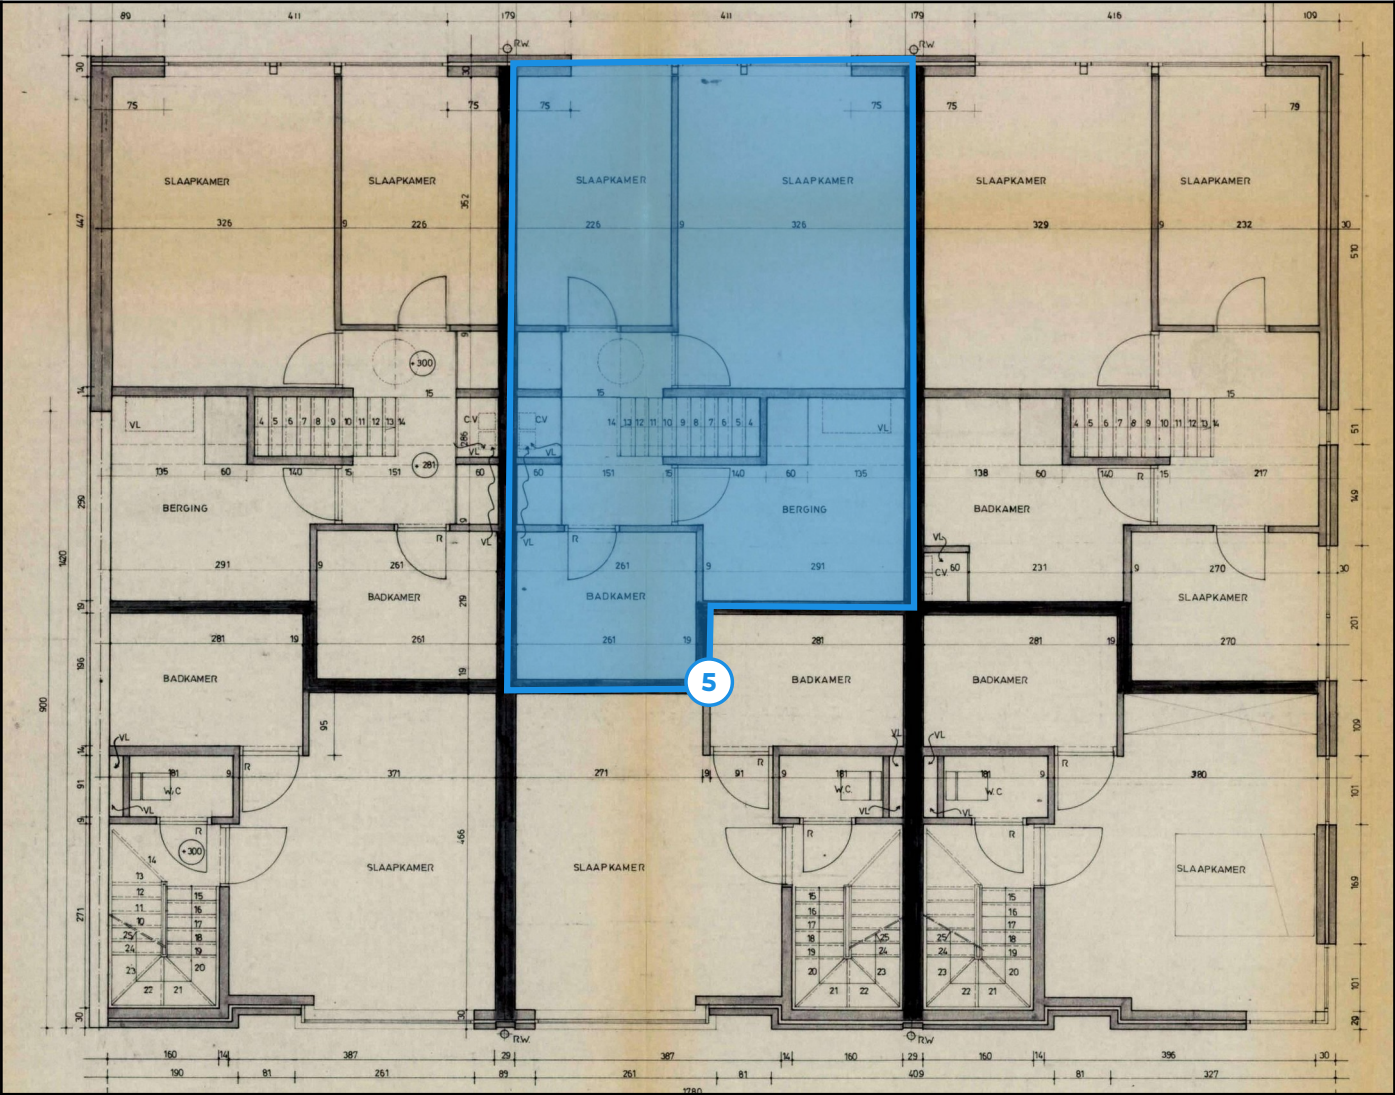
# Plan 1.4: Plan 1e verdiep plafonds

| Beschrijving | Type | Actie |
|---|---|---|
| 5. Plafonds | Geen asbest | - |

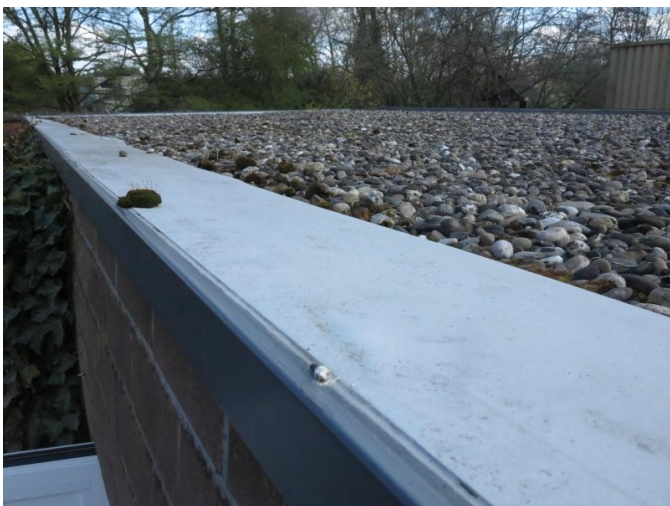
Vrije foto

Het platte dak van de garage werd voorzien van EPDM

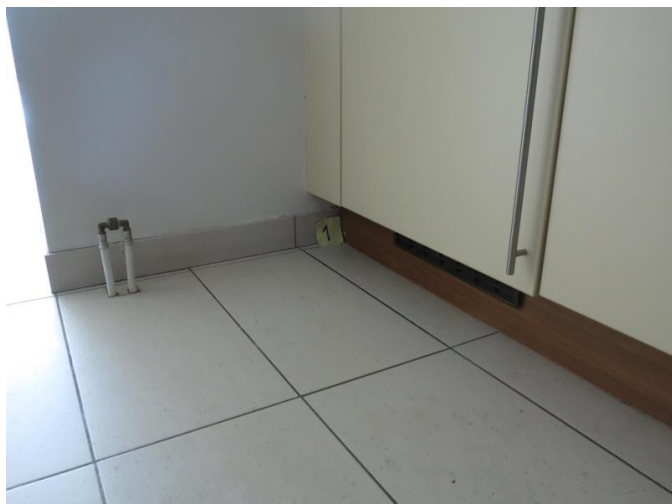
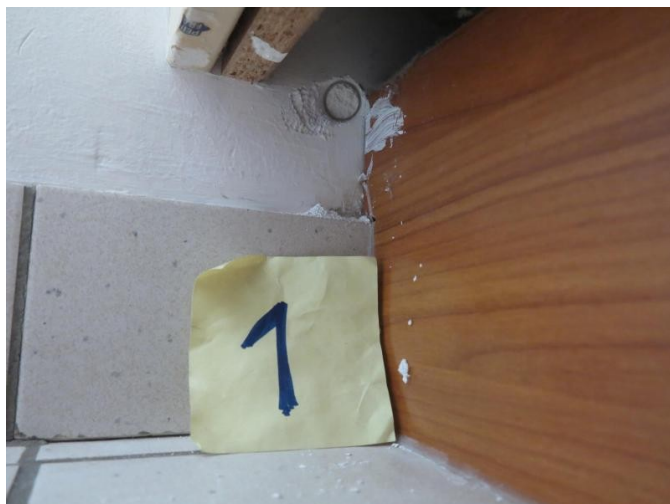
## Fiche 4: Muren

Geen asbest

| # | Type | Referentie | Resultaat |
|---|---|---|---|
| 4.1 | Mengmonster | 1 | Geen asbest |

| Bindmiddel van materiaal | Gips - kalk |
| Hoeveelheid (oppervlakte - dikte - aantal) | • 320,00 m <sup>2</sup> - 1,00 cm - 1 stuk |

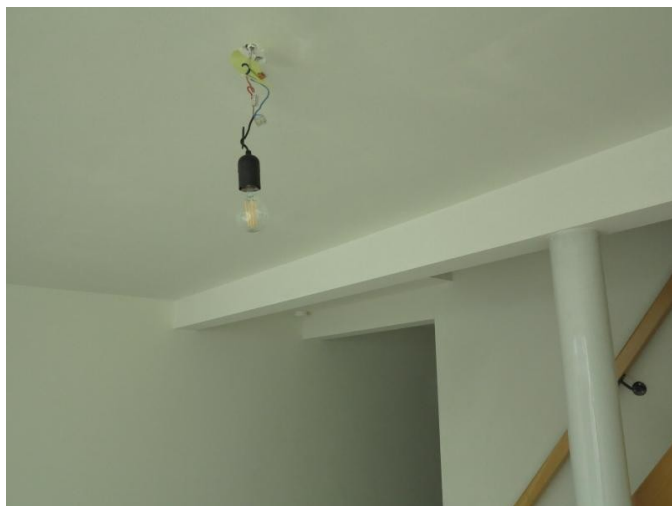
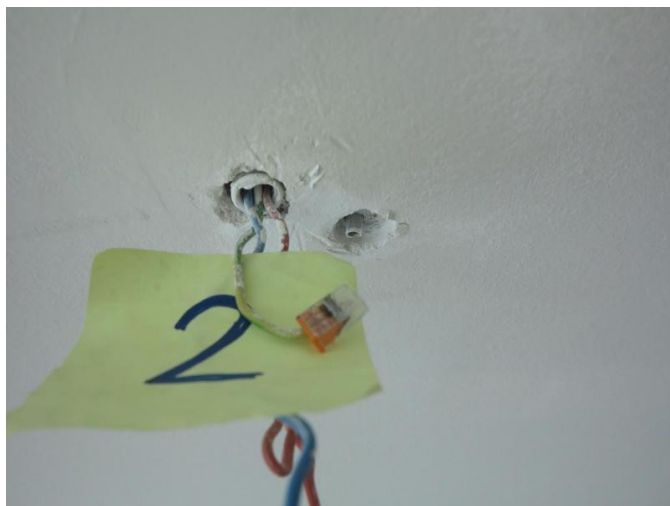
## Fiche 5: Plafonds

Geen asbest

| # | Type | Referentie | Resultaat |
|---|---|---|---|
| 5.1 | Mengmonster | 2 | Geen asbest |

| Bindmiddel van materiaal | Gips - kalk |
| Hoeveelheid (oppervlakte - dikte - aantal) | • 121,00 m <sup>2</sup> - 0,50 cm - 1 stuk |
