# Asbestinventarisatetest

Roggestraat 1/101, 2170 Antwerpen

Attestnummer : 20240619-000191.000

Uitgegeven op : 19.06.2024

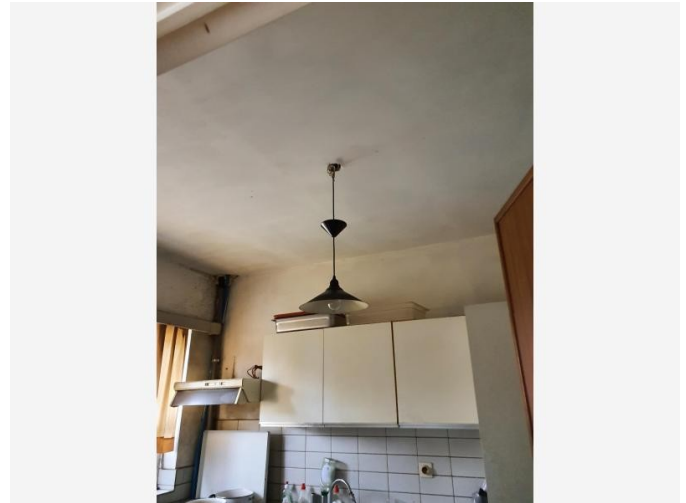
## Fiche 3: Pleister plafond

Overzichtsfoto

Detailfoto

Geen asbest

| # | Type | Referentie | Resultaat |
|---|---|---|---|
| 3.1 | Mengmonster | Mm2 | Geen asbest |

| Beschrijving | Pleister plafond |
| Hoeveelheid (oppervlakte - dikte - aantal) | • 80,00 m <sup>2</sup> - 1,00 cm - 1 stuk |

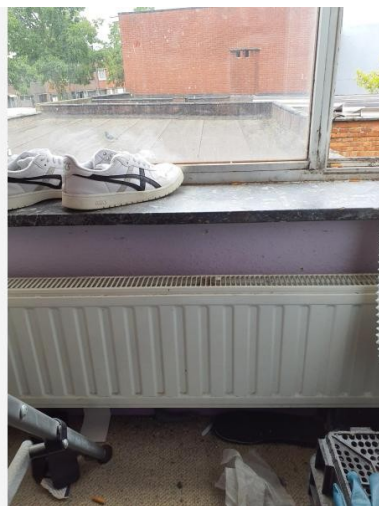
## Fiche 4: Pleister muren

Overzichtsfoto

Detailfoto

Geen asbest

| # | Type | Referentie | Resultaat |
|---|---|---|---|
| 4.1 | Mengmonster | Mm1 | Geen asbest |

| Beschrijving | Pleister muren |
| Hoeveelheid (oppervlakte - dikte - aantal) | • 300,00 m <sup>2</sup> - 1,00 cm - 1 stuk |
