# Asbestinventarisatetest

Liersesteenweg 116/5, 2640 Mortsel

Attestnummer : **20240430-000406.000**

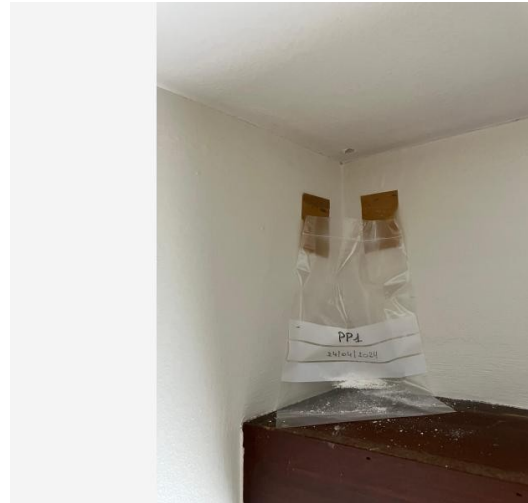
## Fiche 3: pleisterwek plafonds

Overzichtsfoto

Detailfoto

Geen asbest

| # | Type | Referentie | Resultaat |
|---|---|---|---|
| 3.1 | Mengmonster | PP1 | Geen asbest |

| Beschrijving | pleisterwek plafonds |
| Bindmiddel van materiaal | Gips - kalk |

| Gebondenheid op basis van bindmiddel | Niet-hechtgebonden |
| Hoeveelheid (oppervlakte - dikte - aantal) | <ul style="list-style-type: none"> <li>• 102,15 m<sup>2</sup> - 1,00 cm - 1 stuk</li> </ul> |

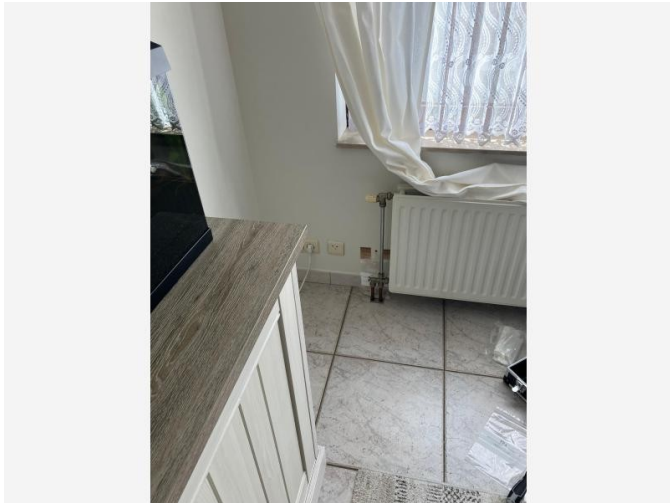
## Fiche 4: pleisterwek muren

Overzichtsfoto

Detailfoto

Geen asbest

| # | Type | Referentie | Resultaat |
|---|---|---|---|
| 4.1 | Mengmonster | MM1 | Geen asbest |

| Beschrijving | pleisterwek muren |
| Bindmiddel van materiaal | Gips - kalk |

| Gebondenheid op basis van bindmiddel | Niet-hechtgebonden |
| Hoeveelheid (oppervlakte - dikte - aantal) | <ul style="list-style-type: none"> <li>• 138,85 m<sup>2</sup> - 1,00 cm - 1 stuk</li> </ul> |
