# Asbestinventarisatetest

Kapelstraat 30/Bank, GVL, 2540 Hove

Attestnummer : **20241024-000070.000**

**Asbestveilig** (maar mogelijk niet asbestvrij)

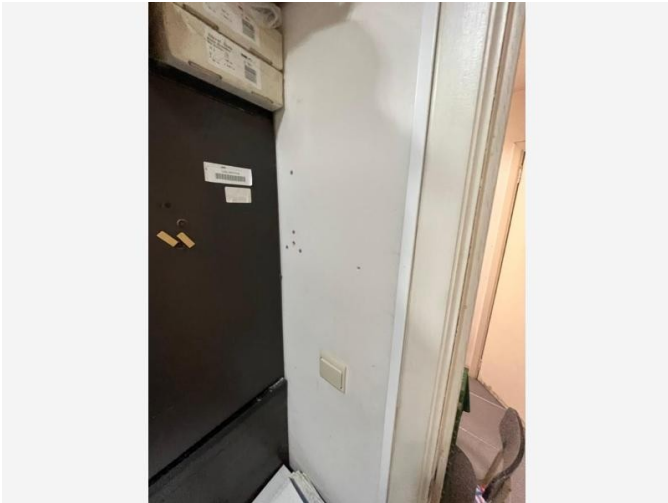
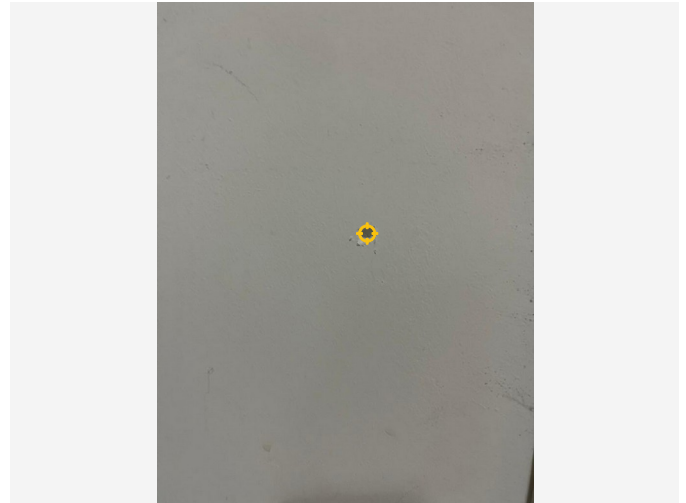
## Fiche 2: pleister muur

Overzichtsfoto

Detailfoto

Geen asbest

| # | Type | Referentie | Resultaat |
|---|---|---|---|
| 2.1 | Mengmonster | pleister muur | Geen asbest |

| Beschrijving | pleister muur |
| Omgeving | Binnen |
| Primaire drager | Binnenwand |
| Bindmiddel van materiaal | Gips - kalk |
| Gebondenheid op basis van bindmiddel | Niet-hechtgebonden |
| Hoeveelheid (oppervlakte - dikte - aantal) | • 20,00 m <sup>2</sup> - 1,00 cm - 1 stuk |
