# Asbestinventarisatetest

Antwerpsesteenweg 270/2, 2660 Antwerpen

Attestnummer : **20250720-000093.001**

Uitgegeven op : **18.08.2025**

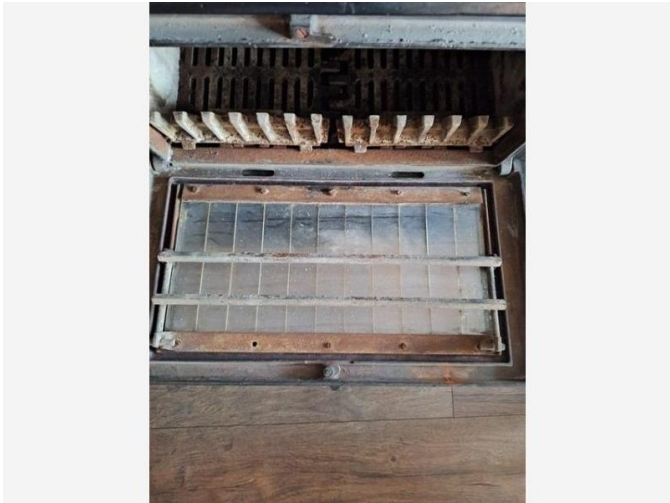
## Fiche 2: Koord kachel verwijderd

Asbesthoudend koord in kachel is ondertussen verwijderd. Foto in bijlage.

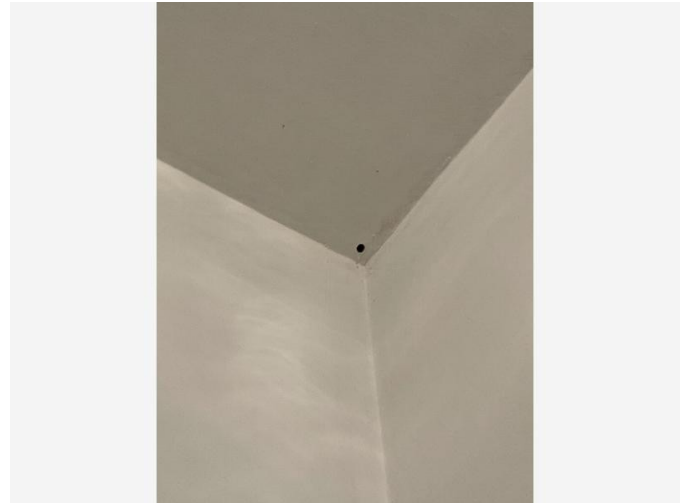
## Fiche 3: Pleister plafond

Geen asbest

| # | Type | Referentie | Resultaat |
|---|---|---|---|
| 3.1 | Mengmonster | Pleister plafond | Geen asbest |

| Beschrijving | Pleister plafond |
| Bindmiddel van materiaal | Gips - kalk |
| Gebondenheid op basis van bindmiddel | Niet-hechtgebonden |
| Hoeveelheid (oppervlakte - dikte - aantal) | • 100,00 m <sup>2</sup> - 1,00 cm - 1 stuk |
