# Asbestinventarisatetest

Fruithoflaan 110/Box 24, 2600 Antwerpen

Attestnummer : 20250915-000227.000

## Zone 1: Hoofdgebouw

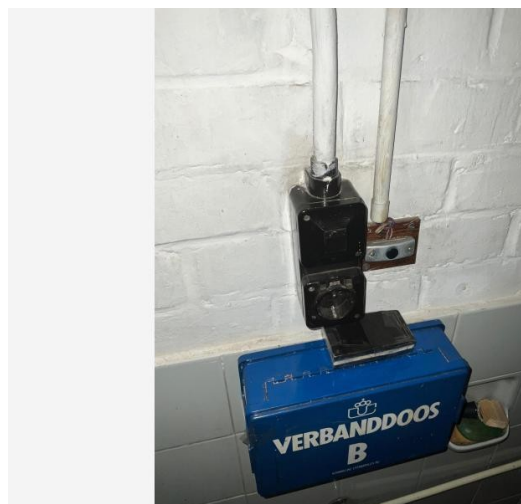
Overzichtsfoto

Het asbestmateriaal valt onder de mijlpaal van 2040.

| Eindbeoordeling materiaalrisico | Laag materiaalrisico en/of verlaagde kans op vezelvrijgave |

| Gebondenheid | Categorie 1: hechtgebonden in oorsprong |
| Asbestsoort (vezeltype) | Crocidoliet aanwezig |
| Asbestconcentratie | Laag (< 50%) |
| Afschermingsgraad van het gehele materiaal | Geheel of deels (ook) vrij aan de binnenlucht |
| Toestand van het materiaal | Onbeschadigd, niet verweerd |

| Beschrijving | Bakeliet |
| Asbestmateriaal | Plaat, paneel, tablet - Type Bakeliet |

- Zorg voor een veilig beheer. Vermijd het beschadigen van het asbestmateriaal. Controleer de toestand jaarlijks op wijzigingen.

- Eenvoudige handelingen: mag via doe-het-zelf of door werknemer(s) met opleidingsattest eenvoudige handelingen  
Schakelaars, stopcontacten en andere gelijkaardige toepassingen kunnen eenvoudig losgeschroefd, afvoeren op de daarvoor voorziene plek op containerpark.
