# Asbestinventarisatetest

Archimedeslaan 3/5, 2650 Edegem

Attestnummer : 20221212-000203.000

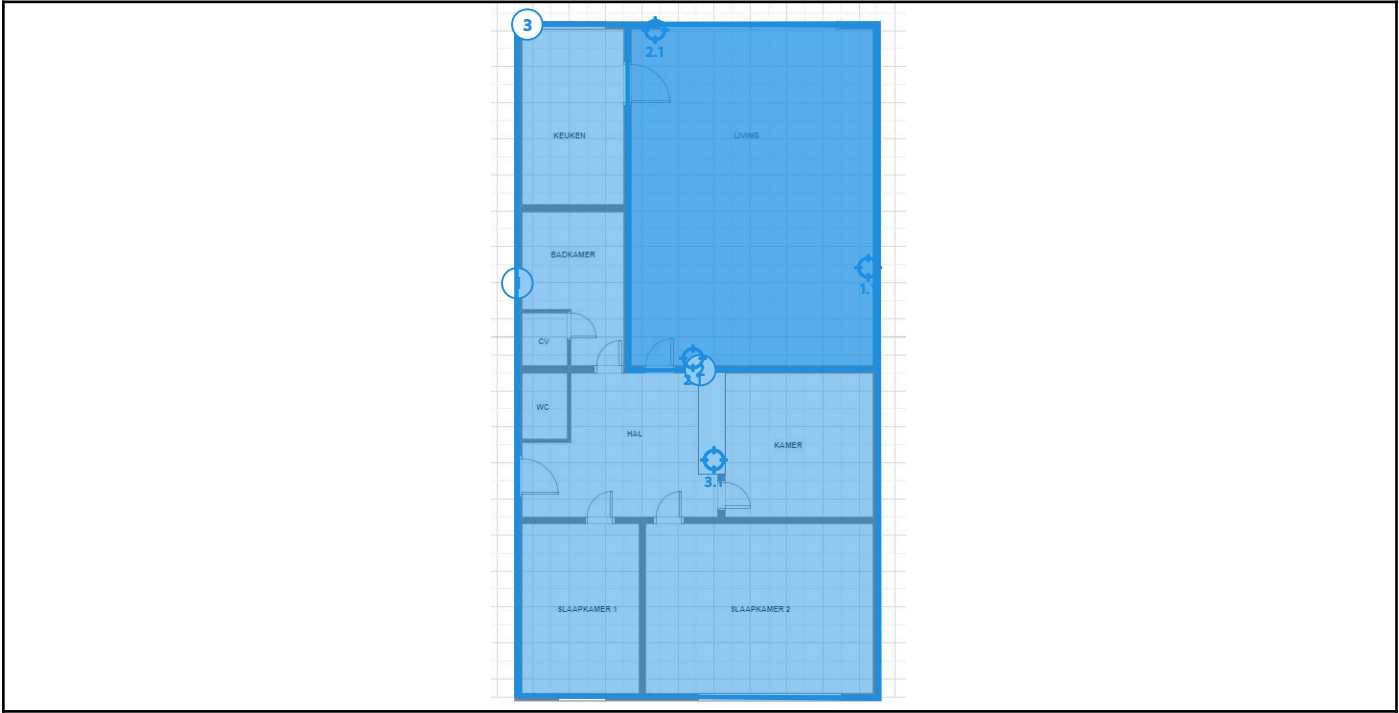
# Plan 1.1: Vloerplan

| Beschrijving | Type | Actie |
|---|---|---|
| 1. Wanden | Geen asbest | - |
| 2. Vloerbedekking vinyl - living | Geen asbest | - |
| 3. Plafond | Geen asbest | - |

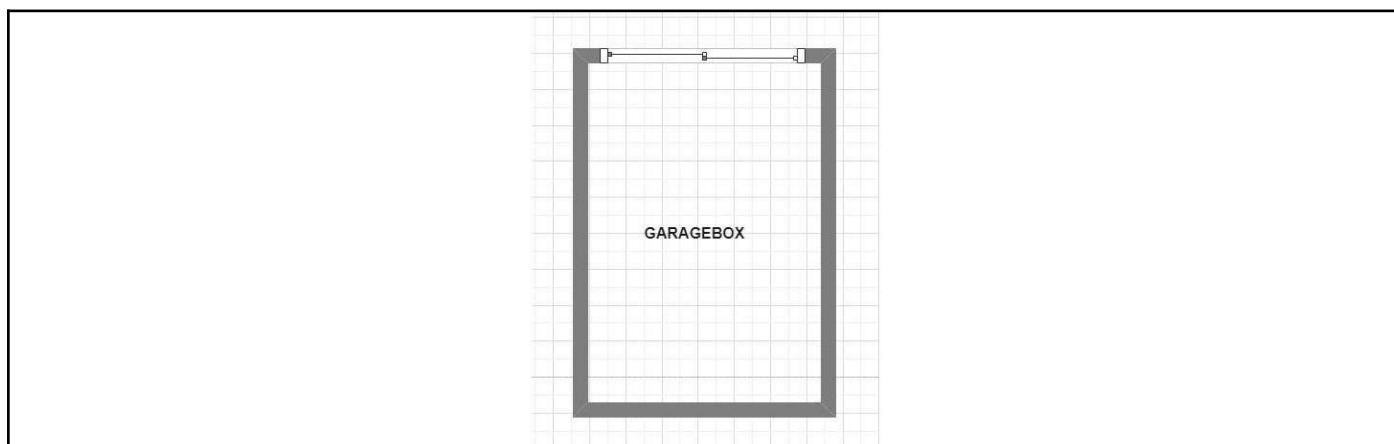
## Plan 2.1: garagebox

- 0 Asbestmaterialen
- 0 Beperkingen
- 0 Uitsluitingen
- 0 Roerende goederen
- 0 Puin, steenslag, (water)bodem
- 0 Adviezen
- 0 Geen asbest

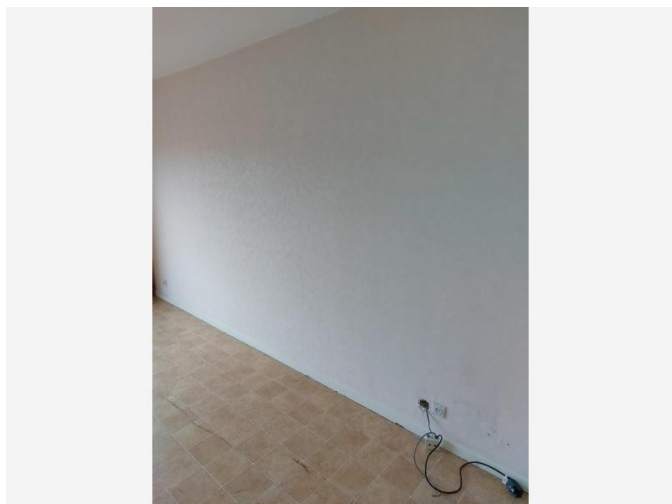
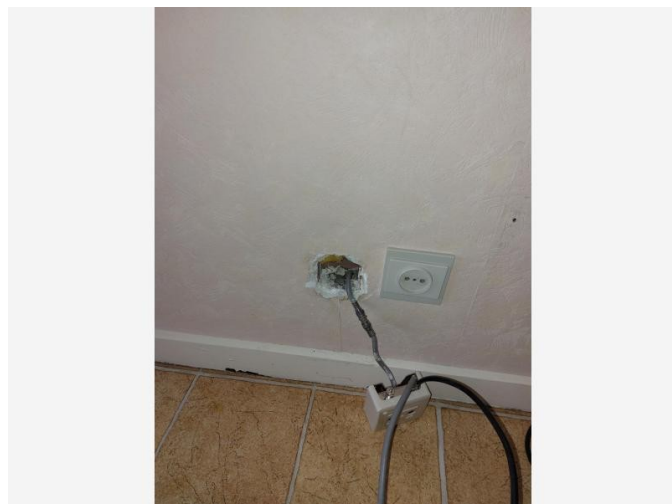
| Fiche 1: Wanden..... | 11 |

Geen asbest

| # | Type | Referentie | Resultaat |
|---|---|---|---|
| 1.1 | Puntmonster | GRO2022233_02 | Geen asbest |

| Beschrijving | Wanden |
| Bindmiddel van materiaal | Gips - kalk |

| Hoeveelheid (oppervlakte - dikte - aantal) | <ul style="list-style-type: none"> <li>• 84,00 m<sup>2</sup> - 0,60 cm - 1 stuk</li> </ul> |

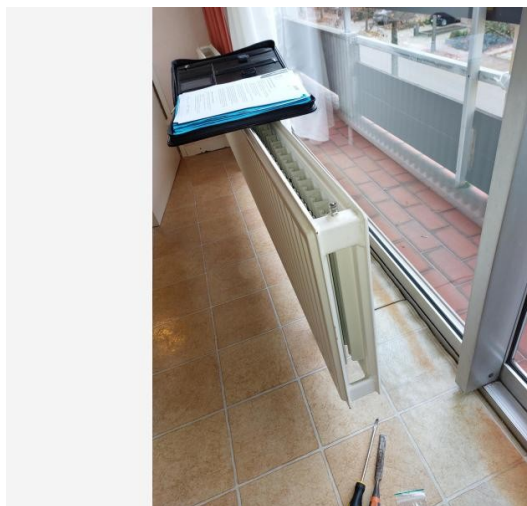
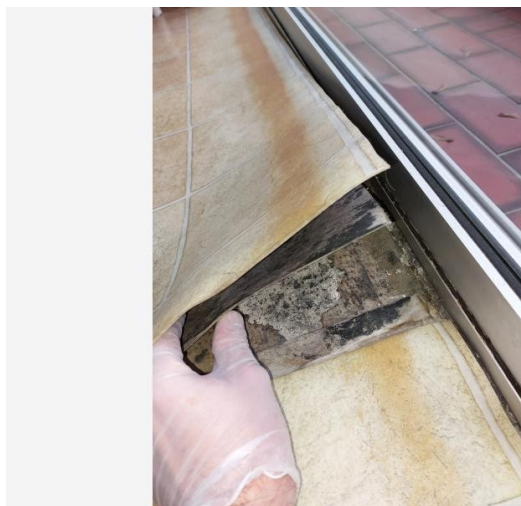
| Fiche 2: Vloerbedekking vinyl - living..... | 13 |

Geen asbest

| # | Type | Referentie | Resultaat |
|---|---|---|---|
| 2.1 | Puntmonster | GRO2022233_01 | Geen asbest |

| Beschrijving | Vloerbedekking vinyl - living |
| Bindmiddel van materiaal | Karton - papier - viltachtig |

| Hoeveelheid (oppervlakte - aantal) | <ul style="list-style-type: none"> <li>• 28,00 m<sup>2</sup> - 1 stuk</li> </ul> |

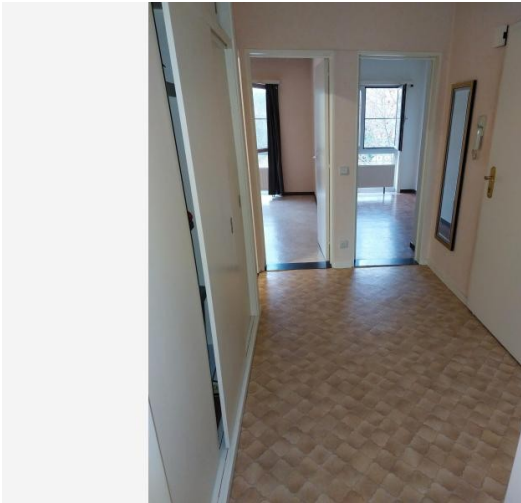
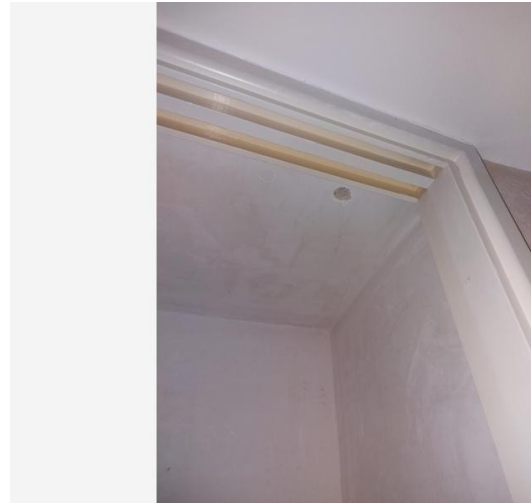
## Fiche 3: Plafond

Geen asbest

| # | Type | Referentie | Resultaat |
|---|---|---|---|
| 3.1 | Puntmonster | GRO2022233_03 | Geen asbest |

| Beschrijving | Plafond |
| Bindmiddel van materiaal | Gips - kalk |

| Hoeveelheid (oppervlakte - dikte - aantal) | <ul style="list-style-type: none"> <li>• 83,00 m<sup>2</sup> - 0,80 cm - 1 stuk</li> </ul> |
