# Asbestinventarisatetest

Heistraat 300, 2610 Antwerpen

Attestnummer : **20251001-000208.000**

Uitgegeven op : **01.10.2025**

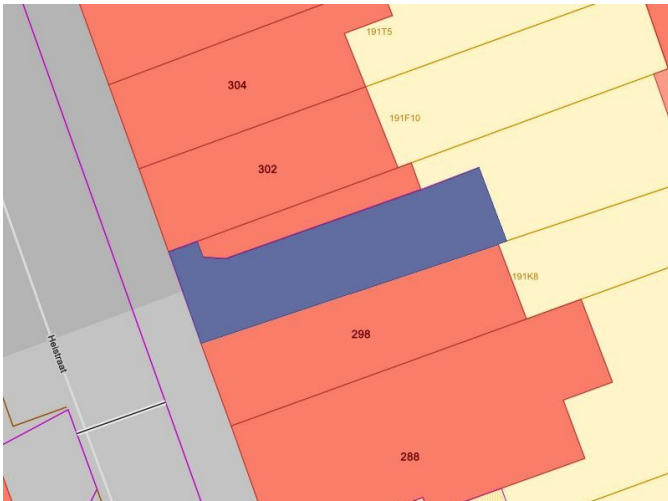
## Zone 1: Verdieping

Tijdens de inspectie vastgesteld:

- 0 Asbestmaterialen
- 1 **Beperking**
- 0 Uitsluitingen
- 0 Roerende goederen
- 0 Puin, steenslag, (water)bodem
- 2 **Adviezen**
- 2 **Geen asbest**

$$M_f = 15,78 \text{ m} \times 6,10 = 97 \text{ m}^2 \approx 100 \text{ m}^2$$

The floor plan is a hand-drawn diagram of a house, overlaid on a printed architectural drawing. The house is outlined in blue. Rooms are labeled in Dutch and their areas in square meters (m²) are provided. The plan is divided into several rooms and a central hallway:

- Slaapkamer 3** (Bedroom 3): 8,65 m², located at the top left.
- Slaapkamer 2** (Bedroom 2): 12,30 m², located at the top right.
- Slaapkamer 1** (Bedroom 1): 10,48 m², located in the middle right.
- Keuken** (Kitchen): 10,01 m², located at the bottom left.
- Living**: 30,48 m², located at the bottom right.
- Badkamer** (Bathroom): 4,4 m², located in the middle left.
- Inke** (Entrance): 5,43 m², located in the middle left.
- Hallway**: 6,09 m², located in the center.

Numbered circles (1-5) are placed in various rooms, and blue crosshair symbols are placed in the bedrooms and living area. The dimensions of the house are given as 295 (width) and 195 (height) at the top, and 401 (width) and 215 (height) at the bottom. The overall dimensions of the drawing are 462 (width) and 762 (height).

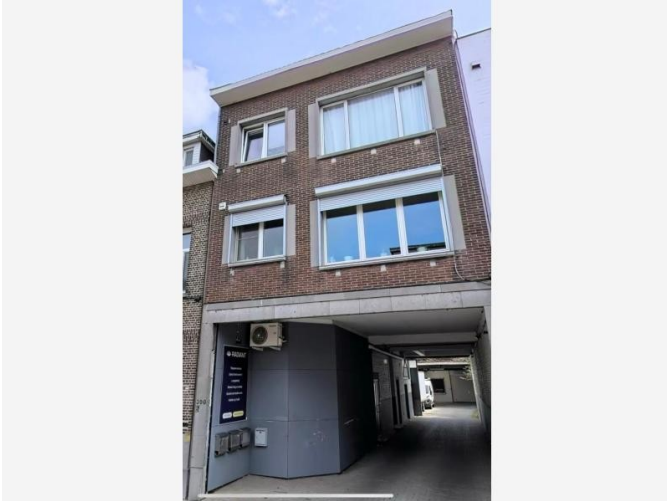
*Situeringsfoto*

**Reden:** Het te onderzoeken materiaal situeert zich hoger dan 3,50 m te rekenen vanaf een veilige ondergrond

**Uitleg van de asbestdeskundige:** Hoofddak niet zicht- en bereikbaar door hoogte.
