# Asbestinventarisatetest

Valkenputstraat 51/403, 2140 Antwerpen

Attestnummer : **20240409-000121.000**

Uitgegeven op : **09.04.2024**

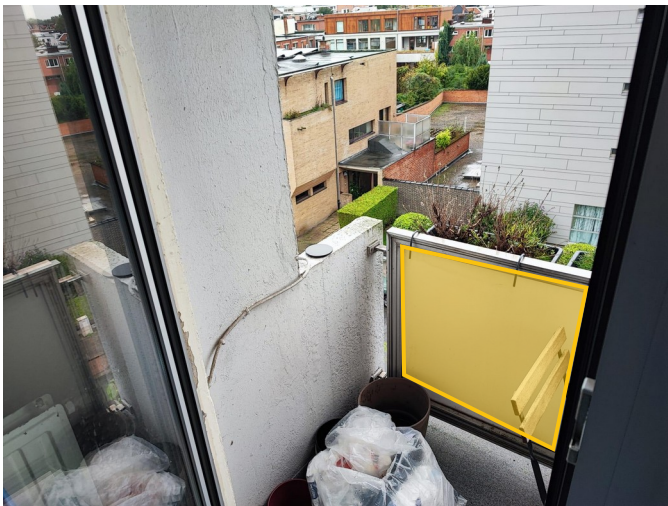
Vrije foto

## Fiche 1: gevelplaat aan het terras

behoord niet tot de te inspecteren locatie/scope (gevelbekleding dus gemene delen)

| Identificatiemethode | Redelijk vermoeden |
| Primaire drager | Balkons, loopbruggen,... |
| (Asbest)materiaal | Plaat, paneel, tablet - Geëmailleerd, type Glasal |
| Bindmiddel | Cement |
| Gebondenheid bindmiddel | Hecht |

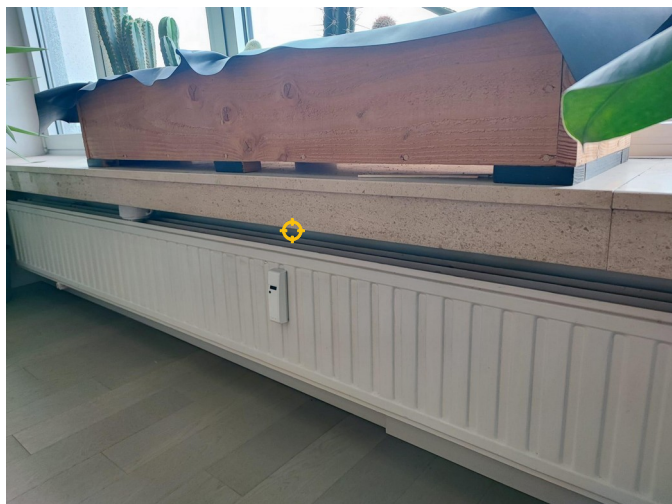
## Fiche 4: bezetting onder vensterbank

Overzichtsfoto

Detailfoto

Geen asbest

| # | Type | Referentie | Resultaat |
|---|---|---|---|
| 4.1 | Puntmonster | mm03 | Geen asbest |

| Beschrijving | bezetting onder vensterbank |
| Bindmiddel van materiaal | Gips - kalk |

| Hoeveelheid (oppervlakte - dikte - aantal) | <ul style="list-style-type: none"> <li>• 1,50 m<sup>2</sup> - 1,00 cm - 1 stuk</li> </ul> |
