# Asbestinventarisatetest

Dichtersstraat 45/1, 2610 Antwerpen

Attestnummer : **20250429-000186.000**

Uitgegeven op : **29.04.2025**

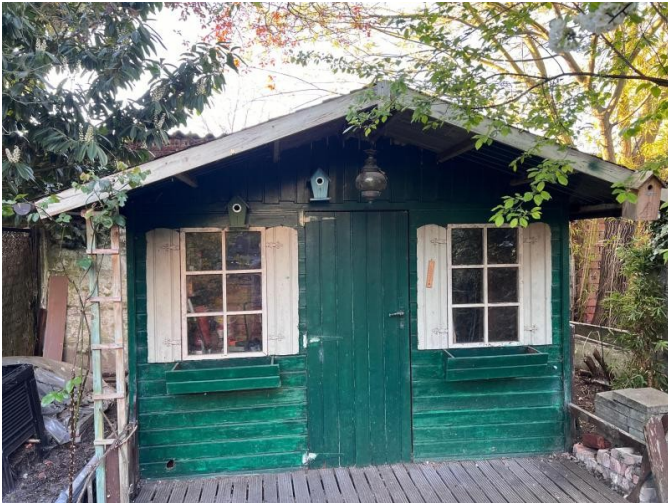
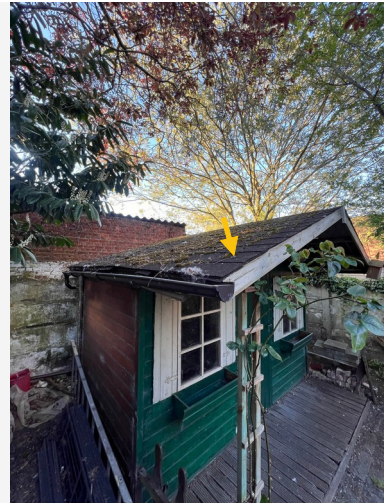
## Fiche 2: Tuinhuis met asfaltleien

Geen asbest

| # | Type | Referentie | Resultaat |
|---|---|---|---|
| 2.1 | Puntmonster | 2 | Geen asbest |

| Beschrijving | Tuinhuis met asfaltleien |
| Bindmiddel van materiaal | Bitumen (roofing, teer, asfalt) |
| Gebondenheid op basis van bindmiddel | Hecht |
| Hoeveelheid (oppervlakte - aantal) | • 15,00 m <sup>2</sup> - 1 stuk |

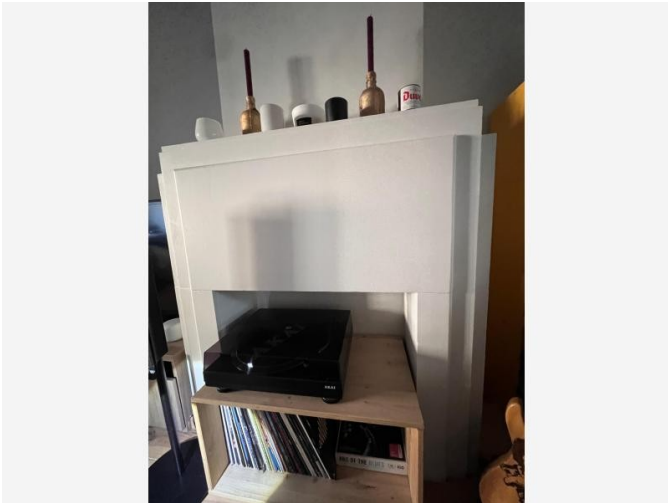
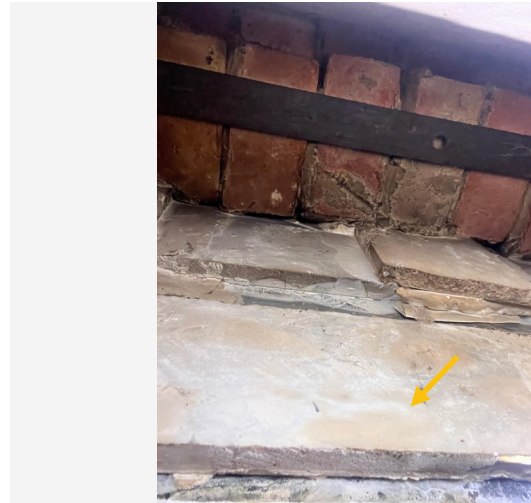
## Fiche 3: schouw gipsplaat

Geen asbest

| # | Type | Referentie | Resultaat |
|---|---|---|---|
| 3.1 | Puntmonster | 3 | Geen asbest |

| Beschrijving | schouw gipsplaat |
| Bindmiddel van materiaal | Calciumsilicaat |
| Gebondenheid op basis van bindmiddel | Niet-hechtgebonden |
| Hoeveelheid (oppervlakte - dikte - aantal) | • 0,50 m <sup>2</sup> - 2,00 cm - 1 stuk |
